Zeitschrift: Das Werk : Architektur und Kunst = L'oeuvre : architecture et art
Band: 50 (1963)
Heft: 4: Einfamilienhäuser

Artikel: Villa aux environs de Bruxelles : 1961/62, Architecte : Simone Guillissen-Hoa, Bruxelles
Autor: [s.n.]
DOI: <https://doi.org/10.5169/seals-87039>

1961/62. Architecte: Simone Guillissen-Hoa, Bruxelles

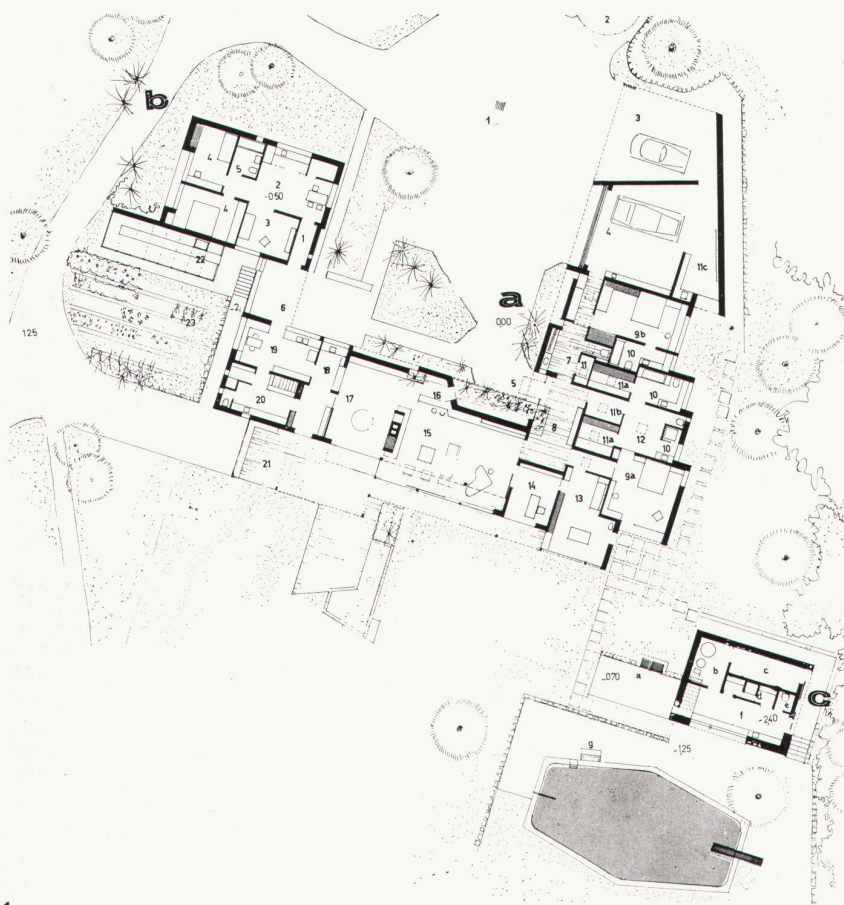
1
Plan
Grundriß 1 : 500
Plan

La vie principale se concentre sur un seul niveau (au niveau inférieur les services et caves seulement). Des rampes ont été créées partout de façon à permettre le parcours complet de la propriété sans recourir à une seule marche, les escaliers servant seulement de raccourcis.

La conciergerie a une vue sur les quatre côtés et sur tous les accès (entrée sur cour, entrée sur rue), verger, etc. L'intimité de la partie habituellement utilisée de jardin et de terrasse est néanmoins préservée des parties service. La conciergerie forme un tout indépendant aisément transformable en habitation d'amis, liée toutefois au bâtiment principal par la toiture formant terrasse couverte devant la cuisine.
