**Artikel:** Die Zehntenscheune von Rikon als Kantine der Heinrich Kuhn Metallwarenfabrik AG : 1961, Architekten : Jakob Zweifel BSA/SIA, Heinrich Strickler, Zürich

## Die Zehntenscheune von Rikon als Kantine der Heinrich Kuhn Metallwarenfabrik AG

**1961. Architekten: Jakob Zweifel BSA/SIA, Heinrich Strickler, Zürich**

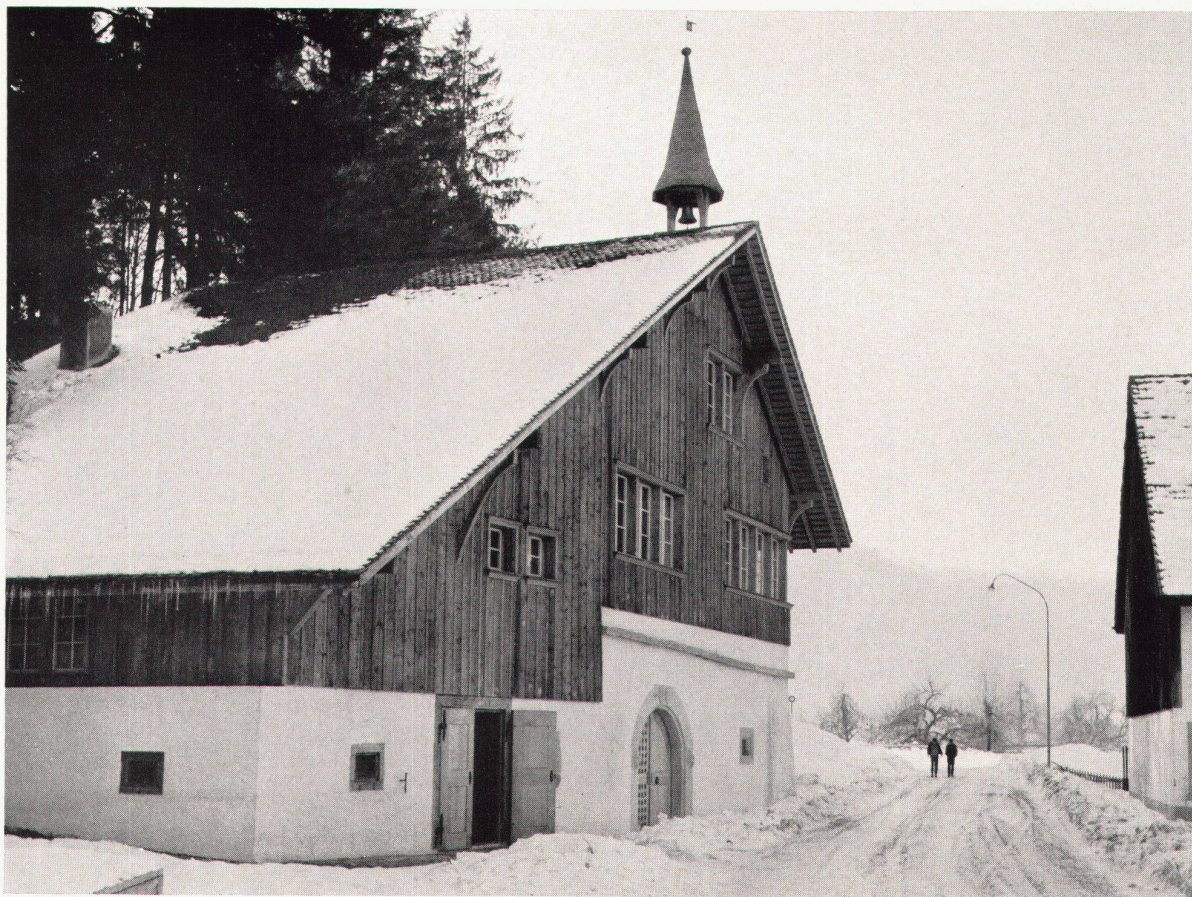
**1**  
Ansicht von Nordwesten nach der Restaurierung  
Vue prise du nord-ouest après la restauration  
View from the northwest after restoration

So konnte die Zehntenscheune renoviert werden: Der große Kellerraum mit seinen vier Kreuzgewölben blieb vollständig bestehen; das Kellerportal wurde einer durchgreifenden Restaurierung unterzogen, und die Holzteile, inbegriffen der Dachreiter mit Wetterfahne, konnten bis auf neue, gut eingebaute Fensteröffnungen nach den alten Abmessungen und Proportionen, ja selbst unter Wahrung der alten Holzbearbeitungstechnik im Sinne des Bisherigen vollständig erneuert werden.

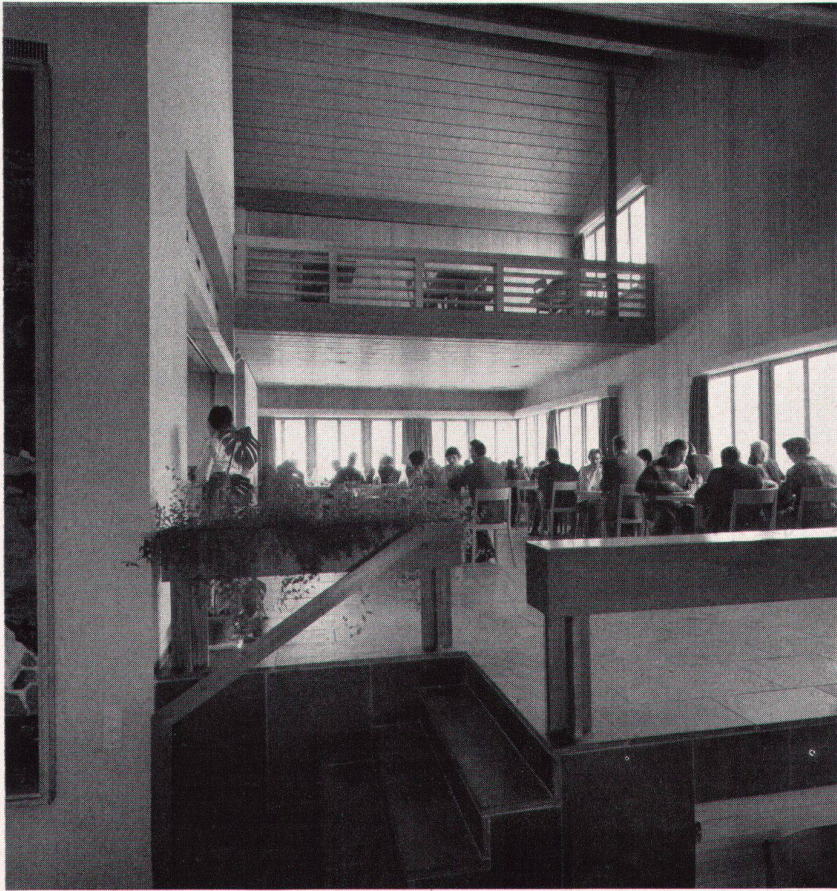
2

**2**  
Blick in den Speisesaal  
Le réfectoire  
View into dining-room

Das Erlebnis des vom Eingang her in verschiedenen Stufen ansteigenden interessanten Innenraumes wird durch die geschickte, schlichte Materialwahl – Schieferboden, Tuffsteinmauer, Wand- und Deckentäfer – noch gesteigert.

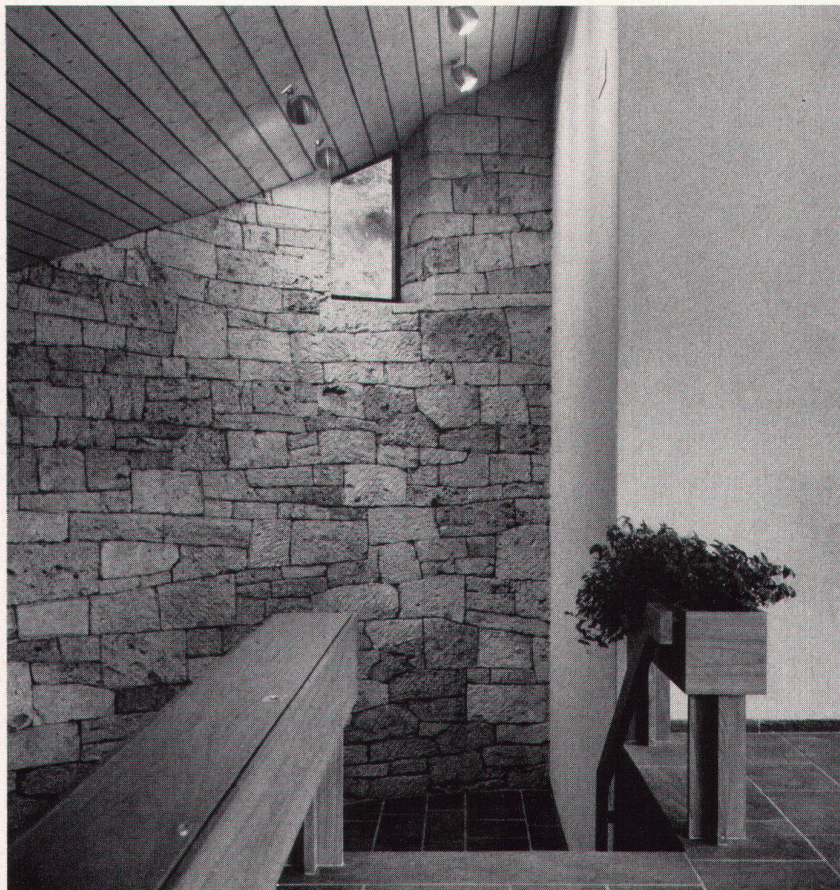
3

**3**  
Die bestehende, überarbeitete Tuffsteinmauer  
Ancien mur en tuf restauré  
Ancient, restored wall of calcareous tufa
