**Artikel:** Zwei aneinandergebaute Einfamilienhäuser in Sissach : Architekten Rolf Limburg und Walter Schindler, Zürich  
**Autor:** [s.n.]  
**DOI:** <https://doi.org/10.5169/seals-39680>

## Zwei aneinandergebaute Einfamilienhäuser in Sissach

1961/62. Architekten: Rolf Limburg SIA und  
Walter Schindler, Zürich

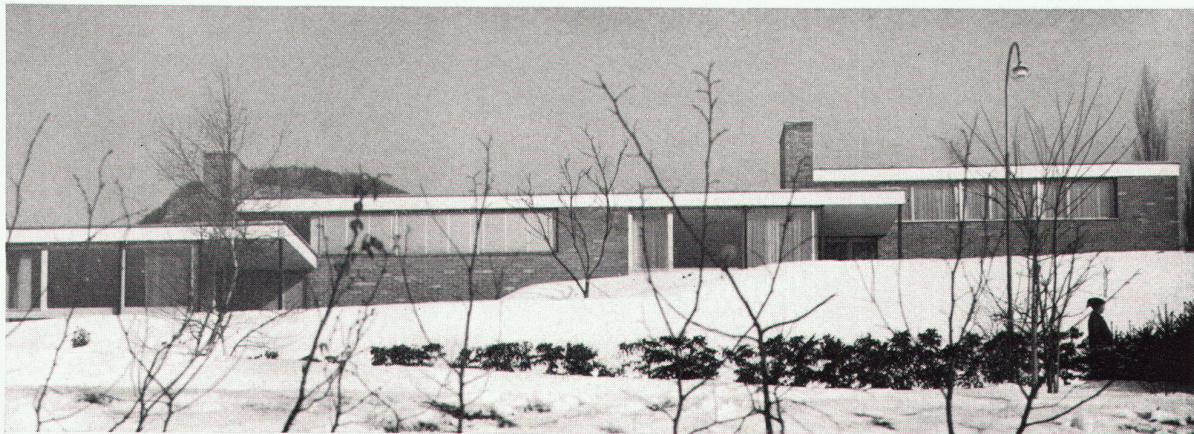
3

Alle äußeren Baumaterialien sind Sichtbacksteine und Sichtbeton. Beide Wohnräume weisen ebenfalls Sichtbacksteine auf, wobei sie im einen geschlämmt wurden.

**3**  
Blick von Süden  
Vue du sud  
View from the south
