**Artikel:** Wiederherstellung der Pfarrkirche von Brissago : 1961-1963, Architekt Luigi Snozzi SIA, Locarno  
**Autor:** [s.n.]  
**DOI:** <https://doi.org/10.5169/seals-42086>

## Wiederherstellung der Pfarrkirche von Brissago

**1961–1963. Architekt: Luigi Snozzi SIA, Locarno**  
**Mitarbeiter: Silvia Manassero, Locarno**  
**Künstlerischer Schmuck: Hauptaltar: Giovanni Genuchchi, Castro**  
**Taufbrunnen und Kanzel: Pierino Selmoni, Bellinzona**  
**Apsisfenster: Hans Stocker, Basel**  
**Tabernakel und Kruzifix der Kapelle: Rosalba Bernocco-Gilardi, Locarno**  
**Fenster der Kapelle: Nadja Ruperti, Brissago**

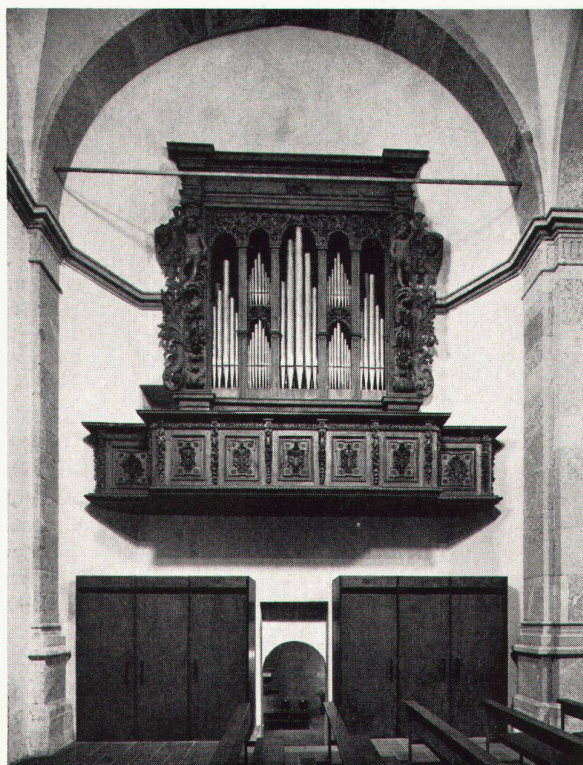
1

Fassade. Das Palladio-Motiv dient heute wieder als Fenster  
 Façade: la travée palladienne sert de nouveau de fenêtre  
 Façade: the Palladian arch is once again in service as a window

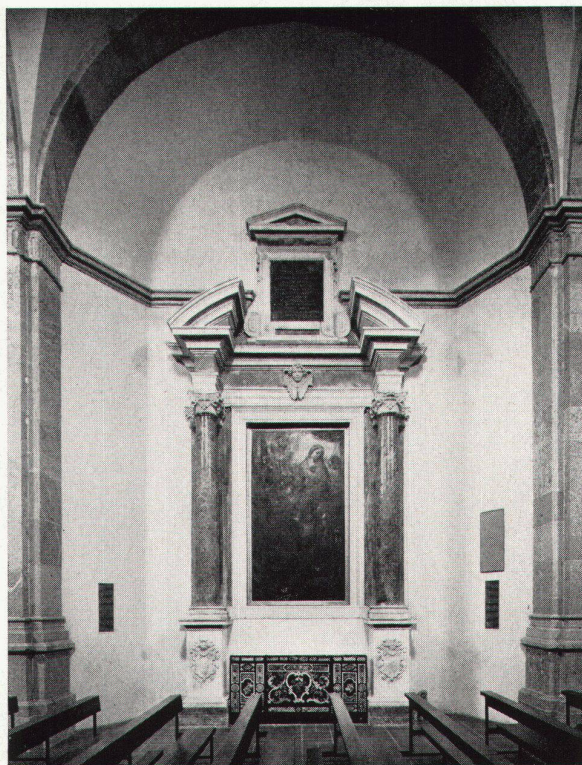
2  
Die neue Platzierung der Orgel  
Le nouvel aménagement des orgues  
A new location for the organ

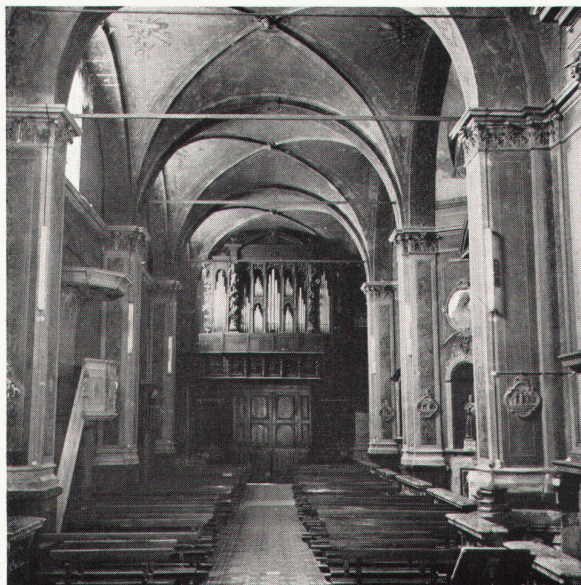
3  
Früher stand die Orgel vor der Westfassade und verdeckte das Palladio-Motiv  
Avant la restauration, les orgues étaient placées dans la face ouest et cachaient la travée  
Previously, the organ was at the west end and masked the arch

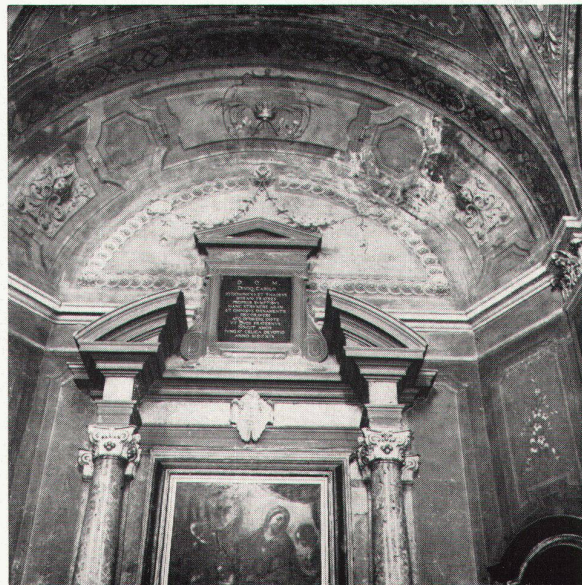
5  
Alter Zustand der Seitenkapelle  
La même chapelle latérale avant la restauration  
Previous condition of the same chapel

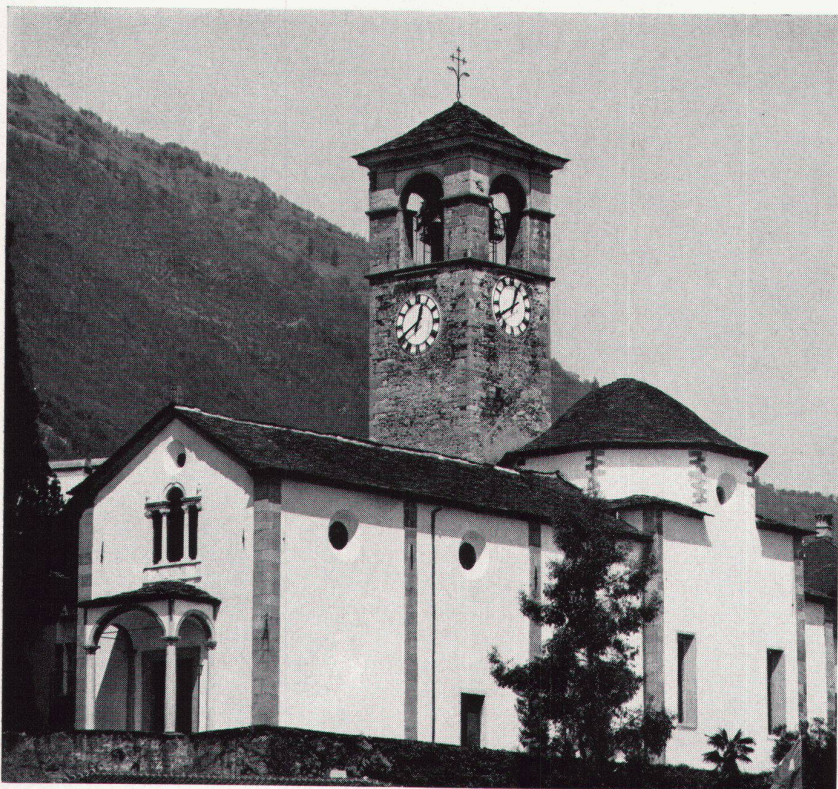
6  
 Gesamtansicht nach der Restauration  
 Vue d'ensemble après la restauration  
 General view after restoration

Folgendes sind die wichtigsten Eingriffe der Restauration:  
 Die Apsis wurde auf ihre ursprüngliche Dimension zurückgeführt, ihr Dach tiefer angesetzt, so daß sich das Ochsenauge der Kuppel wieder öffnete.  
 Die Seitenaltäre unter der Kuppel wurden entfernt; ihre alten Teile wurden an den ursprünglich für sie vorgesehenen Stellen wieder angebracht.  
 Die Orgel wurde restauriert und auf ihre ursprüngliche Gestalt verkleinert; sie wurde von der Eingangswand in die erste Seitennische versetzt.  
 Die kleinen Fenster der Kuppel wurden wieder geöffnet und das große Fenster von 1893 geschlossen.  
 Auch in der Südwand des Schiffes wurden die ursprünglichen Rundfenster wieder hergestellt.  
 Die Stuckdekorationen über den Granitstrukturen wurden entfernt; die Innenwände der Kirche sowie die Außenmauern wurden weiß gestrichen.  
 Der neue Altar, der Ambo und die Priestersitze fanden eine neue Aufstellung.

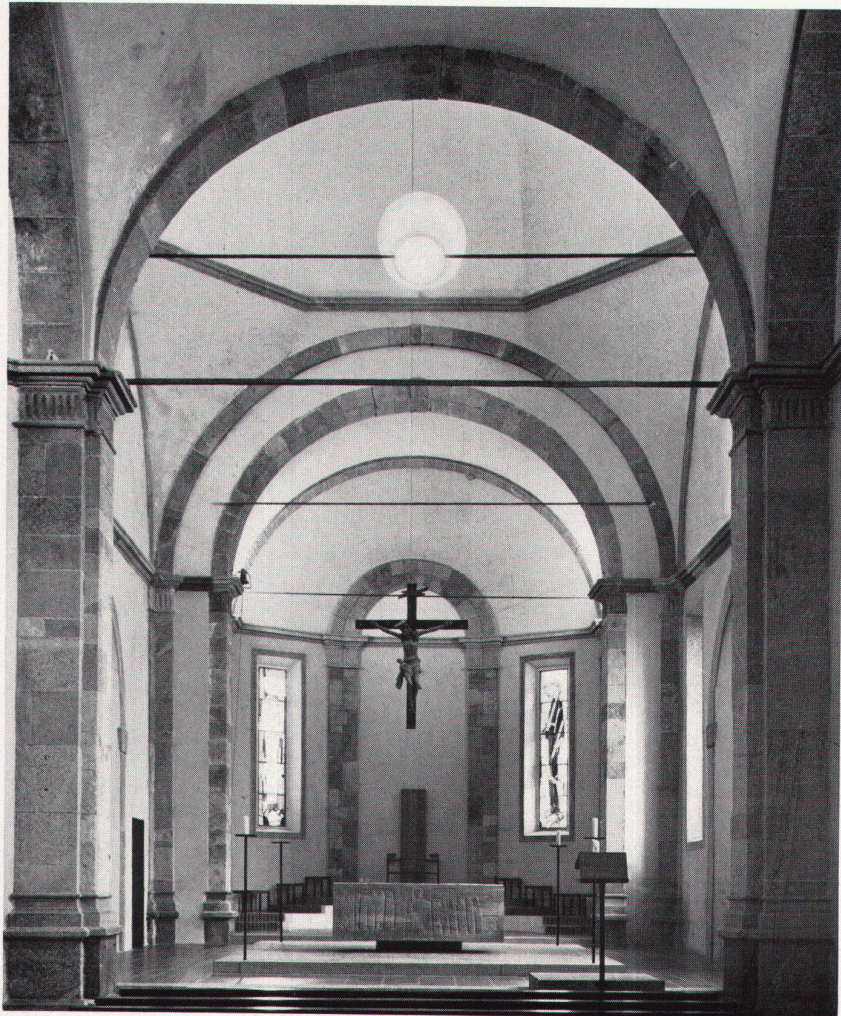
7  
 Kircheninneres nach der Restauration  
 Intérieur et autel après la restauration  
 The interior after restoration

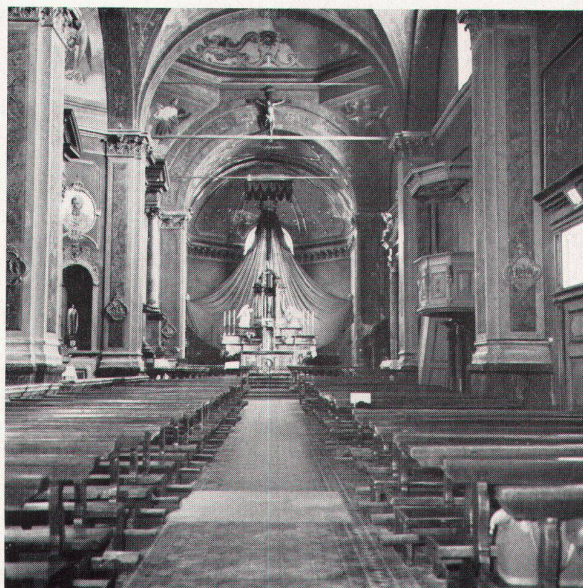
8  
 Inneres, alter Zustand  
 La nef et l'autel, avant la restauration  
 The interior, previous condition

1893 wurden jene Umbauten begonnen, welche das Gebäude gänzlich entstellten. Unter den vielen Veränderungen erwähnen wir folgende: Die Apsis wurde abgebrochen und verlängert wieder aufgebaut; in die neue Apsis kam auch ein neuer Altar, und ein weiterer Altar verdeckte nun einige bestehende Fenster; die ovalen Augenfenster wurden in rechteckige verwandelt, die Ochsenaugen der Kuppel wurden geschlossen und an der Kuppelbasis sowie im Chor neue geöffnet; die Renaissance-Dekorationen, Kapitelle usw. aus Granit wurden mit Stuck verkleidet und vergoldet oder bemalt; überdies wurden alle Wände gemalt, das Fresko von Orelli verändert und übermalt, die Seitenaltäre durch neuen Schmuck vermehrt und eine neue Kanzel aufgestellt; zudem wurde der Fußboden erhöht, so daß sich die Säulenbasen verkleinerten.
