Artikel: Kuwait : Mädchen-Sekundarschule = Ecole secondaire à Kuwait = Secondary school in Kuwait : Architekt Alfred Roth
Autor: [s.n.]
DOI: <https://doi.org/10.5169/seals-87639>

Kuwait

Mädchen-Sekundarschule

Projekt: Prof. Alfred Roth, Architekt BSA/SIA, Zürich

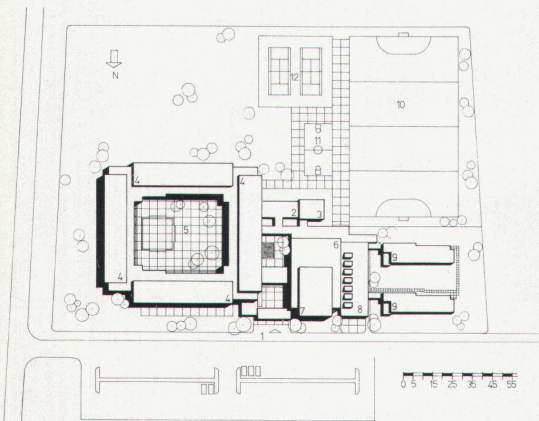
- 1 Eingang
- 2 Verwaltung
- 3 Andachtsraum
- 4 Klassenzimmer
- 5 Hof
- 6 Turnhalle
- 7 Mehrzweckhalle
- 8 Garderoben, Küche
- 9 Lehrerinnen-Wohnungen
- 10 Hockeyfeld
- 11 Basketball
- 12 Tennisplätze

Situation

- 1 Entrée
- 2 Administration
- 3 Salle de recueillement
- 4 Salle de classe
- 5 Cour
- 6 Salle de gymnastique
- 7 Halle polyvalente
- 8 Garde-robe, cuisine
- 9 Appartements d'institutrices
- 10 Terrain de hockey
- 11 Basket-ball
- 12 Places de tennis

Site

- 1 Entrance
- 2 Administration
- 3 Devotion room
- 4 Classroom
- 5 Court yard
- 6 Gymnastic hall
- 7 Assembly hall
- 8 Changing rooms, kitchen
- 9 Teachers' flats
- 10 Hockey gatch
- 11 Basketball
- 12 Tennis concrete

Das veröffentlichte Schulhaus ist gekennzeichnet durch eine nach aussen geschlossene Anlage mit einem teilweise begrünten Innenhof, der zugleich für den Pausenaufenthalt und für Freiluftveranstaltungen dient. Diese Grundkonzeption kann im Gegensatz zu Schulanlagen in unseren Klimazonen als «introvertiert» bezeichnet werden und greift als solche auf den alten Patio-Typ des orientalischen Hauses zurück. Die Räume sind mit Ausnahme der nach Norden orientierten nach aussen geschlossen und öffnen sich nach dem Innenhof. Die spärlichen Öffnungen in den Aussenwänden zur zusätzlichen Belichtung und vor allem für die gerade in dieser Klimazone besonders wichtige Durchlüftung sind durch Vordächer, Überkragungen und Betonkassetten sonnengeschützt. Es gibt im ganzen Schulhaus keinen einzigen Raum, in den Sonnenlicht überhaupt eindringen kann.

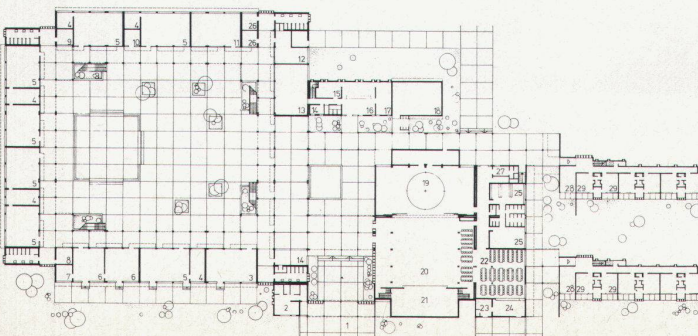
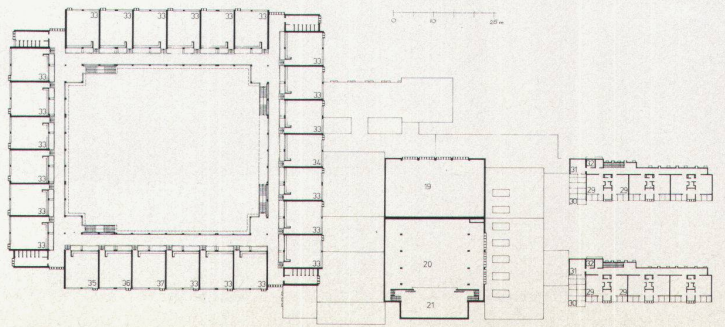
Erd-/Obergeschoss

- 1 Eingang
- 2 Abwartwohnung
- 3 Bibliothek
- 4 Vorbereitung
- 5 Labor
- 6 Hauswirtschaft
- 7 Materialraum
- 8 Abstellraum
- 9 Fotolabor
- 10 Schul-Rundfunk
- 11 Hörsaal
- 12 Arztzimmer
- 13 Lehrerzimmer
- 14 Putzpersonal
- 15 Vizedirektorin
- 16 Warteraum-Sekretariat
- 17 Direktorin
- 18 Andachtsraum
- 19 Turnhalle
- 20 Mehrzweckhalle
- 21 Bühne
- 22 Essraum
- 23 Vorratsraum
- 24 Küche
- 25 Garderobe
- 26 Installationsraum
- 27 Turnlehrerin
- 28 Aufenthaltsraum
- 29 Lehrerinnen-Wohnungen
- 30 Terrasse
- 31 Waschküche
- 32 Abstellraum
- 33 Klassenzimmer
- 34 Lehrerinnenzimmer
- 35 Handarbeit
- 36 Handfertigkeitsraum
- 37 Kunstunterricht

**Rez-de-chaussée/
Premier étage**

- 1 Entrée
- 2 Appartement du concierge
- 3 Bibliothèque
- 4 Préparation
- 5 Laboratoire
- 6 Economie domestique
- 7 Dépôt de matériel
- 8 Entrepôt
- 9 Laboratoire photographique
- 10 Radio scolaire
- 11 Auditorio
- 12 Salle médicale
- 13 Salle de maitres
- 14 Personnel de nettoyage
- 15 Vice-directrice
- 16 Secrétariat-Salle d'attente
- 17 Directrice
- 18 Salle de recueillement
- 19 Halle de gymnastique
- 20 Halle polyvalente
- 21 Scène
- 22 Salle à manger
- 23 Economat
- 24 Cuisine
- 25 Vestiaire
- 26 Local des installations techniques
- 27 Maitresse de sport
- 28 Local de délassement
- 29 Appartements d'institutrices
- 30 Terrasse
- 31 Buanderie
- 32 Entrepôt
- 33 Salle de classe
- 34 Chambre d'institutrice
- 35 Travail manuel
- 36 Local de travaux manuels
- 37 Esthétique

Ground/Upper Floor

- 1 Entrance
- 2 Clerk's apartment
- 3 Library
- 4 Preparation
- 5 Laboratory
- 6 Domestic science room
- 7 Storage
- 8 Utility
- 9 Photo
- 10 Radio
- 11 Auditorium
- 12 Medical room
- 13 Teachers' room
- 14 Messenger
- 15 Ass. Headmaster
- 16 Waiting-secretary
- 17 Headmaster
- 18 Devotion room
- 19 Gymnastic hall
- 20 Assembly hall
- 21 Stage
- 22 Dining hall
- 23 Service
- 24 Kitchen
- 25 Cloak room
- 26 Technical room
- 27 Teachers
- 28 Living room
- 29 Teachers' flats
- 30 Terrace
- 31 Laundry
- 32 Storage
- 33 Classroom
- 34 Teachers' room
- 35 Needlework
- 36 Crafts room
- 37 Drawing room

Das Beispiel ist ein Sekundarschulhaus für Mädchen; in den muselmanischen Ländern werden Knaben und Mädchen getrennt unterrichtet. Das Erdgeschoss enthält die sehr zahlreichen Spezialräume, während im Obergeschoss 21 Klassenzimmer, 3 Spezialräume und ein Lehrerzimmer untergebracht sind. Diese sind vom umlaufenden Laubengang aus zugänglich, der zur Verhinderung störender Einblicke in die Klassenzimmer 80 cm tiefer angeordnet ist. Er beschattet gleichzeitig den Umgang des Erdgeschosses und ist zur Verbesserung der Luftzirkulation vom Bau um 1 Meter abgesetzt (siehe Querschnitt). Die Klassenzimmer sind 9 Meter tief und 8 Meter breit und vom Laubengang über fünf Stufen erreichbar.
