Kommentar zur Renovation der Barfüsserkirche in Basel

Zeitschrift: **Werk, Bauen + Wohnen**

Band (Jahr): **68 (1981)**

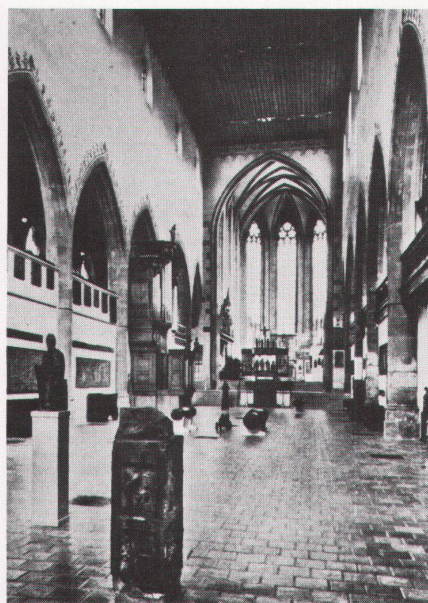
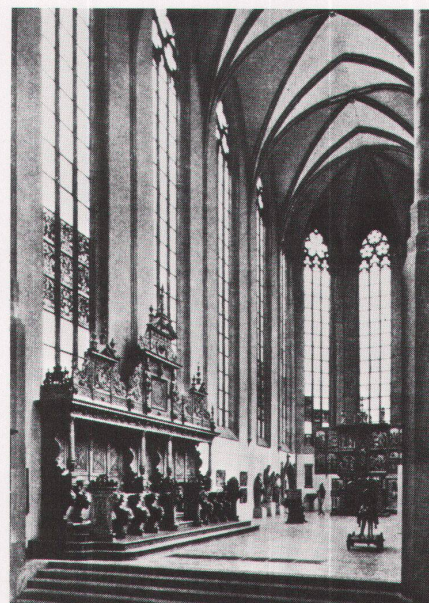
6 7 Die Barfüsserkirche als historisches Museum.

Einrichtungen, vom Windfang über die Kasse zur Garderobe und Toilette, die räumliche Situation. Eine neue Westempore kaschiert die Vielfalt der Funktionen. In die zwei ausgebauten Seitenschiffjoche im Südwesten ist die Treppe, die zur Sammlung «im Keller» führt, gelegt. Der Predigtraum, in dem niemand mehr predigt, sollte wieder ungestört von Sammlungsgut erlebt werden können. Der «grosse Atem» sollte zurückgewonnen werden. Deshalb ja das Entfernen der Kelterbornschen Zimmer und Emporen und, die Folge davon, das Platzmachen darunter, im Bereich der Fundamente. Ein kulturhistorisches bautechnisches Dokument geht dabei verloren. Der intakte Unterbau weicht kastenartigen Betonpfeilern.

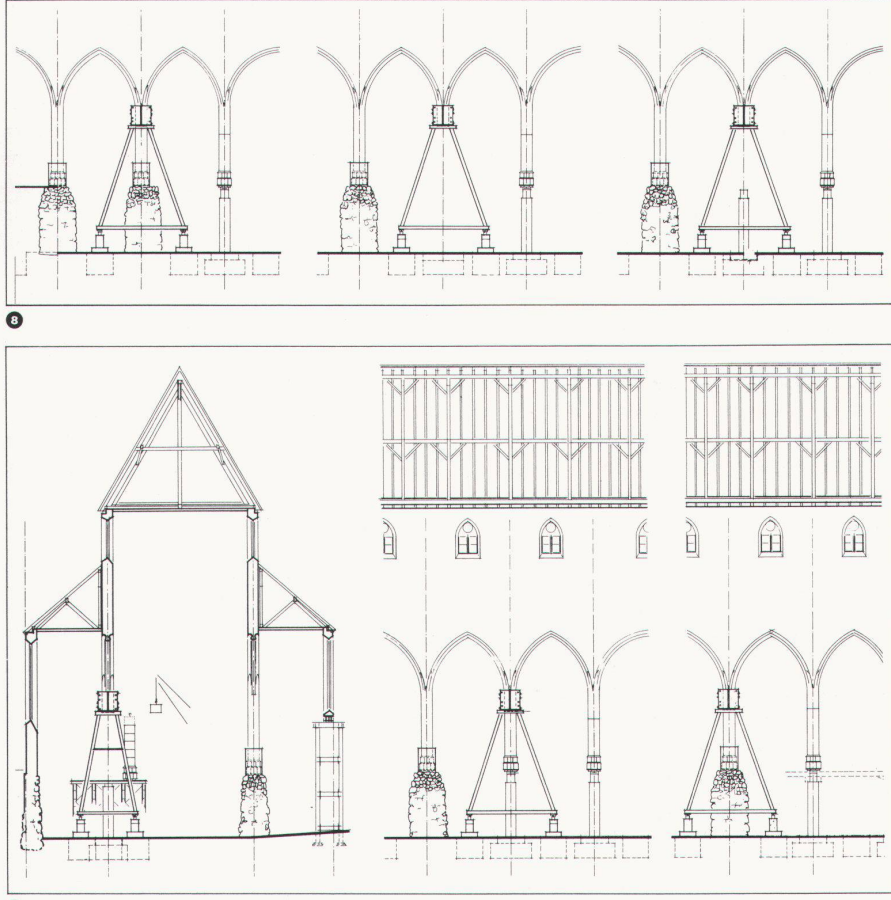
8 9 Darstellung des Abbruchs der ursprünglichen Pfeiler und Fundamente sowie des Einsetzens neuer Fundamente und Stützen.
