Umbau im Zürcher Hauptbahnhof : Trix + Robert Haussmann

Trix + Robert Haussmann
 Mitarbeiter: Stefan Zwicky
 Malerarbeiten:
 Christian Schmidt, Zürich
 Auftraggeber:
 Schweizerische Bundesbahnen

Umbau im Zürcher Hauptbahnhof

Renovation des Restaurants da Capo, neue Bar im Mezzaningeschoss

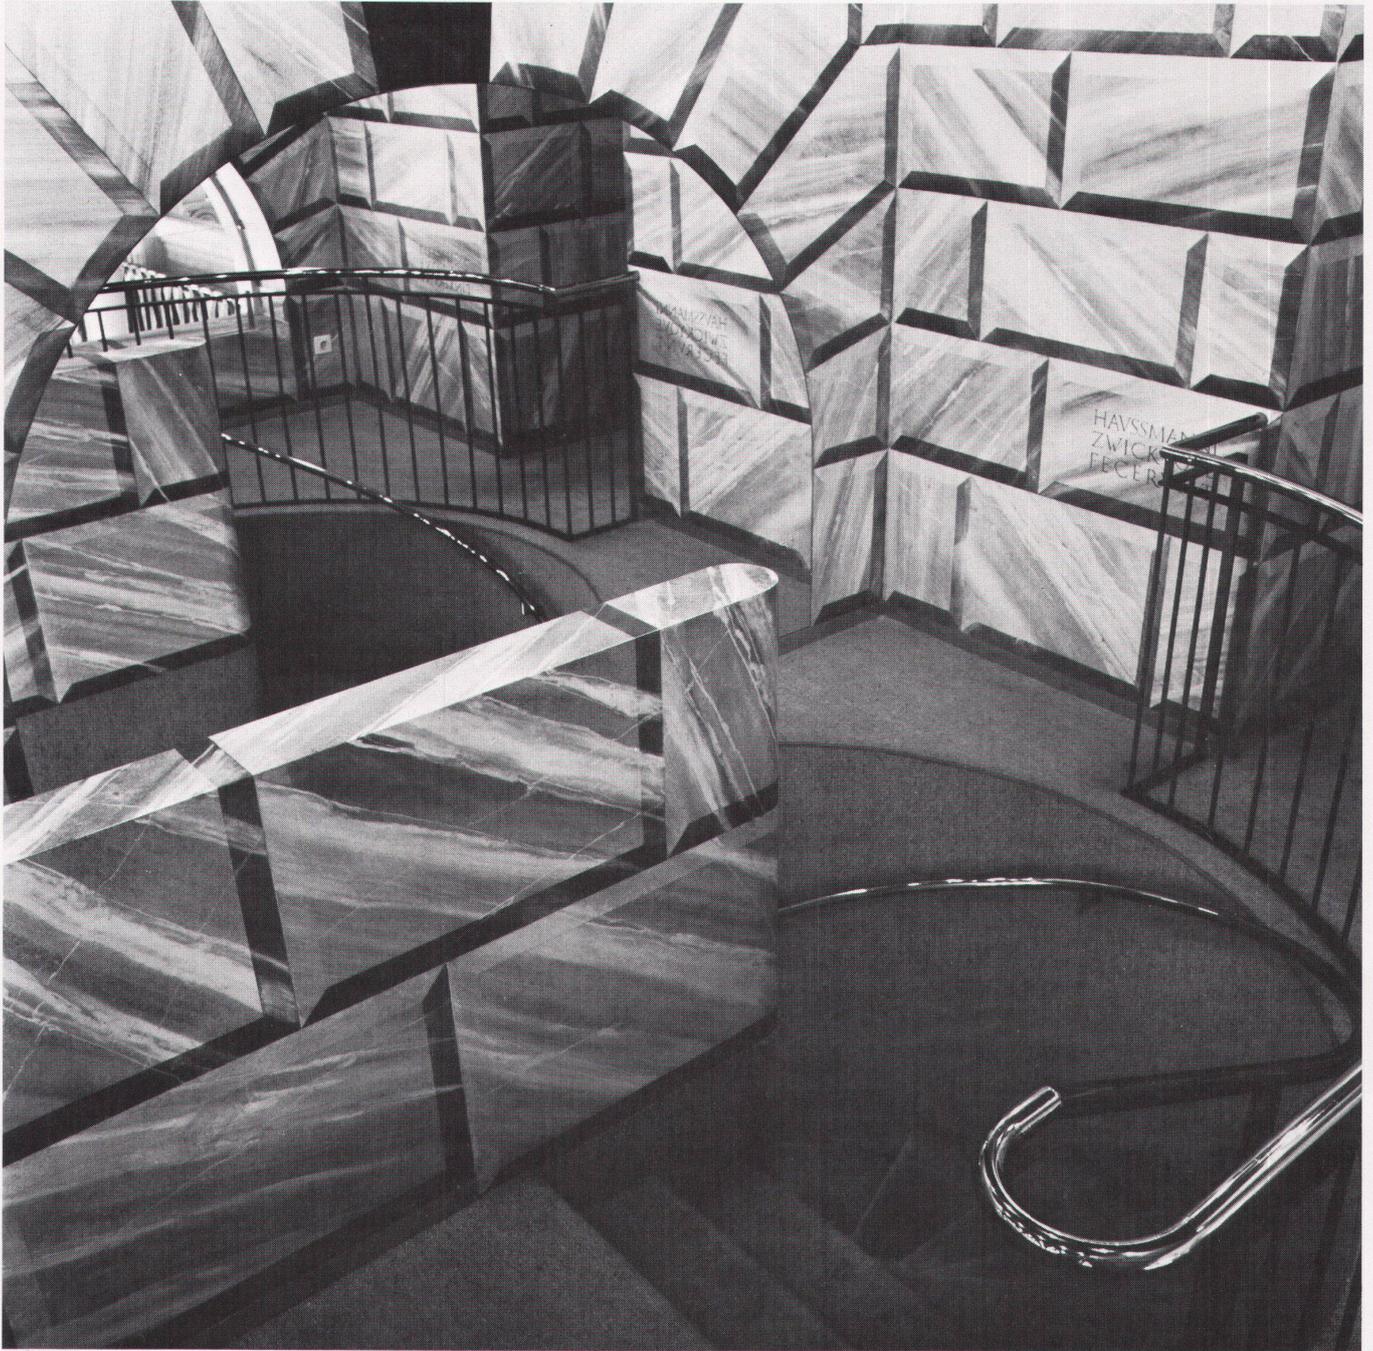
21

Die neugeschaffene Treppenverbindung vom Erdgeschoss zur Bar. Details der Wandmalerei
 L'escalier nouvellement aménagé reliant le rez-de-chaussée au bar. Détail de la fresque murale
 The newly created stairway link from the ground floor to the bar. Details of the mural painting
