Zeitschrift: Werk, Bauen + Wohnen
Herausgeber: Bund Schweizer Architekten
Band: 80 (1993)
Heft: 12: Modernes modernisieren = Moderniser le moderne = Modernising the modern

Artikel: Spurensicherung als kulturelle Aufgabe
Autor: Barbey, Gilles
DOI: <https://doi.org/10.5169/seals-60913>

Spurensicherung als kulturelle Aufgabe

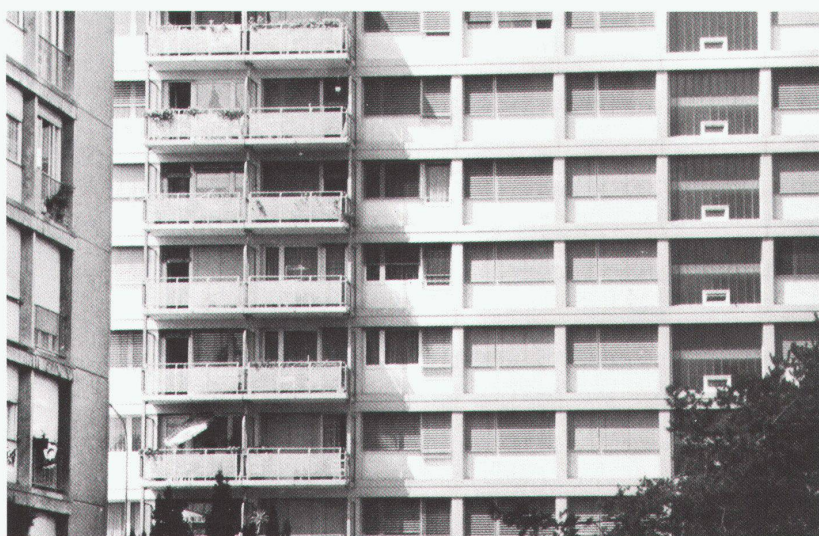
Wohnhaus,
rue du Comte Géraud, Onex GE,
1963; Architekten: Baillif et Loponte,
1989–1991

Typischer Grundriss vor und nach
der Renovation
Immeuble de logements,
plan d'étage type, avant et après
renovation
Housing development, typical floor
plan before and after renovation

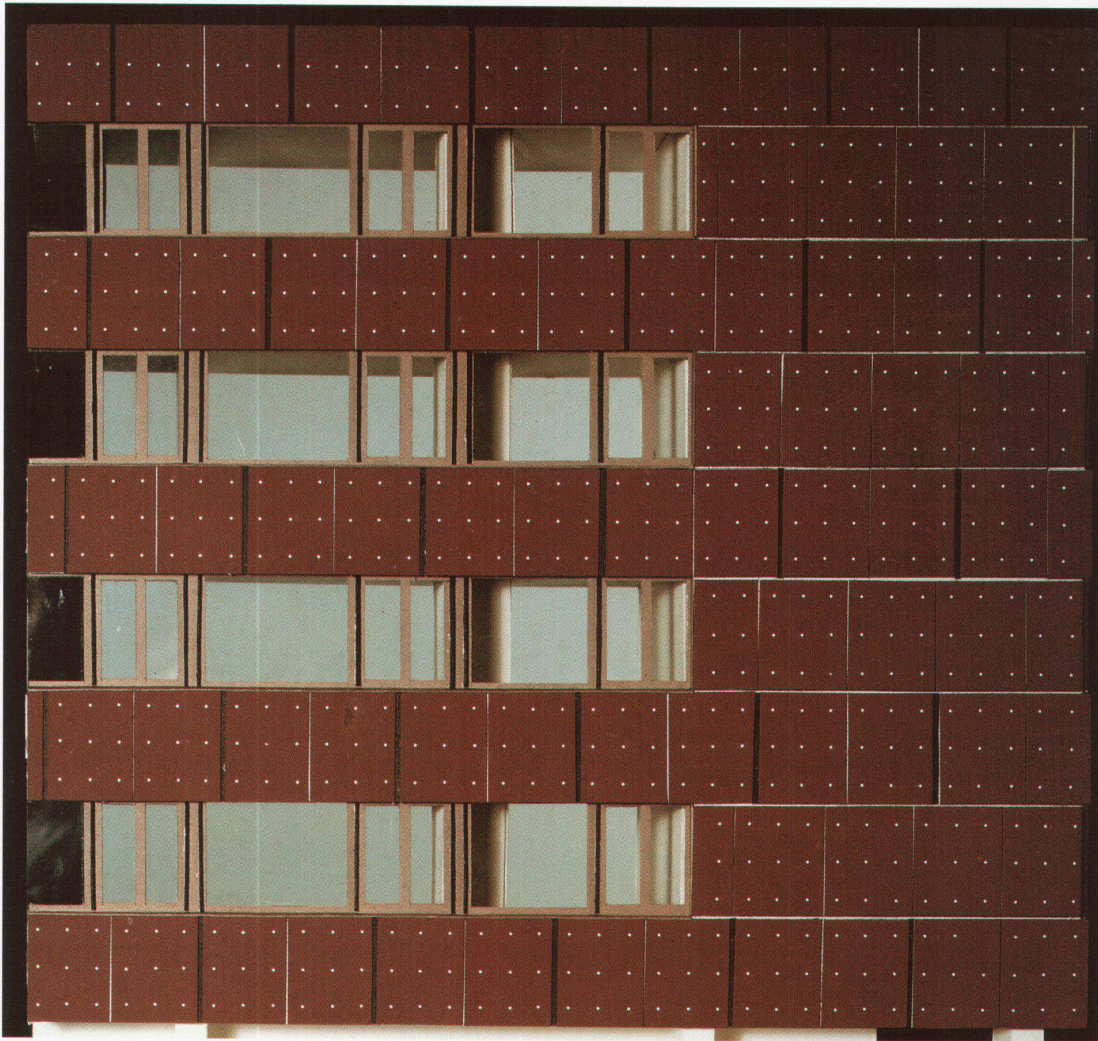
Die Fugen der Brüstungsbänder sind untereinander in einer linienförmigen Form verschoben. Dabei entsteht eine Wechselwirkung zwischen den Fensterstorenschienen und dem manipulierten Fugenbild der Brüstungen.

The joints of the parapet bands are superimposed one upon the other in a linear form, resulting in an interaction between the shutter rails and the manipulated joints of the parapet.
