Interpretation und Integration

Bei jedem Umbau stellen sich die Fragen nach dem Umgang mit der bestehenden Bausubstanz und der Integration neuer Bauteile. Zwei unterschiedliche Antworten darauf geben die Sanierungen des Stamm- und des Klubhauses der Swiss Re in Zürich.

Sanierung Stammhaus Swiss Re,
Zürich 1996–2000
Architekten: Tilla Theus und
Partner AG, Zürich

Sanierung Klubhaus Swiss Re,
Zürich 1998–2000
Architekten: sam Architekten und
Partner AG, Zürich

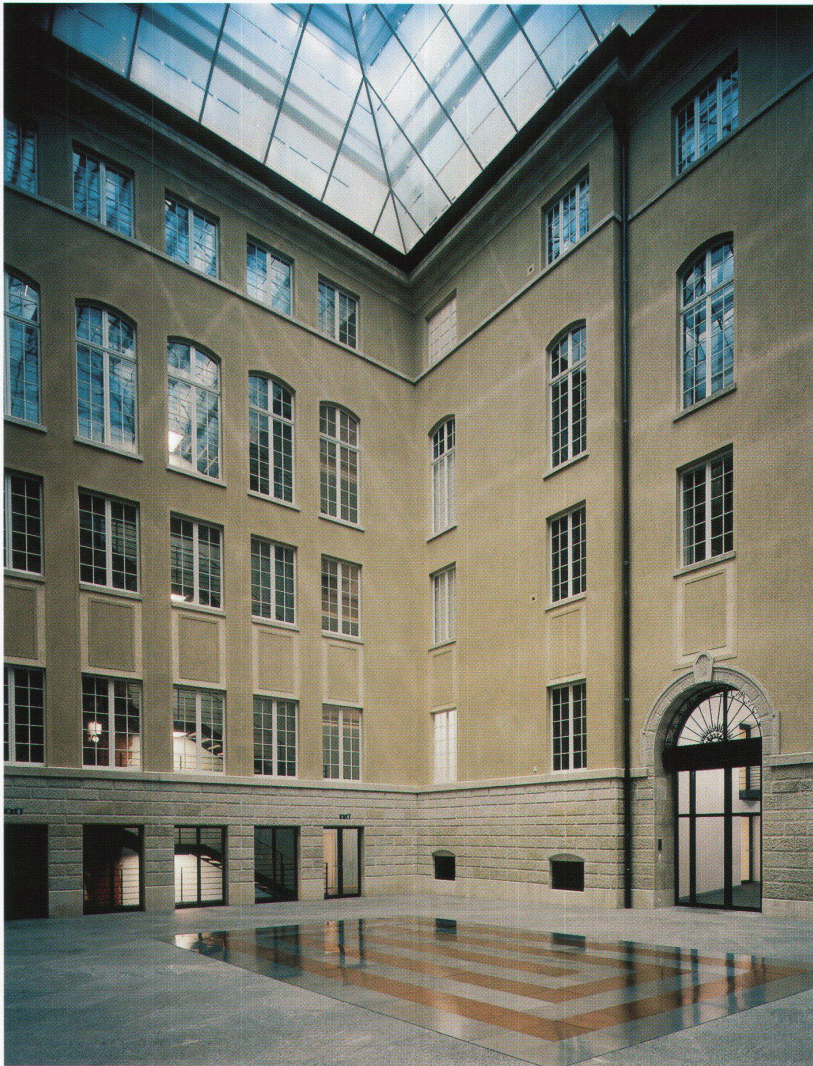
Stammhaus: Innenhof mit
Bodenskulptur von Carl Andre

Die Sanierung des Stammhauses kann auch mit einer Restaurierung verglichen werden. Es wird freigelegt und interpretiert, aber auch nach Befunden ergänzt wie beispielsweise bei den drei freigestellten Fassaden des Innenhofs. Der Hof ist zwar zur historischen Einheit ergänzt worden, wirkt aber aufgrund der neuen architektonischen und künstlerischen Elemente nicht museal. Durch seine Funktion als Zentrum des neuen Wegsystems kommt ihm eine zentrale Bedeutung zu. Alle Wege führen entweder direkt in ihn hinein oder sind zumindest so angelegt, dass man quer durch die verschiedenen Bauetappen

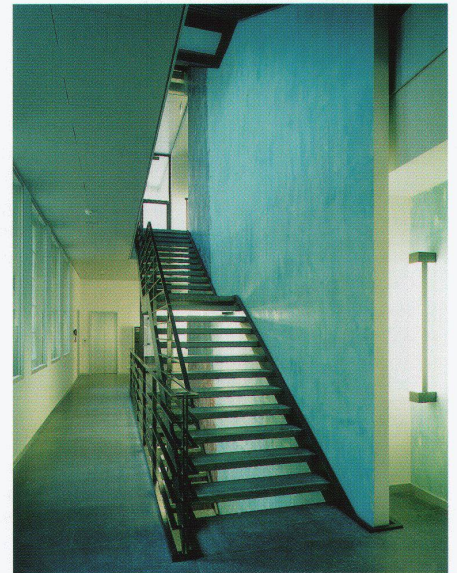
Stammhaus: neue Freitreppe mit
Wandmalerei von Adrian Schiess

Die neuen Eingriffe sind jeweils präzise gesetzt und heben sich klar von der alten Bausubstanz ab. Dort, wo sie sich auf das Zirkulationssystem beziehen, werden sie durch Kunst am Bau ausgezeichnet. Die Künstler akzentuieren mit ihren Interventionen das Wegnetz und interpretieren die neue Funktion des Von-Senger-Baus. Die Kunst geht hier im Unterschied zum Klubhaus eine unmittelbare Verbindung mit der Architektur ein.
