# Werkhöfe

## Werkhöfe

## Werkhof in Ilanz, GR

## Werkhof in Davos, GR

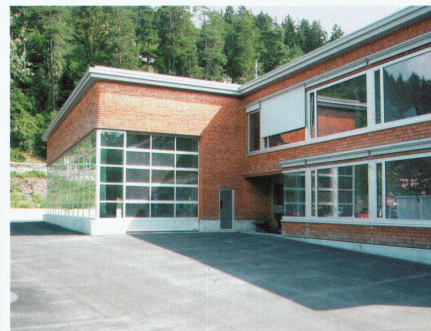
Werkhof Ilanz

Die verkehrsgünstige Lage des Baus der Albertin : Zoanni Architekten im Industriegebiet an der Landstrasse ist typisch. Eine sehr lange, fast geschlossene Front, deren Horizontalität mit profiliertem Betonsockel und Kranzgesims unterstrichen wird, hilft mit, den die Strassenseite abschliessenden, offeneren Zugangsbereich zu artikulieren, wo mit Verwaltungstrakt und Fahrzeugprüfung ein einladender Vorplatz geschaffen wird. Dieser steht dem Bau gut an, gibt es doch mit den Fahrzeug- und Führerprüfungen und den einquartierten Verwaltungsabteilungen einen gewissen Publikumsverkehr. Allerdings liegt dieser Hauptzugang überraschenderweise von der Zufahrt abgewandt. Das ist der Preis einer geschickten Nutzung der bestehenden Geländeablenkung zugunsten eines geschützten Arbeitshofes und einer Verzahnung von Terrain und Querflügel.

Die Verschindelung der Fassaden, Folge des Wunsches seitens der Bauherrschaft nach der Verwendung von einheimischem Holz, hilft mit, dem Bau ein besonderes Gepräge zu verleihen. So vertraut die Bauweise an sich auch ist, so ist sie in diesem Umfeld und vor allem in diesem Massstab doch ungewohnt. Sie erinnert dabei an alpine Architekturen der Moderne, etwa an das abgebrannte Eisbahnhaus in Davos von Rudolf Gaberel. Die kleinteilige, fast weich wirkende Bekleidung mit ihren sanft gerundeten Ecken hilft, die Baukörper zu verschmelzen.

Ungewohnt ist die Ausbildung der Fenster mit einem nicht in die Schindelhaut eingearbeiteten, sondern aufgesetzten Sonnenschutz. Von aussen gesehen wird damit die Horizontalität betont und eine den grossen Massstab der Baukörper ergänzende Feingliedrigkeit und Kleinteiligkeit eingeführt. Aus der Sicht von innen wird die Untersicht in den Storenbereich ausgeblendet. Mit ihren sturzlosen, aussen angeschlagenen Fenstern, den niedrigen Brüstungen und den vor dem Glas stehenden, schlanken Betonsäulchen wirken die Büros ungewohnt grosszügig.

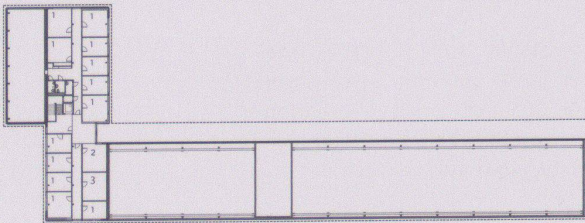
Obergeschoss

- 1 Büro
- 2 Sitzung/Bibliothek
- 3 technisches Archiv

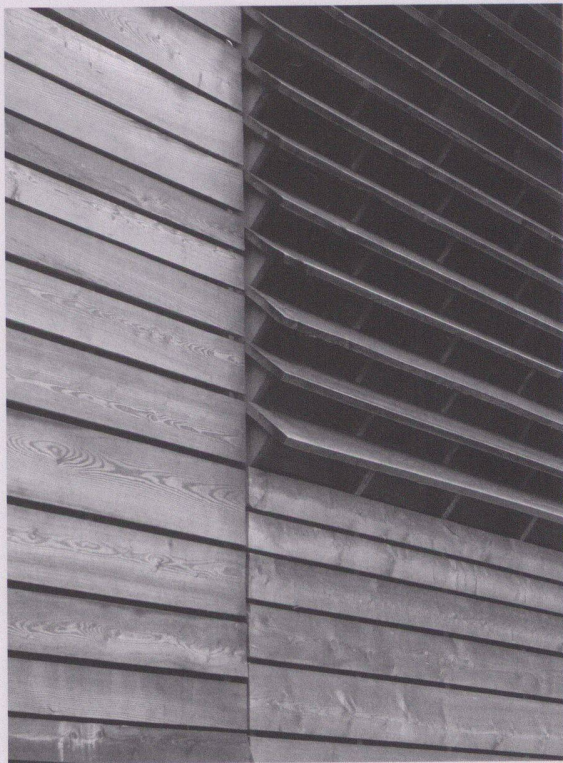
Detail Fassade

Die Tragstruktur ist ein Skelett-/Schottenbau mit vorgespannten Betonplatten und Betonstützen. Die grosse Auskragung zur Talstrasse hin wird durch Betonscheiben bewerkstelligt, welche zwischen Boden- und Deckenplatte eingespannt als Überzüge wirken. Die Aussenwände und Trennwände bestehen aus vorfabrizierten, geschosshohen, isolierten Holzplatten-Elementen. Eine hinterlüftete Verkleidung aus horizontalen Holzbrettern bildet den äusseren Wetterschutz. Die verschiedenen breiten Bretter der parallel aufgesägten Baumstämme sind nach der Reihenfolge des Schnitts montiert. Analog zu den Fassaden besteht das Dach aus einer hinterlüfteten Konstruktion aus Holz, Isolation und Beton – ein «Davoser Dach». Die Fenster sind in der Regel bündig in die Verkleidung gesetzt. Bei jenen Fenstern, die keine Einsicht gewähren sollen, dienen aufgeklappte Verkleidungsbretter als fixe Lamellen. Die sich nach

aussen öffnenden, verglasten Stahlflügeltore der Einstellhallen werden durch die Gebäudeauskragungen überdeckt und somit vor Schnee geschützt. Feuerverzinkte Bleche verkleiden die Untersichten der Auskragungen und reflektieren diffus Licht in die zurückversetzten Arbeitsräume.
