Wellness auf dem Hallenbaddach

Büro 3/Désirée Cuttat, Carlo Hafen, Arthur Loretz: Wellnessanlage als Hallenbaderweiterung, Sedrun GR

Wellnessanlage als Hallenbad- erweiterung, Sedrun GR

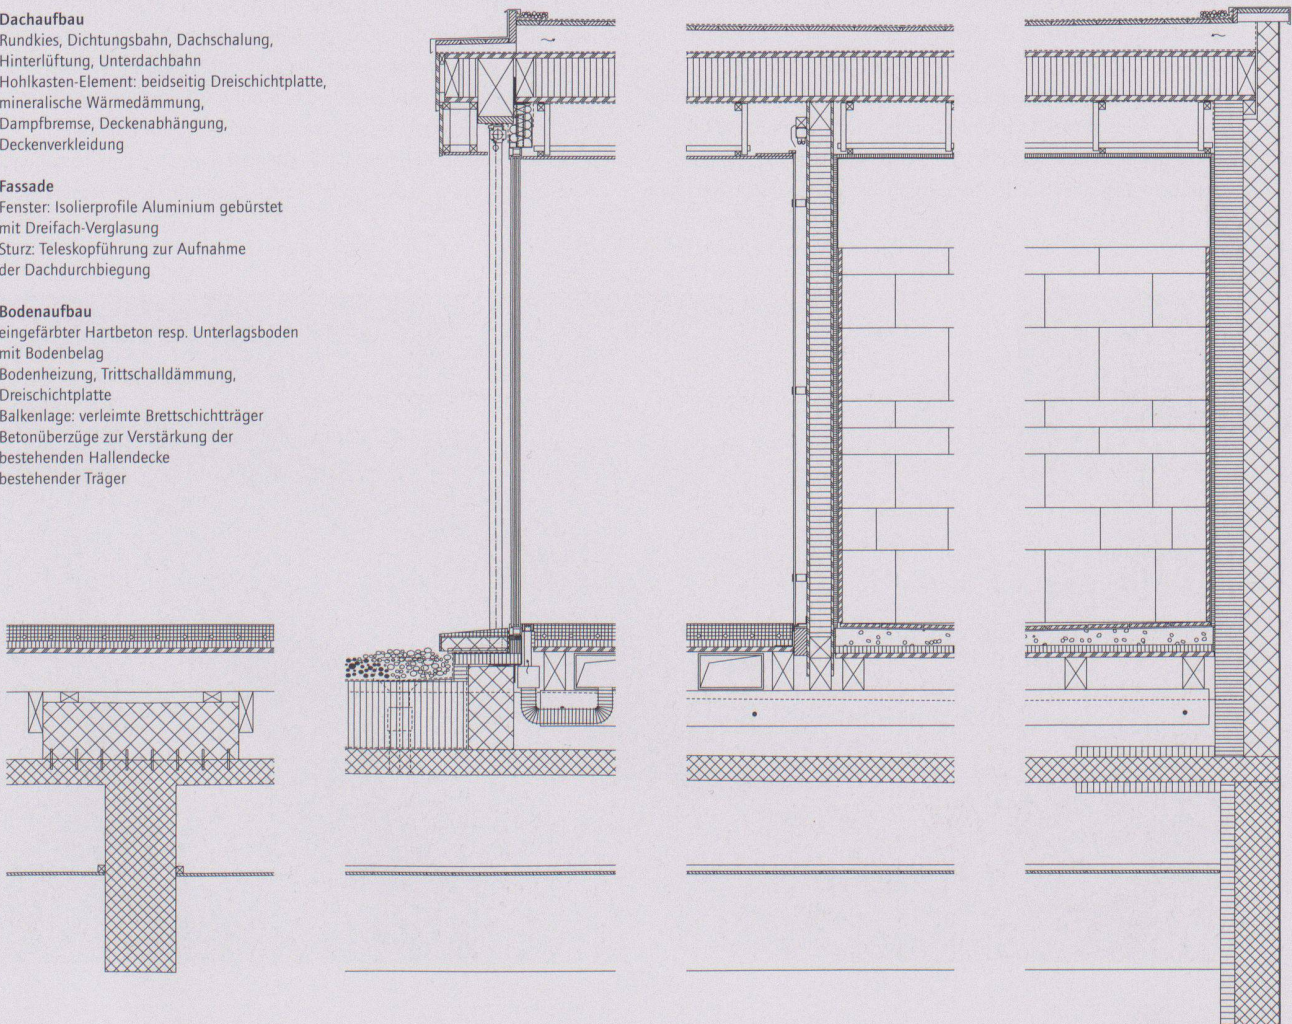
Detail

Dachaufbau

Rundkies, Dichtungsbahn, Dachschalung,
Hinterlüftung, Unterdachbahn
Hohlkasten-Element: beidseitig Dreischichtplatte,
mineralische Wärmedämmung,
Dampfbremse, Deckenabhängung,
Deckenverkleidung

Fassade

Fenster: Isolierprofile Aluminium gebürstet
mit Dreifach-Verglasung
Sturz: Teleskopführung zur Aufnahme
der Dachdurchbiegung

Bodenaufbau

eingefärbter Hartbeton resp. Unterlagsboden
mit Bodenbelag
Bodenheizung, Trittschalldämmung,
Dreischichtplatte
Balkenlage: verleimte Brettschichtträger
Betonüberzüge zur Verstärkung der
bestehenden Hallendecke
bestehender Träger

Der statischen Herausforderung eines Aufbaus auf dem weit gespannten Hallendach wurde mit der Positionierung des Baukörpers entlang den Randfeldern und einer Tragkonstruktion in Holz-Leichtbauweise entsprochen. Die Hallentragstruktur aus Beton wurde im Bereich der bestehenden Träger mit Überzügen verstärkt. Mittels einer Holzbalkenlage werden die anfallenden Neulasten verteilt und ein Hohlboden gebildet, welcher die Installationen führt und abgesenkte Wasserbecken erlaubt.

Umfassungsmauer: Beton verputzt; Wände: Holz-Elementwände
Decke: Hohlkastenelemente; Verglasungen: 3-fach IV, Aluminium gebürstet; Wandverkleidungen: Zedernholz, Valsar Quarzit, Glasmosaik; Vollkernplatten, satiniertes Glas
