**Zeitschrift:** Werk, Bauen + Wohnen  
**Herausgeber:** Bund Schweizer Architekten  
**Band:** 92 (2005)  
**Heft:** 4: H&deM et cetera

## Piscine scolaire et publique, Bassins, VD

## Wellnessanlage als Hallenbad- erweiterung, Sedrun GR

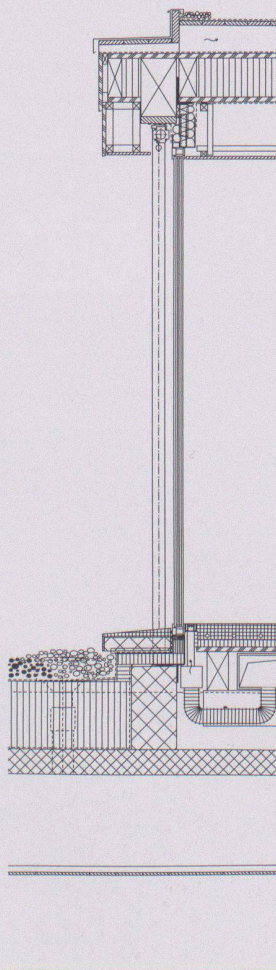
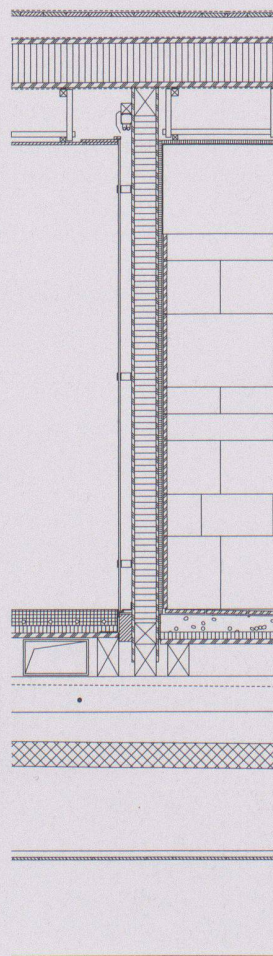
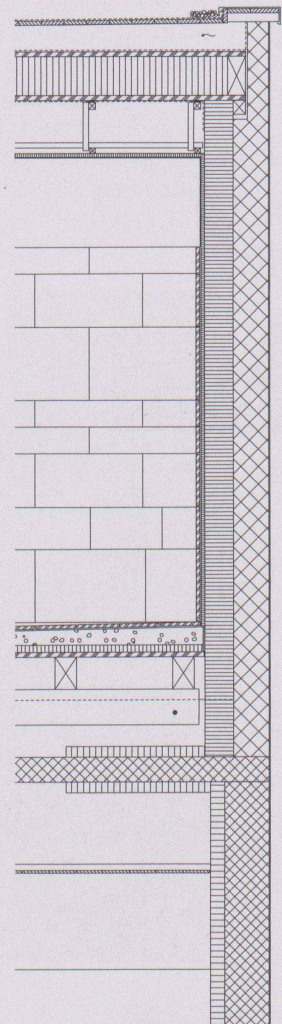
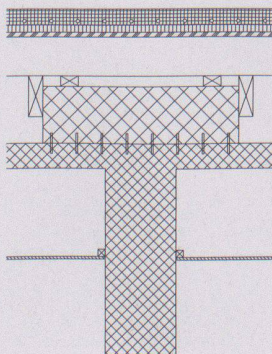
**Dachaufbau**

Rundkies, Dichtungsbahn, Dachschalung,  
Hinterlüftung, Unterdachbahn  
Hohlkasten-Element: beidseitig Dreischichtplatte,  
mineralische Wärmedämmung,  
Dampfbremse, Deckenabhängung,  
Deckenverkleidung

**Fassade**

Fenster: Isolierprofile Aluminium gebürstet  
mit Dreifach-Verglasung  
Sturz: Teleskopführung zur Aufnahme  
der Dachdurchbiegung

**Bodenaufbau**

eingefärbter Hartbeton resp. Unterlagsboden  
mit Bodenbelag  
Bodenheizung, Trittschalldämmung,  
Dreischichtplatte  
Balkenlage: verleimte Brettschichtträger  
Betonüberzüge zur Verstärkung der  
bestehenden Hallendecke  
bestehender Träger
