Umbau der Schulhäuser Munzinger in Bern von Rykart Architekten und Ilgen in Zürich von Wolfgang Rossbauer Architekten

Schulhaus Munzinger Bern

Schulhaus Ilgen Zürich

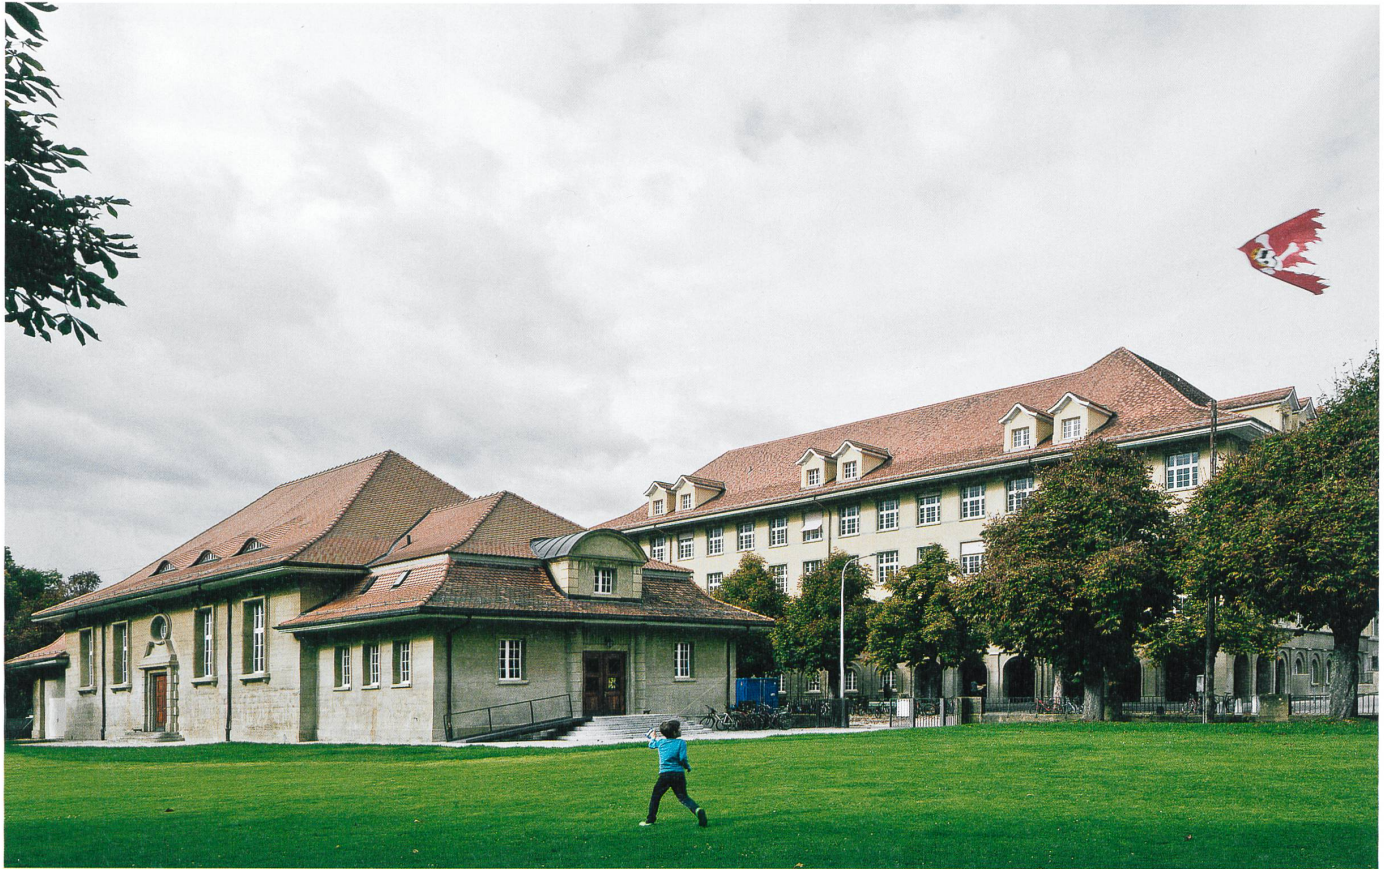
Das Schulhaus Munzinger in Bern wurde 1917 vom städtischen Hochbauamt in sachlichem Heimatstil erstellt. Die ehemalige Turnhalle dient jetzt als Aula. Bild: Thierry Leserf

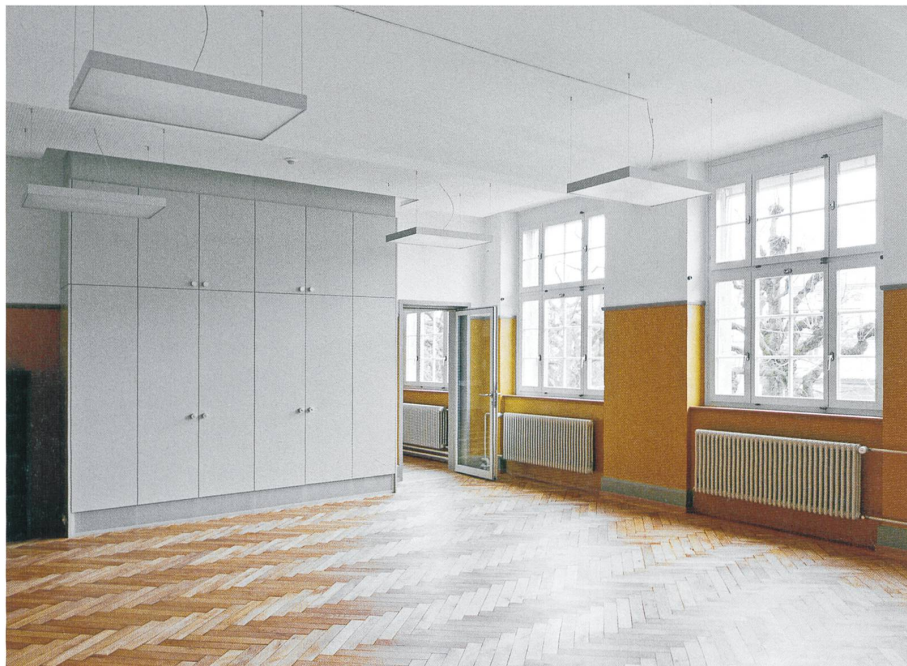
Wiederhergestellte Materialien und Farben im Schulhaus Munzinger. Im Wandschrank versteckt sich die Gebäudetechnik. (Bild oben: Thierry Leserf)

steht die hohe Qualität des Vorgefundenen und Wiederverwendeten. Die Wände sind durchgehend mit Jutesockeln verkleidet, die in ihrem Gebrauch adäquat und in ihren Proportionen gut bemessen sind. Dadurch erhalten die Wände neben einer dauerhaften Oberfläche auch eine Struktur. Darüber hinaus verleihen sie den darauf aufgetragenen Farben einen Glanz, der sie im Licht changieren und im Raum wirken lässt.

So wie die Wände ihre Struktur aus farbigem Sockel, anschliessender Leiste und darüber liegender Putzfläche erhalten, sind auch die Böden gegliedert: sei es durch das alte, wieder aufgefrischte und dennoch nicht perfekte Fischgratparkett in den Klassenräumen, oder sei es durch den Gussasphaltboden in den Erschliessungsräumen, in den ein weisses Natursteinfilet eingelegt ist und der, wo nötig, ergänzt wurde.

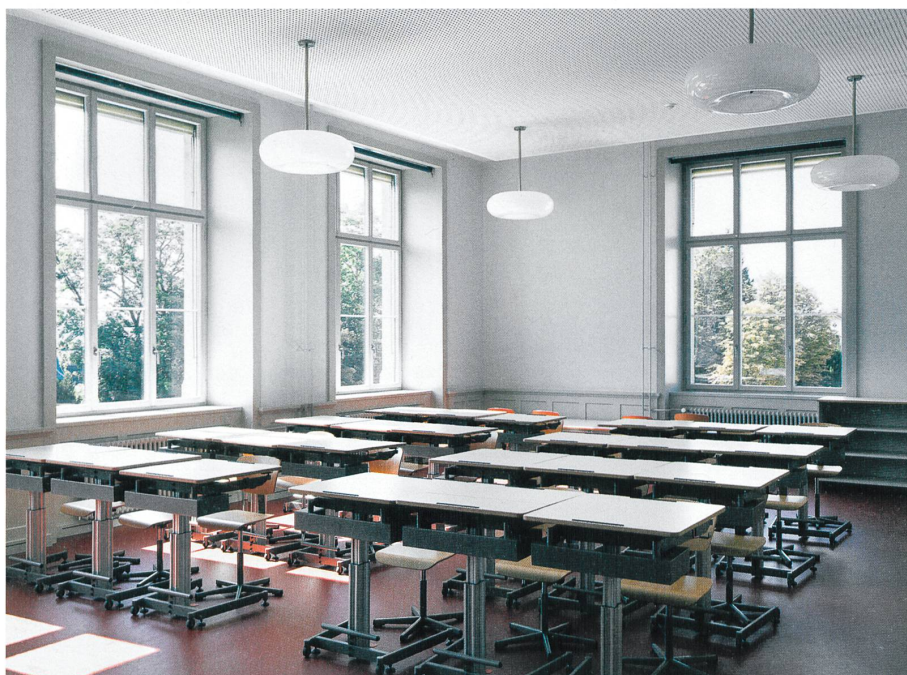
Innendämmung, Brusttärer, Pendelleuchten und Linol in einem Klassenzimmer des Ilgen-Schulhauses (Bild unten: Hannes Henz)

Bei der Umsetzung des Minergiekonzeptes verfolgte Rossbauer einen anderen Ansatz als die Berner Kollegen. Alle Aussenwände sind vollflächig innengedämmt. Um mögliche Feuchteschäden bei den Balkenköpfen der Decke frühzeitig zu bemerken, hat die Fachhochschule Nordwestschweiz das umgebaute Schulhaus während eines Jahres untersucht. Die Belüftung der Räume erfolgt automatisiert über die Lüftungsflügel der Fenster. Das bestehende Holztäfer in den Klassenräumen wurde ergänzt und mit einer Hinterlüftung wieder eingebaut.
