**Zeitschrift:** Werdenberger Jahrbuch : Beiträge zu Geschichte und Kultur der Gemeinden Wartau, Sevelen, Buchs, Grabs, Gams und Sennwald  
**Herausgeber:** Historischer Verein der Region Werdenberg  
**Band:** 3 (1990)

# Die Stabilität des Rheinbetts

Martin Jäggi, Zürich

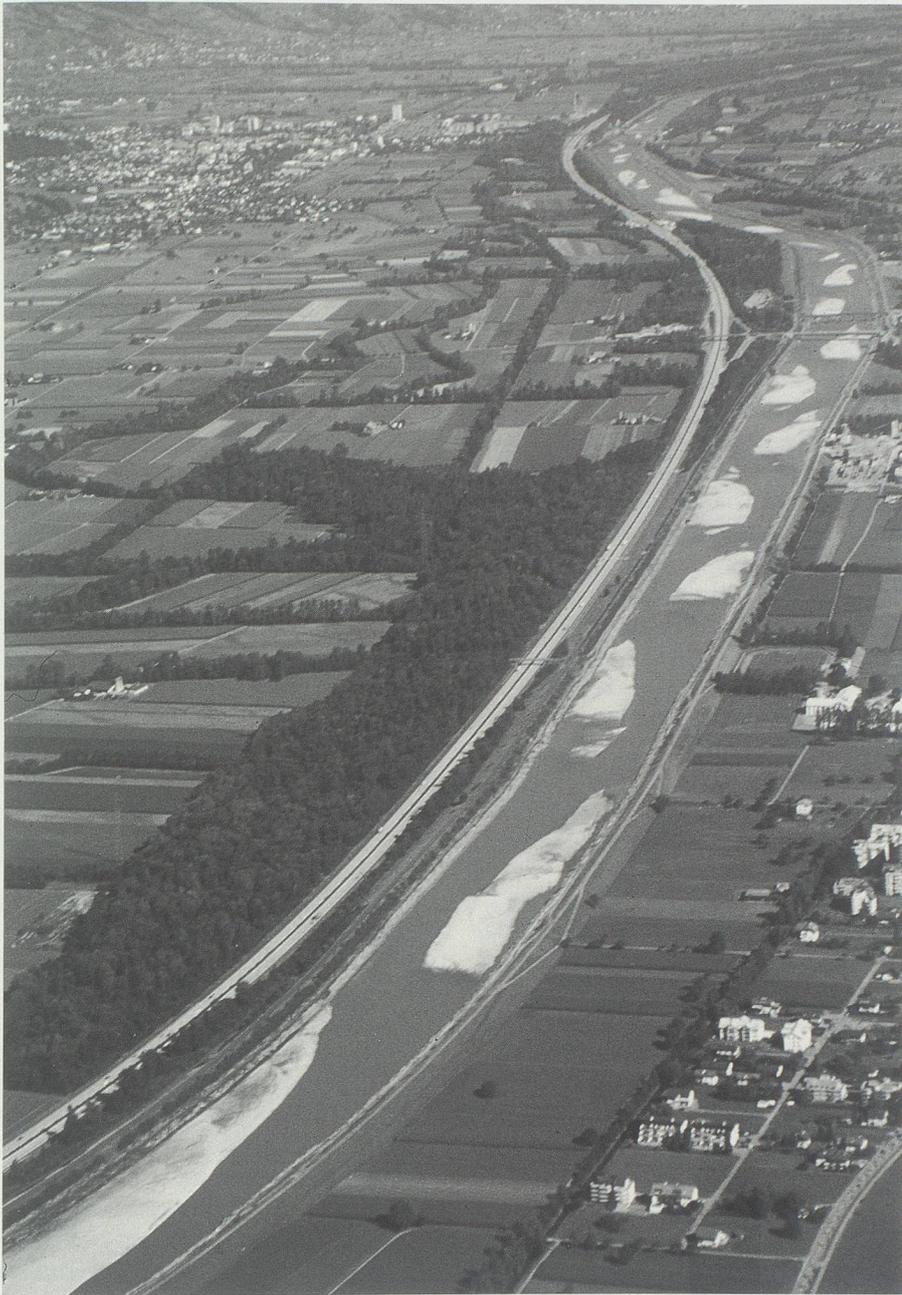
**Der Rhein mit alternierenden Kiesbänken im Abschnitt Balzers (rechts unten) bis Buchs (links oben).**

Es darf nun aber nicht vergessen werden, dass zwischen diesen beiden massiven Dämmen der Rhein immer noch eine bewegliche Sohle vorfindet, die er ständig umarbeitet und auf der er seine mitgeführte Feststoff-Fracht weiter talabwärts führt. Wie Bild 1 zeigt, sind es zumindest die charakteristischen alternierenden Kiesbänke, welche auf diese Prozesse hindeuten.

Die alternierenden Bänke in der st.galisch-liechtensteinischen Strecke wandern bekanntlich flussabwärts. Die Wandergeschwindigkeit ist unregelmässig. Sie erreicht im Mittel 150 m pro Jahr, kann aber durchaus Spitzenwerte von 400 m pro Jahr aufweisen (Region Trübbach). Daraus lässt sich ableiten, dass die mittlere Geschiebefracht in dieser Strecke mindestens 30 000 m<sup>3</sup> betragen muss, aber bei «Spitzengeschwindigkeiten» der Bankwanderung auf 80 000 m<sup>3</sup> ansteigt. Mit diesem Wert ist allerdings nur jenes Geschiebe erfasst, das durch die Bankwanderung selbst verfrachtet wird. Zusätzlich wird sich ein weiterer Anteil zwischen den Bänken den Talweg entlang bewegen. Auch wenn man nun noch einen gewissen Geschiebeanteil der Ill zuweist, so darf doch geschlossen werden, dass die Geschiebefracht in der oberen Strecke jene um einiges übertrifft, welche bei der Mün-
