# Die Kapelle «Maria hilf» in Gasenzen

Benito Boari, Mörschwil

#### **Die Restaurierung von 1994**

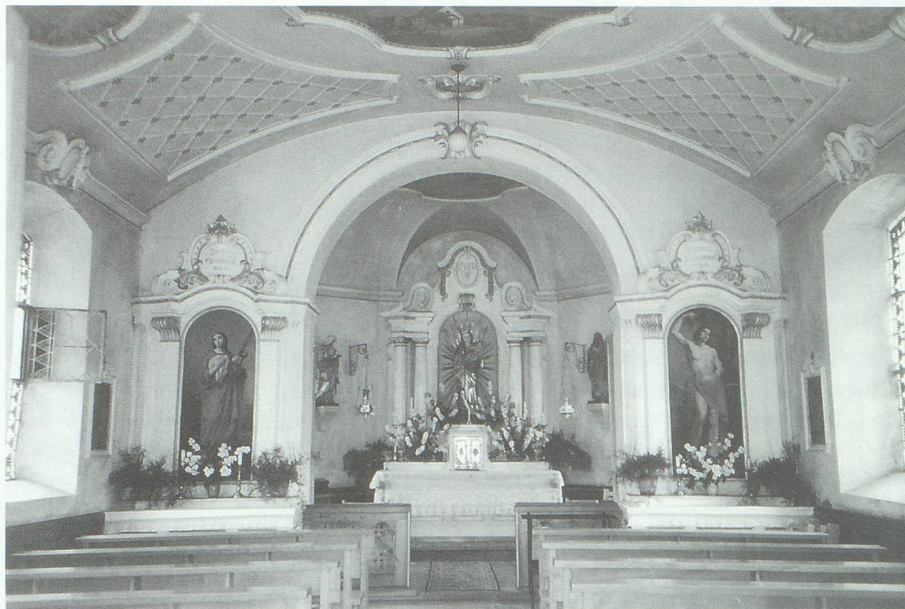
**Das Innere der Kapelle, auf diesem Bild vor der jüngsten Renovation, ist geprägt vom Umbau im Jahr 1923.**
