**Zeitschrift:** Werdenberger Jahrbuch : Beiträge zu Geschichte und Kultur der Gemeinden Wartau, Sevelen, Buchs, Grabs, Gams und Sennwald  
**Herausgeber:** Historischer Verein der Region Werdenberg  
**Band:** 14 (2001)

# Die Eisenbahn und die Rheinnot vom Herbst 1868

## Zerstörungen und Wiederherstellung der Bahnlinie im Bezirk Werdenberg

Hansjakob Gabathuler, Buchs

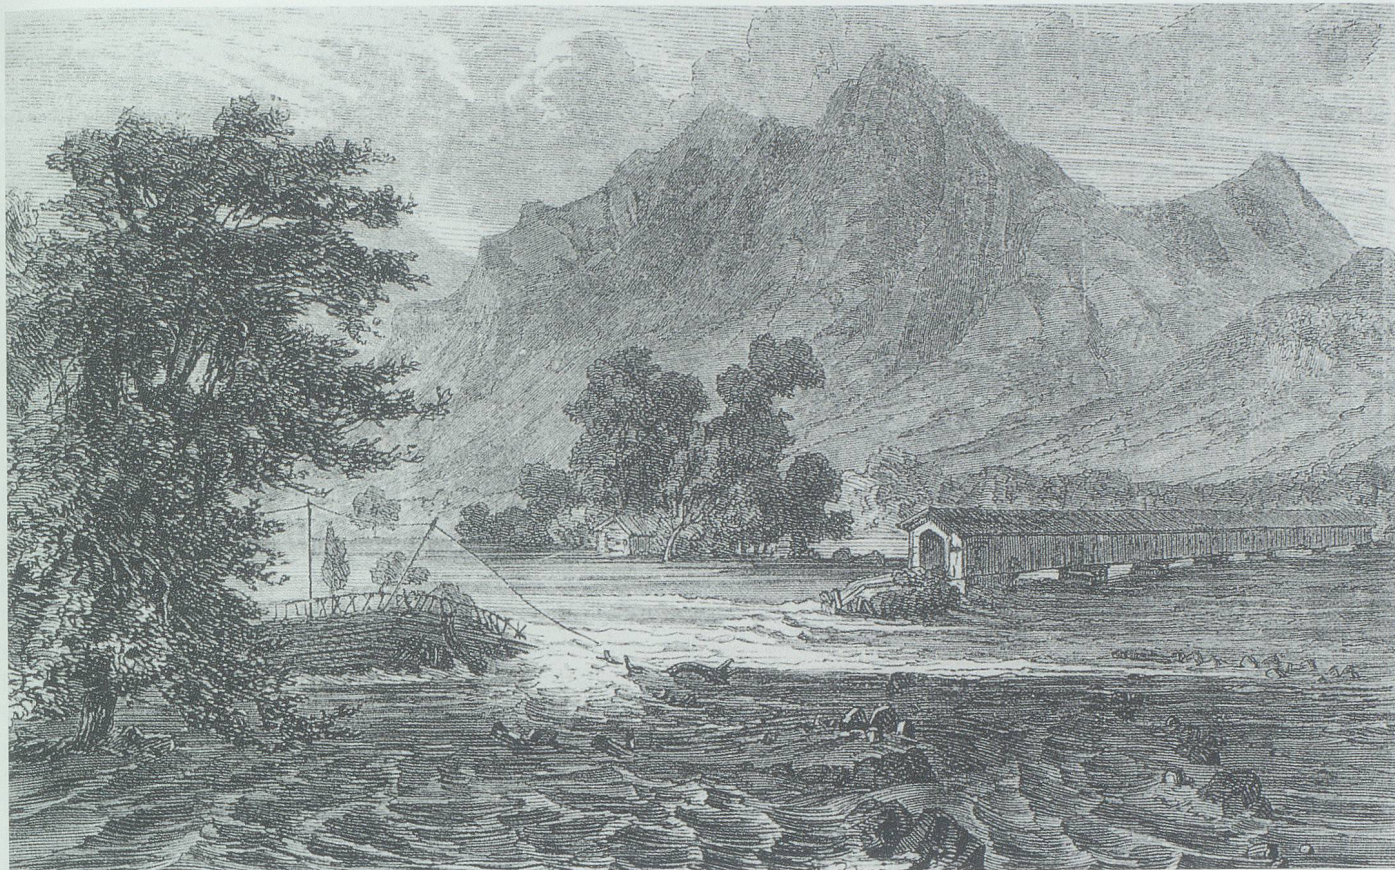
Schon beim ersten Hochwasser von 1868, jenem vom 27./28. September, wurde bei der Rheinbrücke von Ragatz der Bahndamm von den Fluten der Tamina weggespült; die Brücke selber blieb verschont. Bild aus «Leipziger Illustrierte Zeitung», 1868.

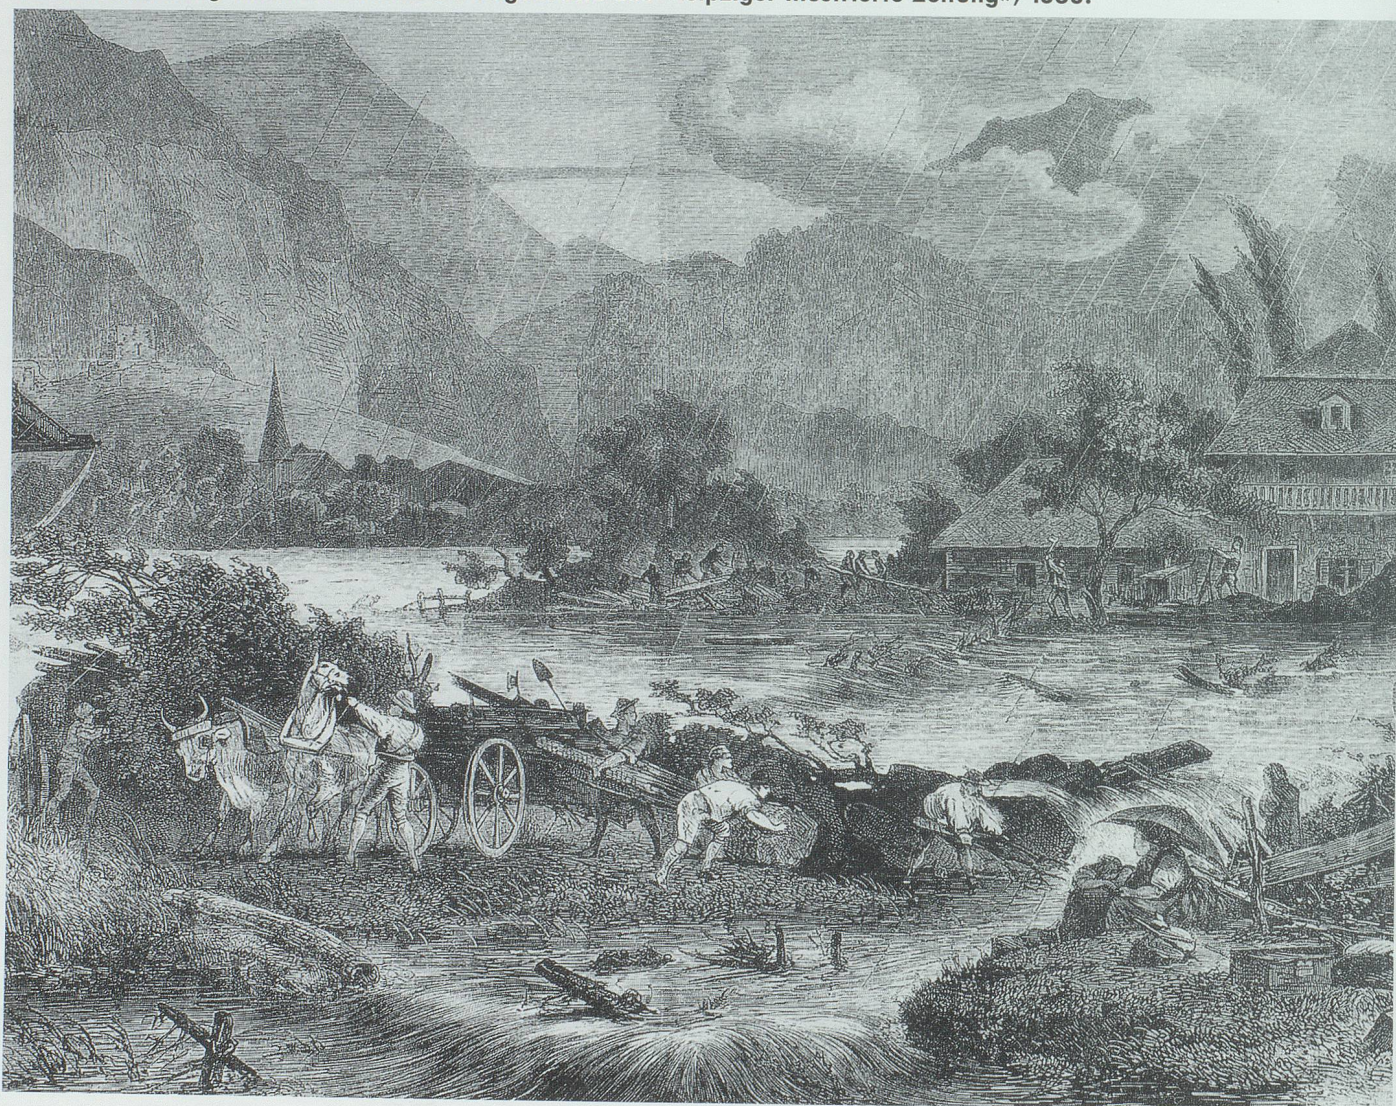
**Überschwemmung durch die Tamina bei Ragaz. Bild aus «Leipziger Illustrierte Zeitung», 1868.**

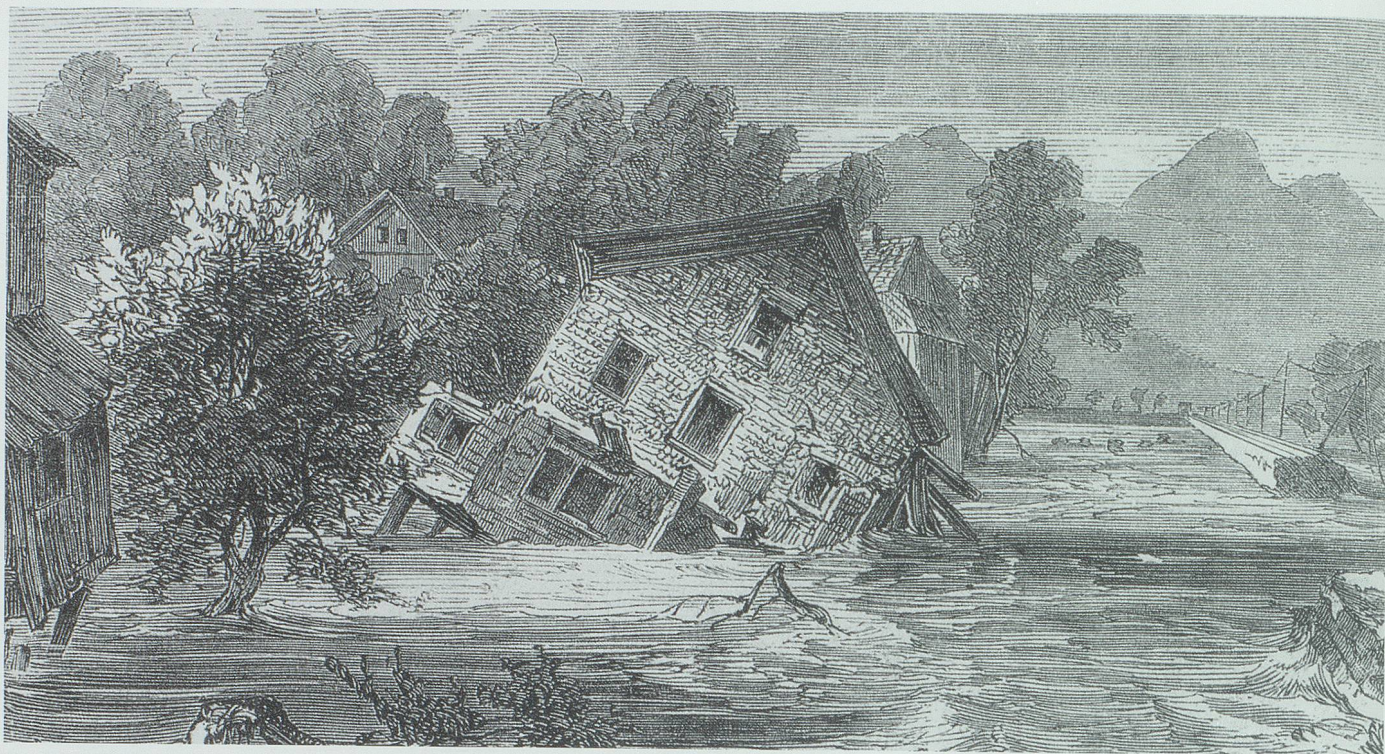
Der Eisenbahndammbruch (rechts) bei Räfis-Burgerau vom 4. Oktober 1868. Bild aus «Leipziger Illustrierte Zeitung», 1868.

6. Der Bahndamm in Burgerau war auf 348 Fuss Länge und bis auf 20 Fuss Wassertiefe total weggerissen samt der Giessenbachbrücke, ferner der linksseitige Parallelweg mit Brücke, die untere Überfahrt sammt Durchlässen und noch eine Strassenbrücke über den Giessenbach.

Am 10. Oktober Nachmittags ging der erste, mit Stauden, Holz und Steinen belastete Materialzug nach Burgerau, wo mit der Schliessung des Dammbrechens begonnen werden sollte. Die Bewohner Burgeraus widersetzen sich aber der Inangriffnahme der Arbeiten, da sie aus der Schliessung des Bahndammes beim damaligen noch hohen Wasserstand Schaden für ihre Häuser befürchteten. In Folge der von uns nachgesuchten Intervention des Bezirksammanns von Werdenberg und der Belehrung desselben konnte dann aber am Montag, den 12. Oktober, mit den Arbeiten ohne weitere Störung begonnen werden.

Am 12. Oktober wurde auch die Strecke vom Schlauch bis Saletz wieder fahrbar und damit die Möglichkeit gegeben, die in Altstätten eingesperrte Maschine für Materialzüge auf der Strecke gegen Haag zu benutzen. [...] Am 15. Oktober war der Dammbrech bei Burgerau in der Weise provisorisch überbrückt, dass belastete Rollwagen passiren und Material zu den Dammbrechen oberhalb der Station Buchs bringen konnten, was um so nothwendiger war, als die Gemeindebehörden von Buchs mit der Herstellung der Stationsstrasse<sup>5</sup> sehr im Rückstande waren. Noch am 14. war letztere für Fuhrwerke nicht zu passiren und also jede Materialzufuhr von dieser Seite her unmöglich.
