### **Nutzungsbedingungen**

### **Conditions d'utilisation**

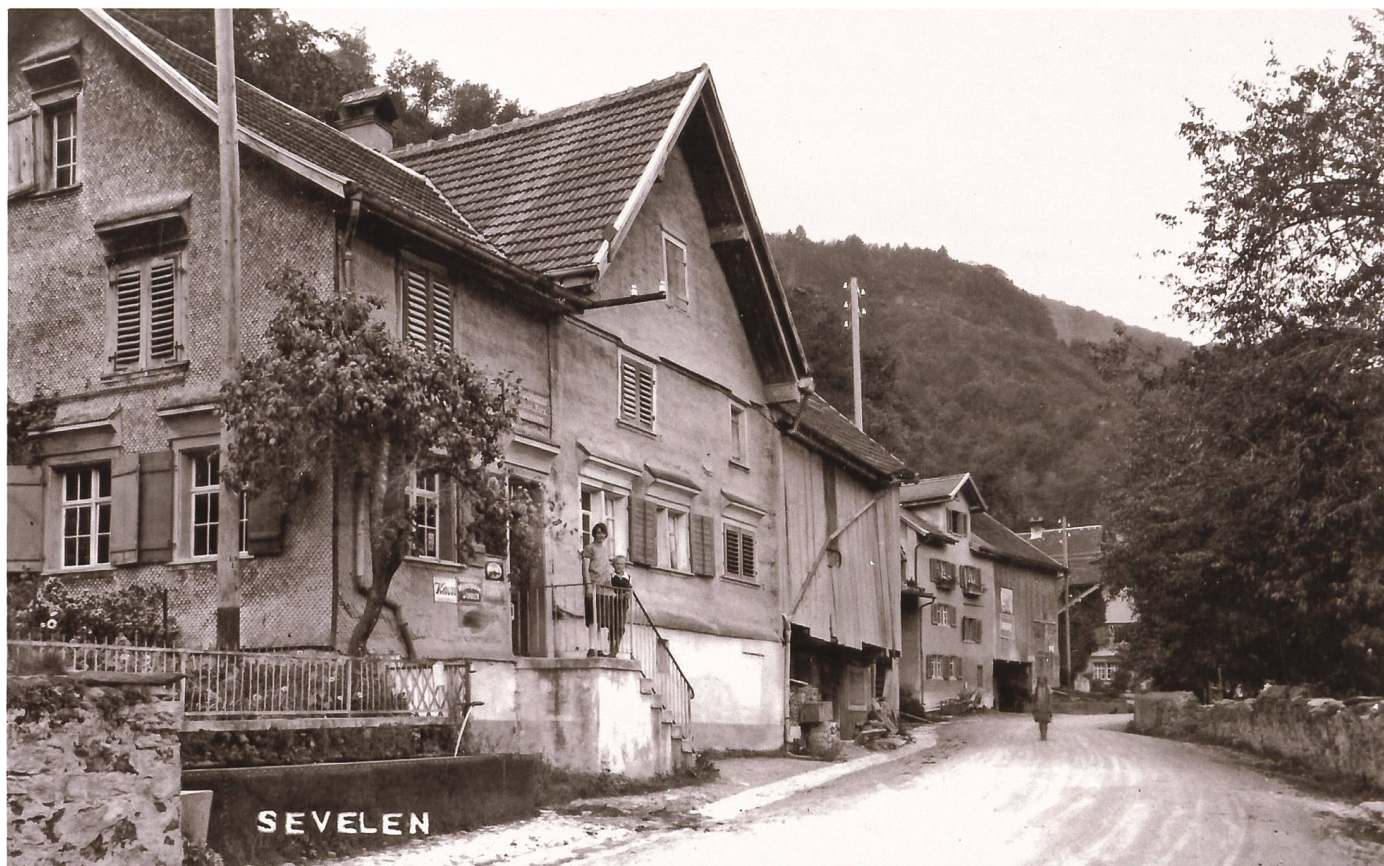
**Der Hirschnerbrunnen an der Histengass vor dem Abbruch des Löschwasserreservoirs (ganz links vorn). Im Gebäude direkt neben dem Brunnen befanden sich damals ein Lebensmittelladen und die Wäscherei.** Bild bei Andreas Roth, Sevelen
