Artikel: Rutschungen am "Necaxa"-Staudamm [Fortsetzung]
Autor: Hilgard
DOI: <https://doi.org/10.5169/seals-920186>

Rutschungen am „Necaxa“-Staudamm.

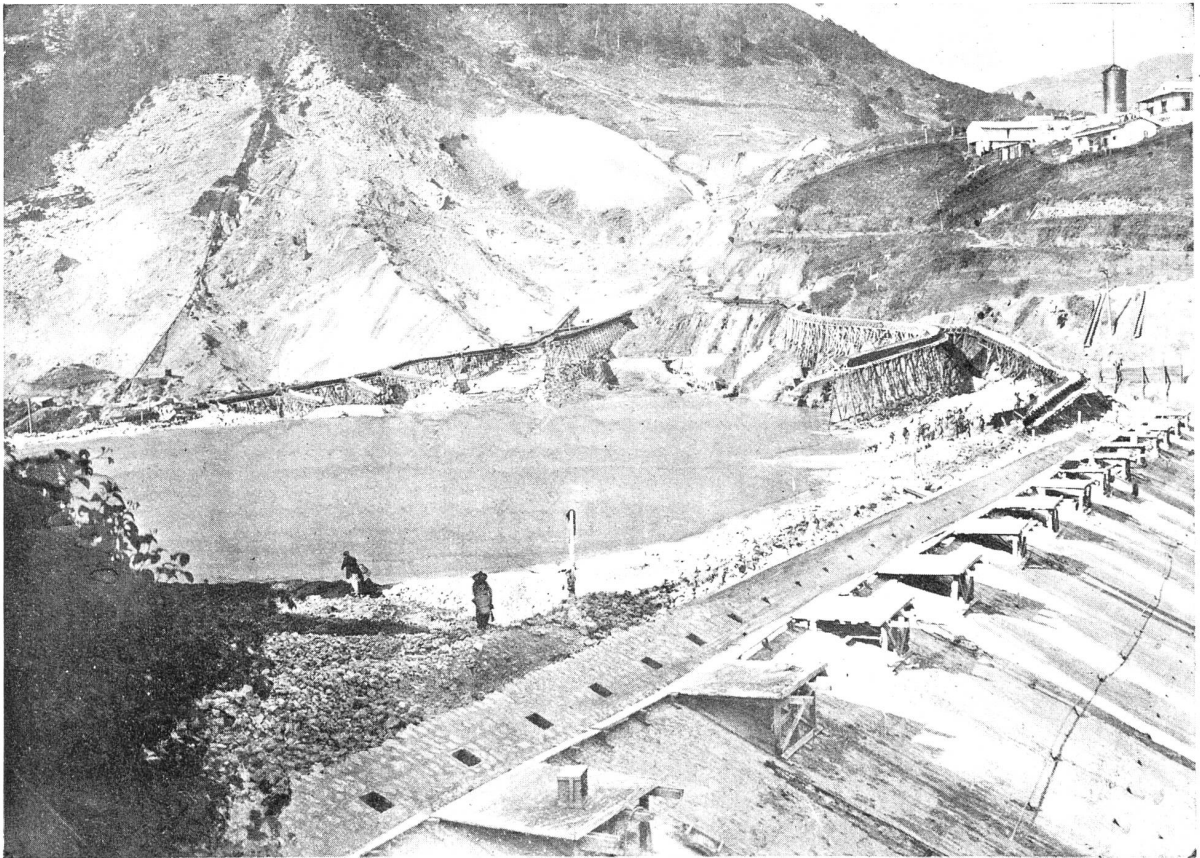
Abbildung 2 zeigt den in Abbildung 1 (Nr. 18 der Schweizerischen Wasserwirtschaft) nicht sichtbaren talseitigen, stehengebliebenen Dammfuss aus Mauerwerk. Dieses Bild wurde vom rechtsseitigen oder Südufer des Flusses aus gegen das Nordende des Staudammes hin, dessen Krone nahezu in einer Nord-Südrichtung verläuft, etwas über einen Monat vor der Katastrophe aufgenommen.

Im Hintergrunde oben im Bild ist die Lösung und Einschwemmung von Füllmaterial mittels eines hydraulischen „Monitors“ (Riesenwendrohr) deutlich sichtbar.

Abbildung 2. Talseitiger Fuss des Staudammes am 16. März 1909 vor der Katastrophe, von der Südseite gesehen.

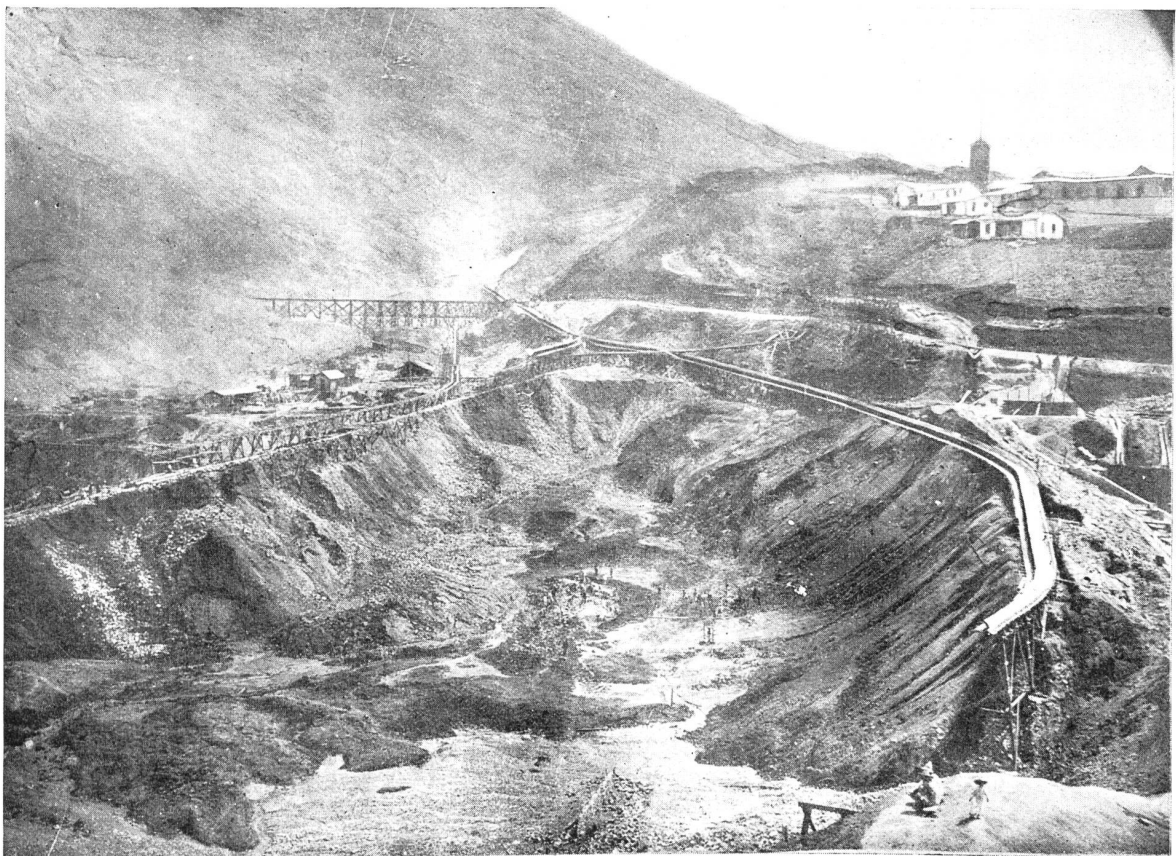
Abbildung 3 ist von einem etwas mehr bergseitigen Standpunkte des südlichen Talabhanges aus aufgenommen, als Abbildung 2.

In der Mitte des Bildes ist die durch den schief gegen den Beschauer zu ausgebrochenen Dammkern entstandene Bresche zwischen dem oberen und unteren Dammfuss sichtbar.

Abbildung 3. Stehengebliebener unterer Fuss des Staudammes und Bresche im Dammkörper direkt nach der Katastrophe am 20. Mai 1909, von Süden aus gesehen.
