Artikel: Der Necaxa-Damm [Schluss]

Autor: Hugentobler, Willi

Der Necaxa-Damm.

Von Willi Hugentobler, Ingenieur, St. Gallen.
(Schluss.)

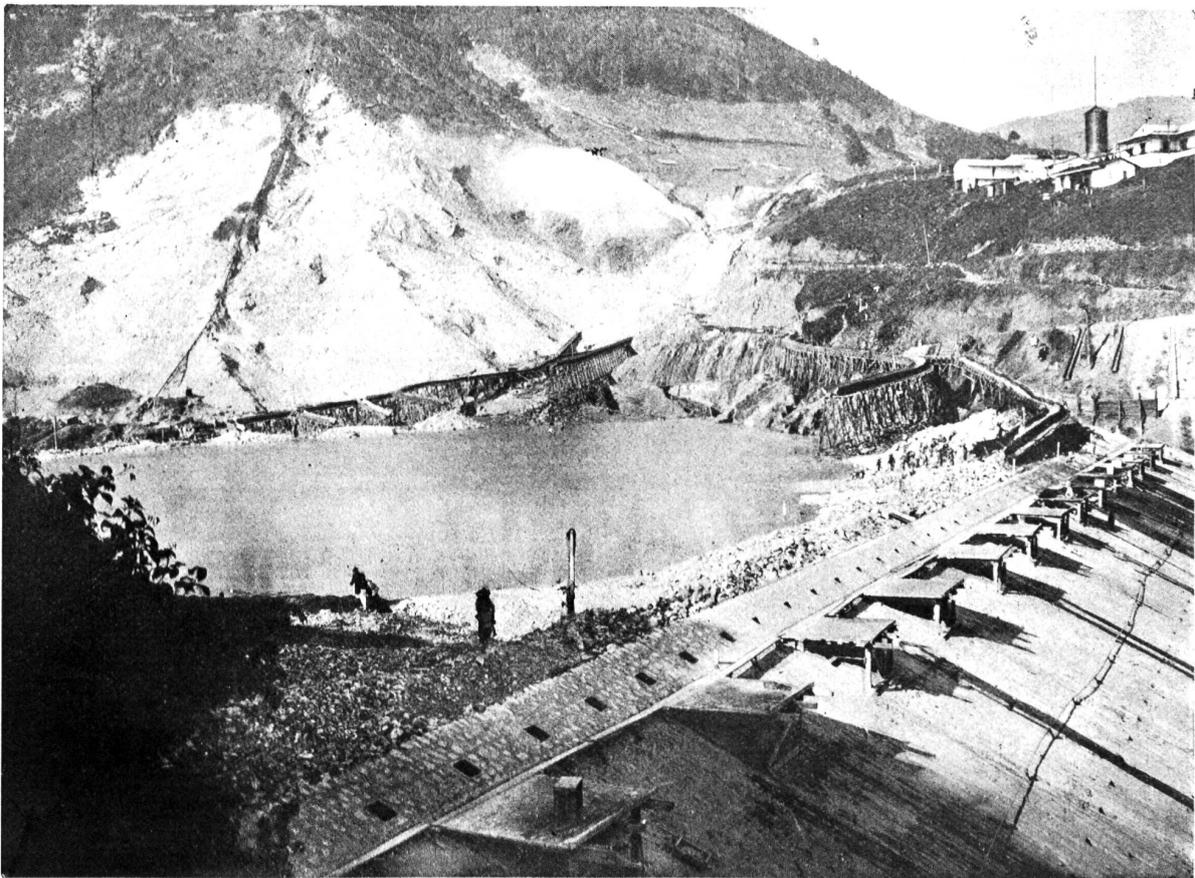
Der Necaxa-Damm. Figur 6. Anordnung der Kanäle mit seitlichen Abzweigungen.

Der Damm wurde stets so gebaut, dass die zwei Böschungen, eigentlich zwei Steindämme für sich, möglichst gleichartig in die Höhe geführt, der Lehmkern dagegen 2—3 m tiefer gehalten wurde. An der Sohle des Dammes betrug die Breite der Steindämme gegen 100 m. Es wurde deshalb ein Kanal in der Mitte jedes Steindammes parallel der Mittellinie des Dammes geführt und von diesem aus nach beiden Seiten Abzweigungen erstellt, welche durch Brettertüren geöffnet und geschlossen werden konnten (siehe Figur 6).

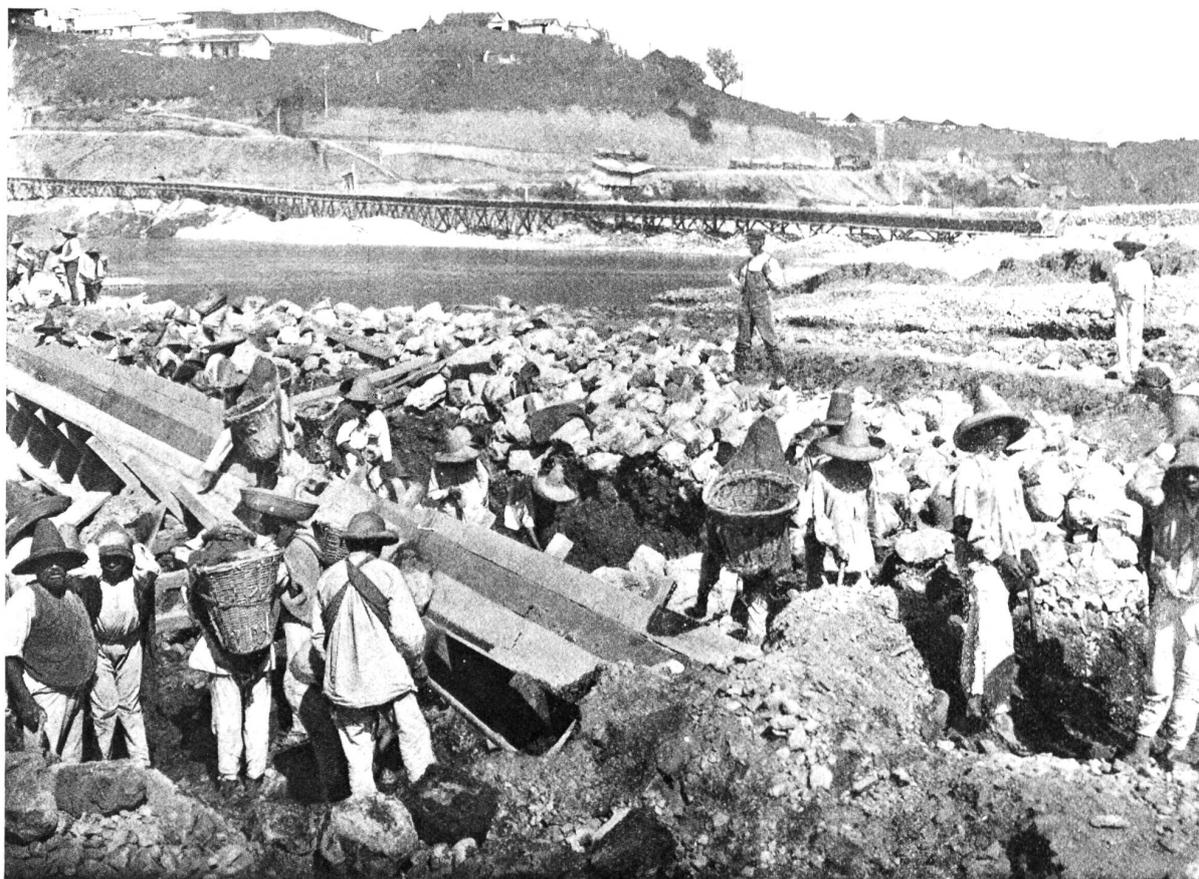
Der Necaxa-Damm. Figur 9. Freilegen einer eingegrabenen Kanalarinne.

kanal aus durch schräg gestellte Türen an den gewünschten Platz gebracht zu werden. Figur 9 zeigt einen Kanal ganz eingegraben, der jetzt zur Wegnahme der Kanalrinne freigelegt wird. Das feine Material im Vordergrund wird mit Körben nach der Innenseite des Dammes gebracht, während die grossen Steine später zur Verkleidung der Böschungen benützt werden.
