# Talsperre als reiner Hochwasserschutz : im Tale des Miami-Rivers und seine Hauptzuflüsse (Nordamerika) [Fortsetzung]

## Talsperren als reiner Hochwasserschutz im Tale des Miami-Rivers und seiner Hauptzuflüsse (Nordamerika).

Von Dipl. Ing. Max Wegenstein, engineer with „The Miami Conservancy District“, Dayton (Ohio).

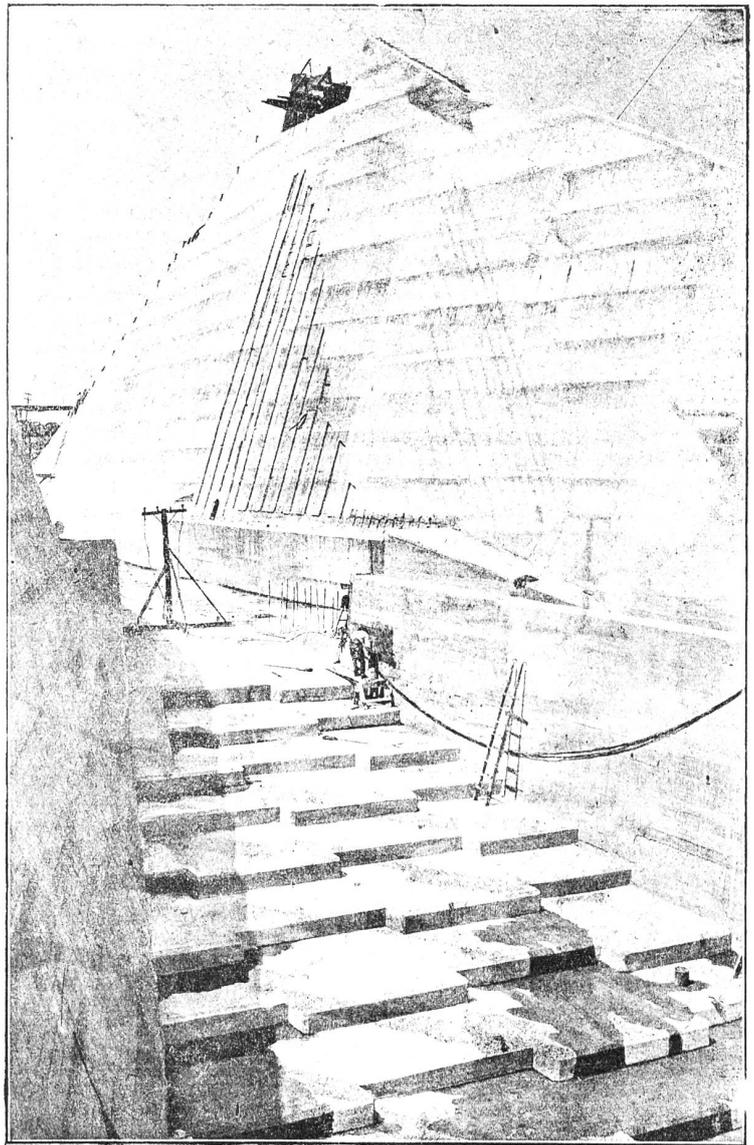
Abb. 10. Durchlassbauwerk beim Lockington-Damm. Am 9. Juni 1919.

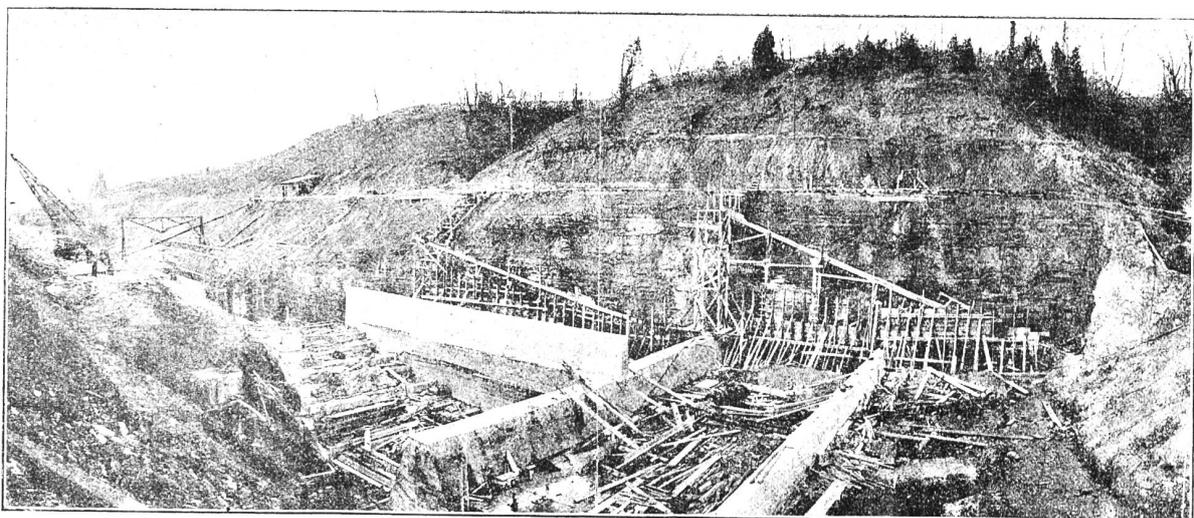
Abb. 11. Durchlassbauwerk des Germantown-Dammes im Bau. 29. November 1918.

Um das ganze Durchlassbauwerk auf unbedingt zuverlässigen Fels fundieren zu können, hatte man in verschiedenen Fällen mit sehr grossen Aushubmassen zu rechnen. Abb. 11 zeigt das Beruhigungsbecken des Germantown-Dammes im Bau. Im Vordergrund erkennt man die an den gewachsenen Fels angelehnte Hauptsperrmauer, das zweite, kleinere Wehr, die Trennungswand und die rechte Hälfte des getreptten Abfallbodens, während weiter links der Einschnitt für die beiden Stollen mit der begonnenen Schalung sichtbar ist. Von dem im Hintergrund bemerkbaren Betonturm wird der Beton in Materialzügen auf die in die Felswand eingelassene Rampe geführt, um von dort mittelst des in den Vereinigten Staaten vielfach zur Anwendung gelangenden Gravitationsverfahrens in die verschiedenen Schalungen verteilt zu werden. Der gesamte Aushub für das Durchlassbauwerk beim Germantown-Damm beläuft sich auf  $80,400 \text{ m}^3$ , wovon  $30,000 \text{ m}^3$  Fels.

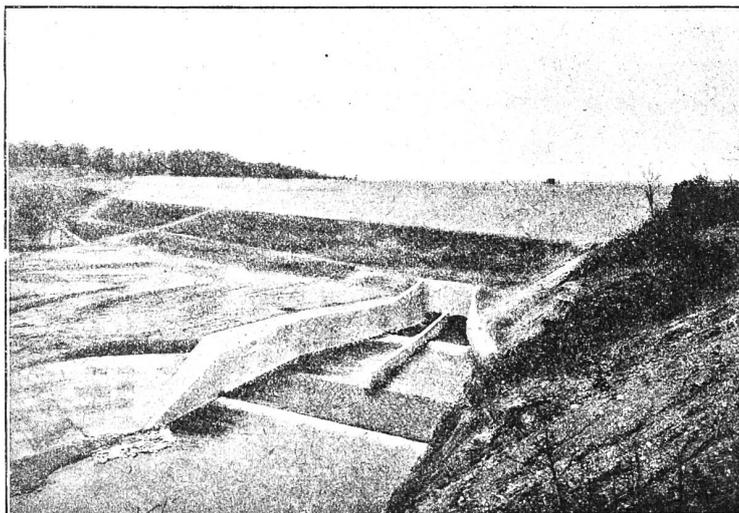
Abb. 12. Fertiger Damm und Durchlässe bei Germantown. 4. März 1921.

Die Talsperre bei Germantown ging mit Ablauf des Jahres 1920 ihrer Vollendung entgegen. (Abb. 12.) Starke Niederschläge führten am 9. März 1921 zu einem Hochwasser, während dessen Verlauf der fertige Damm zum erstenmal in volle Wirkung getreten ist. Diese Probe, obwohl weit entfernt von einer Maximalbelastung, lieferte dennoch Resultate, welche in jeder Beziehung befriedigten. Der Wasserspiegel im Sammelbecken stieg bis auf  $11,5 \text{ m}$  über

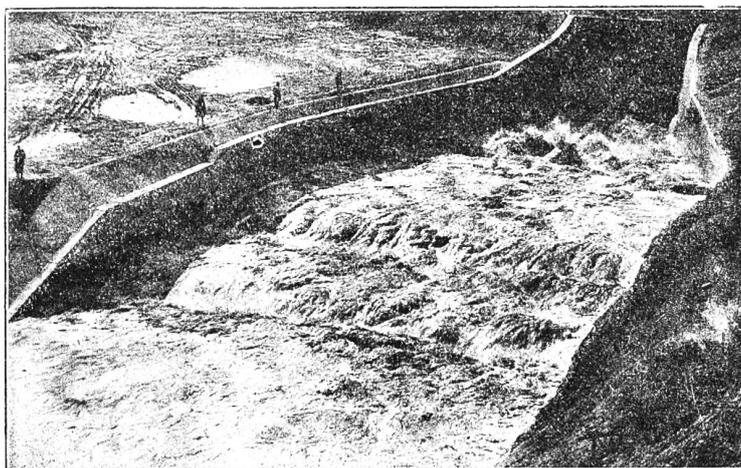
Abb. 13. Bildung der „Stehenden Welle“ im Beruhigungsbecken des Germantown-Dammes während des Hochwassers vom 9. März 1921.

Durchlass-Sohle. Die maximale Abflussmenge durch die zwei Stollen betrug  $148 \text{ m}^3/\text{sek.}$ , bei einer Austrittsgeschwindigkeit von  $8,8 \text{ m}/\text{sek.}$  (Für Werte bei Vollbelastung vgl. Tabelle 2.) Abb. 13 und 14 zeigen die Bildung der Wasserschwelle im Beruhigungsbecken und den Abfluss der Wassermassen über den ersten und zweiten Querdamm.

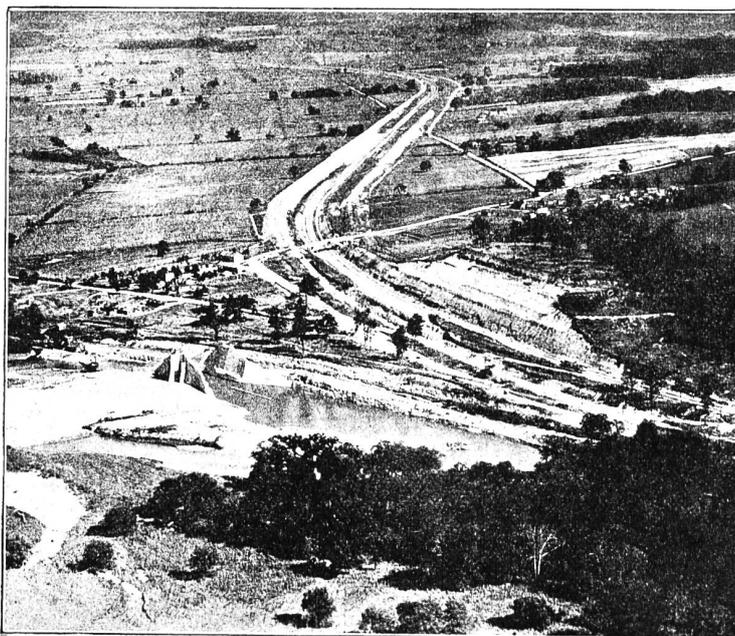
Abb. 15. Durch die Erstellung des Huffmann-Dammes nötig gewordene Eisenbahn- und Strassen-Verlegungen.
