**Artikel:** Die Eisverhältnisse bei den Kraftwerken an Aare und Rhein vom Bielersee abwärts bis Basel im Februar/März 1929 [Schluss]

## Die Eisverhältnisse bei den Kraftwerken an Aare und Rhein vom Bielersee abwärts bis Basel im Februar/März 1929.

### Kraftwerk Rheinfelden der Kraftübertragungswerke Rheinfelden A.-G.

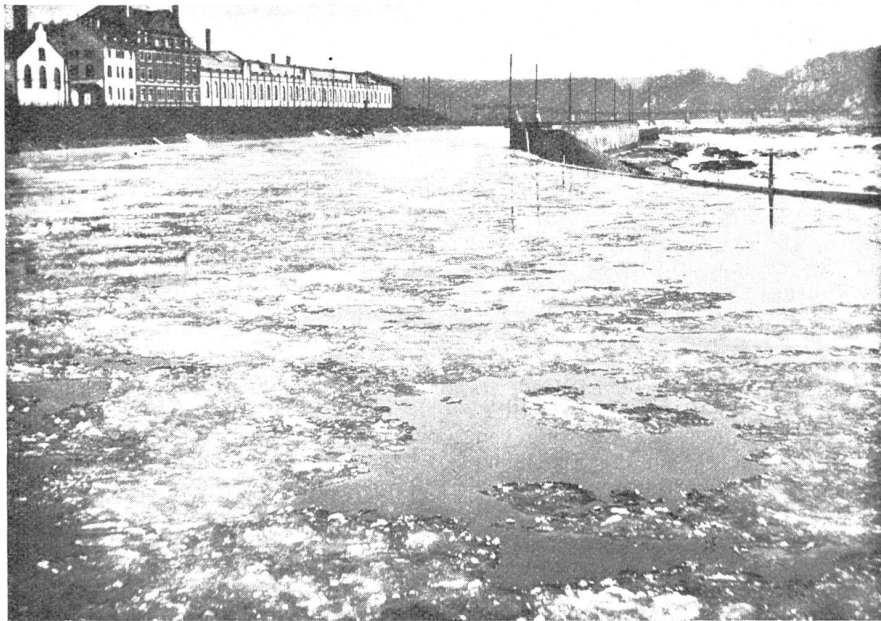
Die Wassertemperatur fiel vom 2. Februar 1929, 16 Uhr, bis zum 3. Februar, 7 Uhr, von 1,6 ° C auf 0,7 ° C und betrug am letztgenannten Tag um 16 Uhr nur noch 0,6 ° C. Am 4. Februar, morgens, begann der Eisgang (an der Wasseroberfläche schwimmendes Grundeis, mehr oder weniger stark gefroren, je nach zurückgelegtem Weg), der am 5. Februar, vormittags, seinen Höhepunkt erreichte und im Laufe des Nachmittags beendet war. Dieser Eisgang war aber harmlos im Vergleich zu dem am 11./12. Februar erfolgten Eisgang (Abb. 41).

Abb. 41. Kraftwerk Rheinfelden. Eisgang im Oberwasserkanal, aufgenommen von der Kanalbrücke aus. 12. Februar 1929.

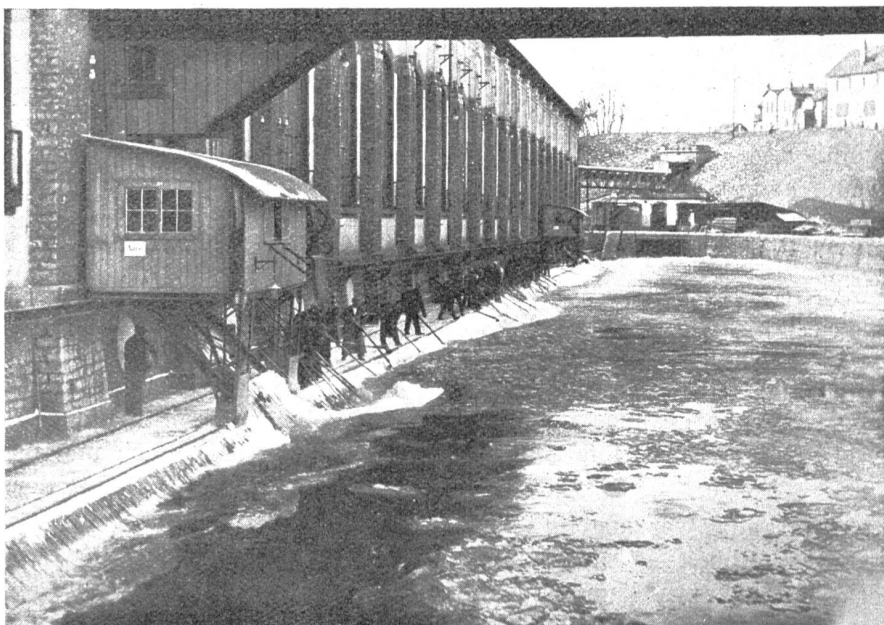
Der ganze Oberwasserkanal war angefüllt mit schwimmendem Grundeis (Abb. 42). Zur Bildung einer Eisdecke oberhalb des Wehres kam es nicht. Man versuchte, das an den Rechen der Zentrale anschwimmende Eis durch Krücken und die Re-

chenreinigungsmaschinen zu beseitigen, wobei der obere Leerlauf im Maschinenhaus geöffnet wurde (Abb. 42 und 43). Dieser wird durch einen Kraken des Maschinenhauses betätigt. Man wird aber darauf sehen müssen, daß dieser Leerlauf mit einer eigenen, selbständigen Aufzugsvorrichtung ausgerüstet wird.

Abb. 42. Kraftwerk Rheinfelden. Rechenreinigungsmaschine und Arbeiten für die Eisabwehr. 12. Februar 1929.

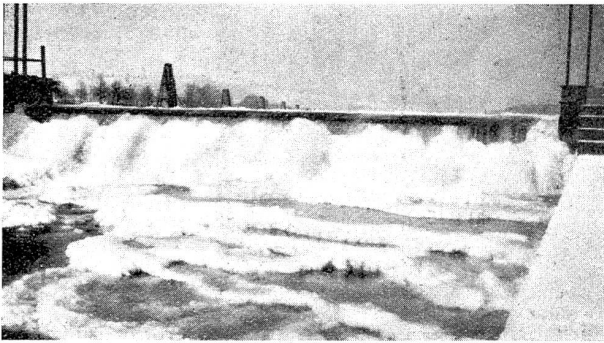
Schließlich vermochte die Rechenreinigungsmaschine das auf dem Turbinenrechen angehäuften Grundeis nicht mehr zu durchstoßen und selbstverständlich blieb auch die Handarbeit wirkungslos. Die Vereisung des Kanals und des Turbinenrechens hatte schließlich am 13. Februar die vollständige Stilllegung des Betriebes zur Folge (Abb. 44). Nach und nach überdeckte sich der ganze Kanal mit Eis, der Grundablaß 2 am Wehr wurde geöffnet, und das Eis des Kanals bildete nach und nach eine schön ausgebildete Abstreich-Tauchwand (Abb. 45). Die Floßgaß-Schleuse und die Floßgasse, sowie die Wehrschleusen waren stark vereist (Abb. 46 und 47).

Abb. 46. Kraftwerk Rheinfelden. Die Flossgasse-Schleuse und die Flossgasse sind vereist.

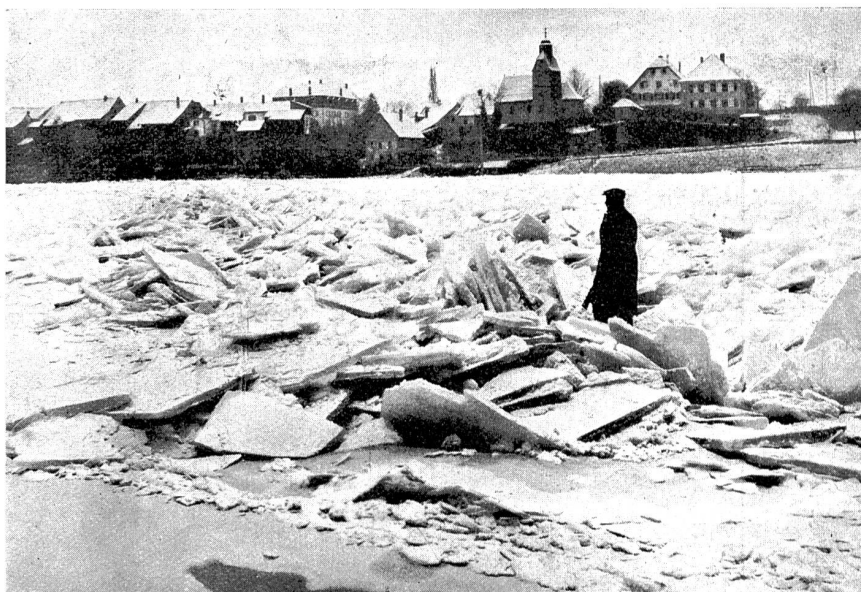
auf 5 km Länge. Die Dicke der Eisdecke betrug 3 bis 5 cm. Da sich oberhalb des Stauendes von Augst-Wylen bis Laufenburg auf rund 25 km Flußstrecke kein größerer Stauraum befindet, so daß sich hier keine Eisdecke bilden konnte, bewirkte die starke Unterkühlung des Wassers das Entstehen von Grundeis. Dieses verlängerte die Eisdecke bis am 13. Februar bis Warmbach und erweiterte sich in der Folge über die Rheinfelderbrücke hinaus bis an das Ende der Stadt Rheinfelden. Ein Teil des Grundeises drang bei Warmbach unter die Eisdecke, diese jeweiligen auf längere Strecken unter großem Getöse durch Auftrieb brechend (Abb. 48 und 49). Es bestand kurze Zeit Gefahr, daß sich die Packeismassen bis zum Wehr und den Zentralen durchbrechen würden. Die andauernd große Kälte verstärkte jedoch die bestehende Eisdecke und fixierte dadurch wenigstens oberflächlich die Eisbarriere. Vom 15. bis 17. Februar hatte die Eisdecke ihre größte Ausdehnung; sie erstreckte sich über den Eisstoß bei Warmbach hinaus bis zur Rheinfelderbrücke, wo sich wenige hundert Meter unterhalb der Kraftzentrale Rheinfelden ein weiterer Eisstoß anschloß

Abb. 48. Kraftwerke Augst-Wyhlen. Packeisbildung bei Warmbach, Aufnahme mitten im Rhein. Februar 1929.

Die Packeisanhäufungen bei Warmbach und Rheinfelden hatten sekundäre Stauungen zur Folge, die ein zweites Gefahrenmoment bildeten. In Rheinfelden (Schweiz) mußte zeitweise das Pumpwerk für die Hochwasser-Kellerentwässerungen in Betrieb genommen werden. Doch ist weiterer Schaden nicht entstanden. In Warmbach ragte das Packeis 1,5 m über und 4 bis 5 m unter die feste Eisdecke. Auch nachdem dieses Eis oberflächlich zum Stillstand kam, wälzten sich die unter Wasser befindlichen Packeismassen unter der auf 20 bis 25 cm Dicke angewachsenen Eisdecke bis 2 km weiter flußabwärts. Es trat die dritte Gefahr auf: das Durchdringen von Treibeis unter der Eisdecke durch bis zu den Maschinenhäusern und ferner die vierte Gefahr: das Auftreten von Eissulz an den Turbinenrechen und deren Verstopfung. Besonders diese letzte Gefahr wäre bei länger andauernder großer Kälte zu befürchten gewesen.

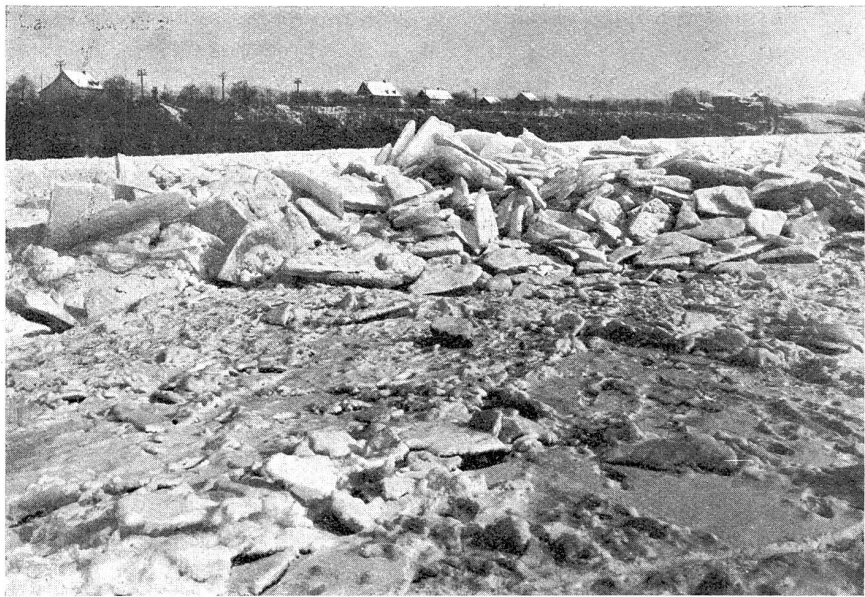
Abb. 49. Kraftwerke Augst-Wyhlen. Packeisbildung bei Warmbach, Blick vom Schweizer Ufer aus. Februar 1929.

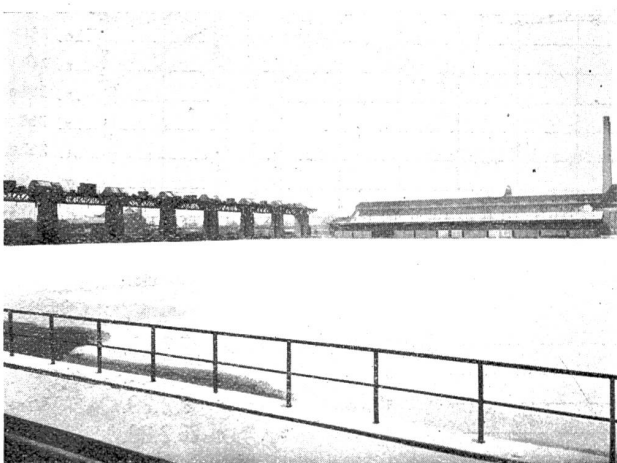
Entgegen den Befürchtungen gelangte das Treibeis nicht vor die Rechen des Kraftwerkes Augst-Wylen (Abb. 53 und 54). Mit Ausnahme einer ganz geringfügigen und kurzzeitigen Grund-

Abb. 53. Kraftwerke Augst-Wyhlen. Oberwasser. 12. Febr. 1929.
