**Zeitschrift:** Wasser- und Energiewirtschaft = Cours d'eau et énergie  
**Herausgeber:** Schweizerischer Wasserwirtschaftsverband  
**Band:** 27 (1935)  
**Heft:** 7-8

**Artikel:** Die Stauseedämme des Kraftwerkes Klingnau  
**Autor:** [s.n.]  
**DOI:** <https://doi.org/10.5169/seals-922311>

## Die Stauseedämme des Kraftwerkes Klingnau

Mitgeteilt von der Bauleitung der Elektrizitäts-Actien-Gesellschaft vorm. W. Lahmeyer & Co., Frankfurt (M).

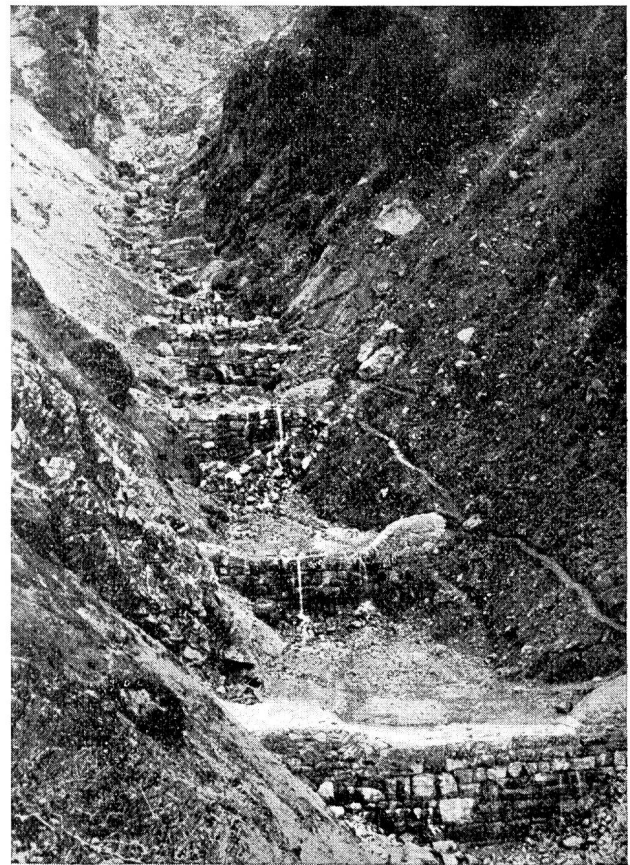
Abb. 47 Guppenruns bei Schwanden. Sperrenbauten in der Sienenschlucht.

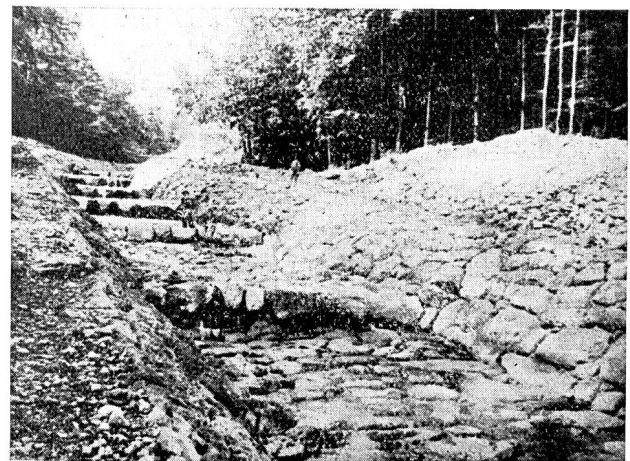
Abb. 48 Schalenbau am Biltner Dorfbach.

Charakteristische Verbauungen sind auch diejenigen am Biltnerbach, am Niederurner Dorfbach und an der Guppenruns bei Schwanden insofern, als es sich in allen drei Fällen um vollständig durchgeführte Verbauungen handelt. Jede von ihnen hat zirka 500 000 Fr. gekostet und sich bisher vollständig bewährt. Das angewandte Prinzip ist der Sperrenbau in der Gebirgspartie, Schalenbau in der Schuttkegelpartie und Ablagerungsplatz am Auslauf auf den Talboden.
