**Artikel:** Rückblick auf das Hochwasser vom 17-/18. November 1939 an der Muota im Kanton Schwyz [Fortsetzung und Schluss]  
**Autor:** Reichlin, Nazar  
**DOI:** <https://doi.org/10.5169/seals-922095>

## Rückblick auf das Hochwasser vom 17./18. November 1939 an der Muota im Kanton Schwyz

Dr. Nazar Reichlin, Kantonsingenieur, Schwyz (Fortsetzung und Schluss)

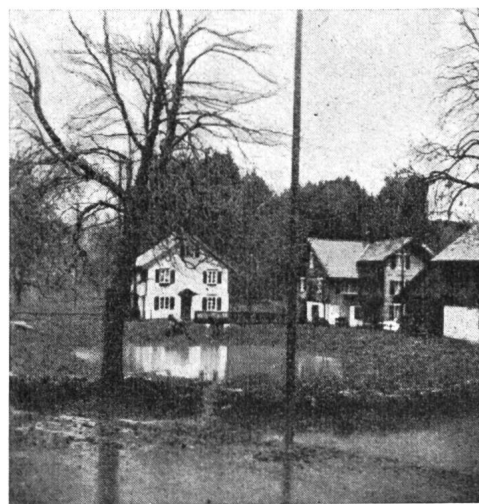
Abb. 10 Landsgemeindeplatz Ibach (km 0,8).

Kurz nach km 9,4 tritt die Muotta in eine 2,5 km lange Felsenschlucht ein, wo sie ein Gefälle von 87 m überwindet. In Hinteribach tritt sie aus der Schlucht aus. Das Sohlengefälle von  $5,2 \text{ ‰}$  an dieser Stelle ermässigt sich auf  $3,3 \text{ ‰}$  bei der Einmündung in den See. Am frühen Morgen des 18. November lief das Gerinne in Hinteribach bordvoll und zwar derart, dass in der linksseitigen Strasse, zwischen den beiden Betonbrücken (km 1,3), Ueberwasser festgestellt werden konnte. Diese noch ungenügend geschützte Stelle wird durch Erhöhung des linken Leitwerkes gesichert werden. Die Ortschaft Brunnen hat grösstes Interesse daran, da schon im Jahr 1910 ein Dammbruch in Hinteribach die Ueberschwemmungskatastrophe eingeleitet hat. Abb. 10 zeigt Durchsickerungen und Wasseraufstösse durch den Hochwasserdamm beim historischen Landsgemeindeplatz (km 0,8) und Abb. 11 und 12 den hohen Wasser-

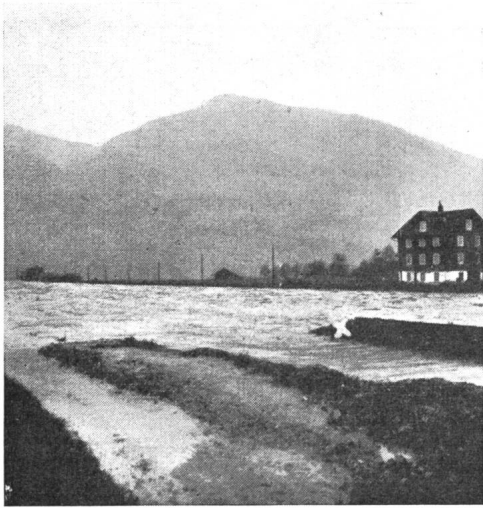
Abb. 11 Unteribach (km 1,9) x = Ende neues Leitwerk links.

stand der Muota. Der von der rechten Talseite zufließende Tobelbach (km 1,6) führte wohl sehr viel Wasser; da er aber im Einzugsgebiet gut verbaut ist, brachte er nur wenig Geschiebe.

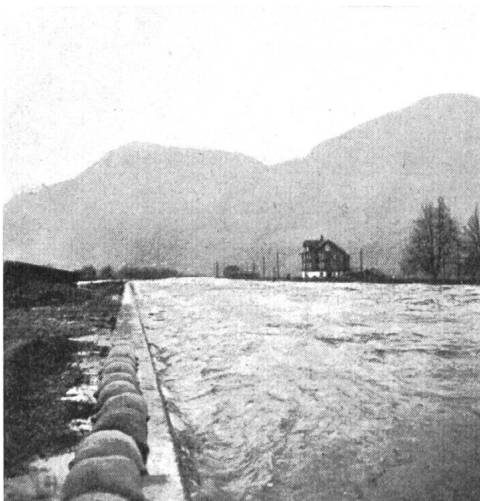
Abb. 12 Unteribach, linkes Ufer (km 1,75). Sandsacksicherung, neues Leitwerk überspült.

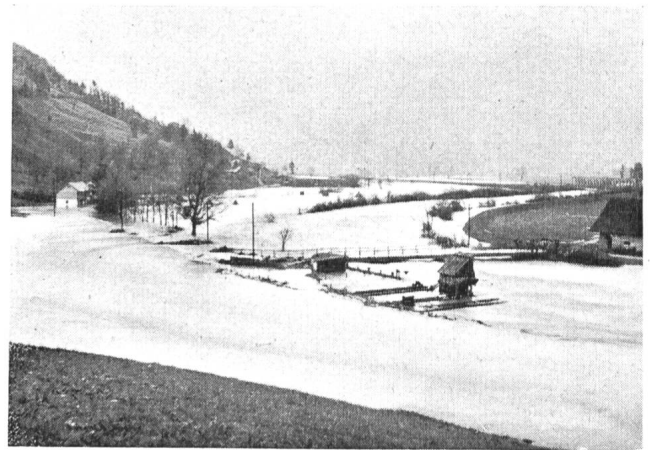
Abb. 13 Beim Langsteg (km 3,53). Blick aufwärts. (18. Nov. 1939 vorm. 9 h).

aber sehr langsam abklingt, sind die Stauungen unvermeidlich. Sie wiederholen sich jährlich öfters. Am 18. November wurden weite Gebiete bis gegen die Ortschaft Seewen hinauf unter Wasser gesetzt. Abb. 1, 13 und 14 vermitteln eindrucksvoll diesen unbefriedigenden Zustand. Die in Abb. 13 sichtbare Langenstegbrücke im Vordergrund ist neben der alten Wyler-Holzbrücke von 14 Brücken über die Muota die einzige, deren Durchflussprofil ungenügend ist.

Am 17./18. November war das rechte Brückenwiderlager des Langensteges durch Unterkolkung gefährdet. Die Fabrikleitung liess Sandsäcke versenken und konnte so grösseren Schaden verhüten.

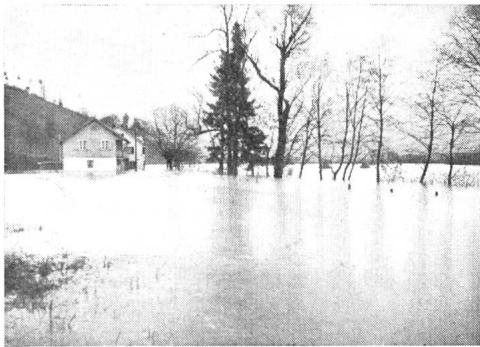
Abb. 14    Beim Langsteg (km 3,53). Blick aufwärts.

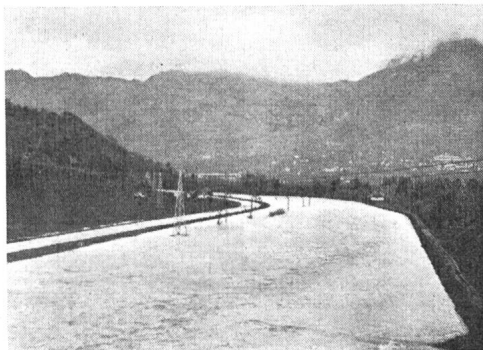
Abb. 15    Blick von Zementfabrik (km 4,43) flussaufwärts.

An der Stelle, wo die Seeweren in die Muota fließt und gleich unterhalb der Oberwasserkanal der Zementfabrik Hürlimann abzweigt (Abb. 15), wird gegenwärtig ein Umleitungsbauwerk erstellt, das zur Aufgabe hat, die Seeweren, unbeeinflusst vom Wasserstande der Muota, durch den Fabrikkanal abzuführen. Dieses Umleitungsbauwerk wird mit einem Schützenwehr versehen, das in der Regel gegen die

Muota hin offen bleibt. Bei steigendem Wasserstande der Muota kann es aber teilweise oder ganz geschlossen werden. Die Regulierung soll in Verbindung mit einer noch zu errichtenden Wassermeßstation im Muotatal und einem noch zu organisierenden Hochwasserdienst vorgenommen werden. Es ist zu beachten, dass eine Anschwellung im Muotatal sich nach etwa 1½ bis 2 Stunden in Ingenbohl zeigt. Die Wirkung wird so sein, dass die Ueberschwemmungen viel weniger zahlreich und falls sie doch nicht zu vermeiden sind, in ihrer Dauer wesentlich abgekürzt werden. Eine gänzliche Beseitigung der Ueberschwemmungsgefahr ist erst möglich durch Korrektur und namentlich Tieferlegung der Seeweren im oberen Teil und durch Errichtung eines Regulierwehres (Dachwehr) am Ausfluss aus dem Lauerzersee. Abb. 16 zeigt die Ausuferung der Seeweren unterhalb der Ortschaft Seewen am 28./29. Oktober 1935. In Verbindung mit

dem Umleitungswerk werden von der Eisenbahnbrücke SBB. bis zur Einmündung der Seeweren Dammbauten auf der rechten Flußseite errichtet.

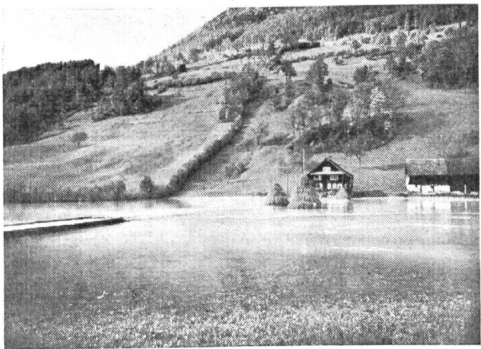
Abb. 16    Ausuferung der Seewern unter der Ortschaft Seewen am 28./29. Okt. 1935.
