Zeitschrift: Wasser- und Energiewirtschaft = Cours d'eau et énergie
Herausgeber: Schweizerischer Wasserwirtschaftsverband
Band: 39 (1947)
Heft: 5-6

Die Grundwasserregulierung im bernischen Grossen Moos

A. Peter, Obering., Bern

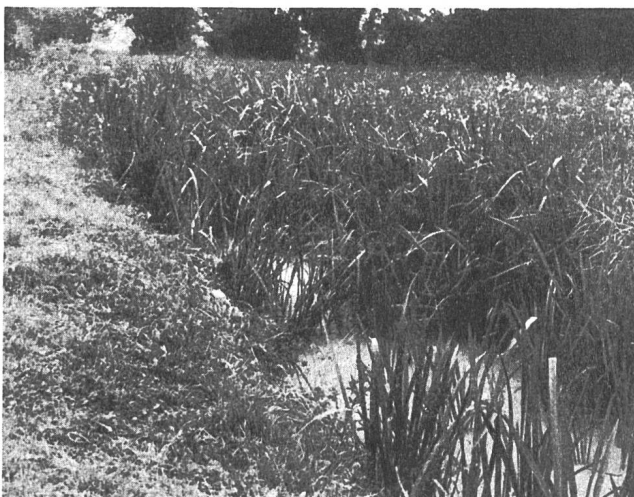
Abb. 6 Verkräutung im Graben ohne Sohlensicherung.

Abb. 5a, um eine Verkräutung zu verhindern. Wie ein Graben ohne Verkleidung bald aussieht, zeigt Abb. 6. Die seitliche Begrenzung des Bretterbodens bildeten zwei Randsteine, die auf den Holztraversen stehen, auf denen der Bretterboden aufgenagelt ist. Diese Grabenrandsteine haben sich als zweckmässig erwiesen. Sie bilden auch für den Unterhalt eine bedeutende Erleichterung. Namentlich wird dadurch das Auswachsen des Grases von den Böschungen in das Kanalprofil verhindert. Dieses bleibt immer vollständig frei.

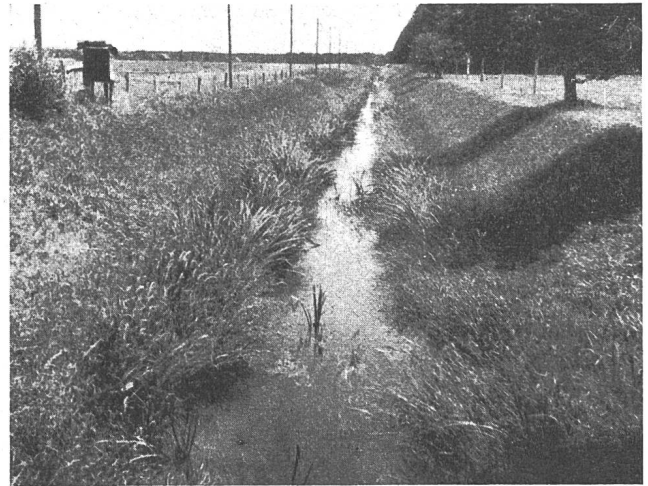
Abb. 10 Hauptkanal mit seitlicher Verkrautung.

Im untersten Teil des Hauptkanals zwischen Broye und Strasse Ins-Murten bestand diese seitliche Abgrenzung noch aus Längsrundhölzern. Der Graswuchs dahinter war aber sehr stark. Die längern Gräser hingen in das Kanalprofil und fingen den Sand auf, so dass sich Sandaufhäufungen bildeten. Ebenso lagert sich hinter jedem Pfahl Sand ab und vergrössert nach und nach die Anhäufung. Bei den Grabenrandsteinen bleibt der Sand auch bei den kleinen Gefällen nicht liegen, weil eine vollständig glatte Seitenwand besteht.

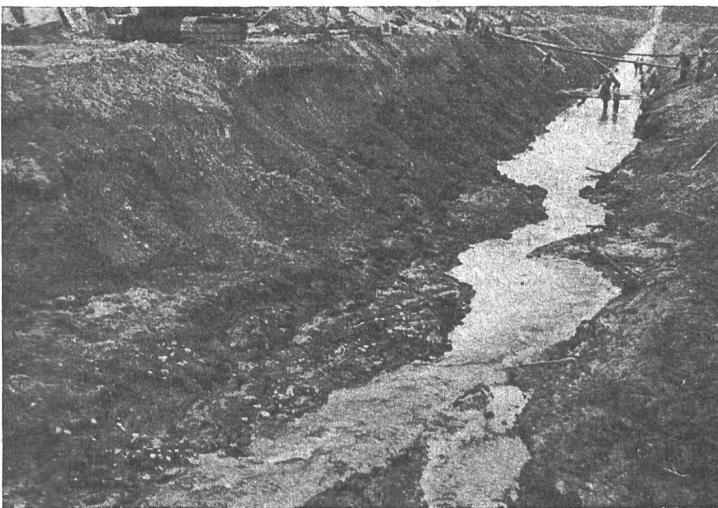
Abb. 17 Einbau der Sohlensicherung im Hauptkanal bei Müntschemier.

Der Einbau der Grabensohlen erfolgte im Regiebetrieb, möglichst aufgeschlossen auf die Bagger. Das Verlegen der Platten war einfach. Dagegen bereitete die Konsolidierung der Böschungen in den Triebssandschichten da und dort Schwierigkeiten. Die angewandten Querprofiltypen erwiesen sich als zweckmässig.
