Zeitschrift: Wasser- und Energiewirtschaft = Cours d'eau et énergie
Herausgeber: Schweizerischer Wasserwirtschaftsverband
Band: 39 (1947)
Heft: 5-6

Artikel: Die Grundwasserregulierung im bernischen Grossen Moos
Autor: Peter, A.
DOI: <https://doi.org/10.5169/seals-921852>

Die Grundwasserregulierung im bernischen Grossen Moos

A. Peter, Obering., Bern

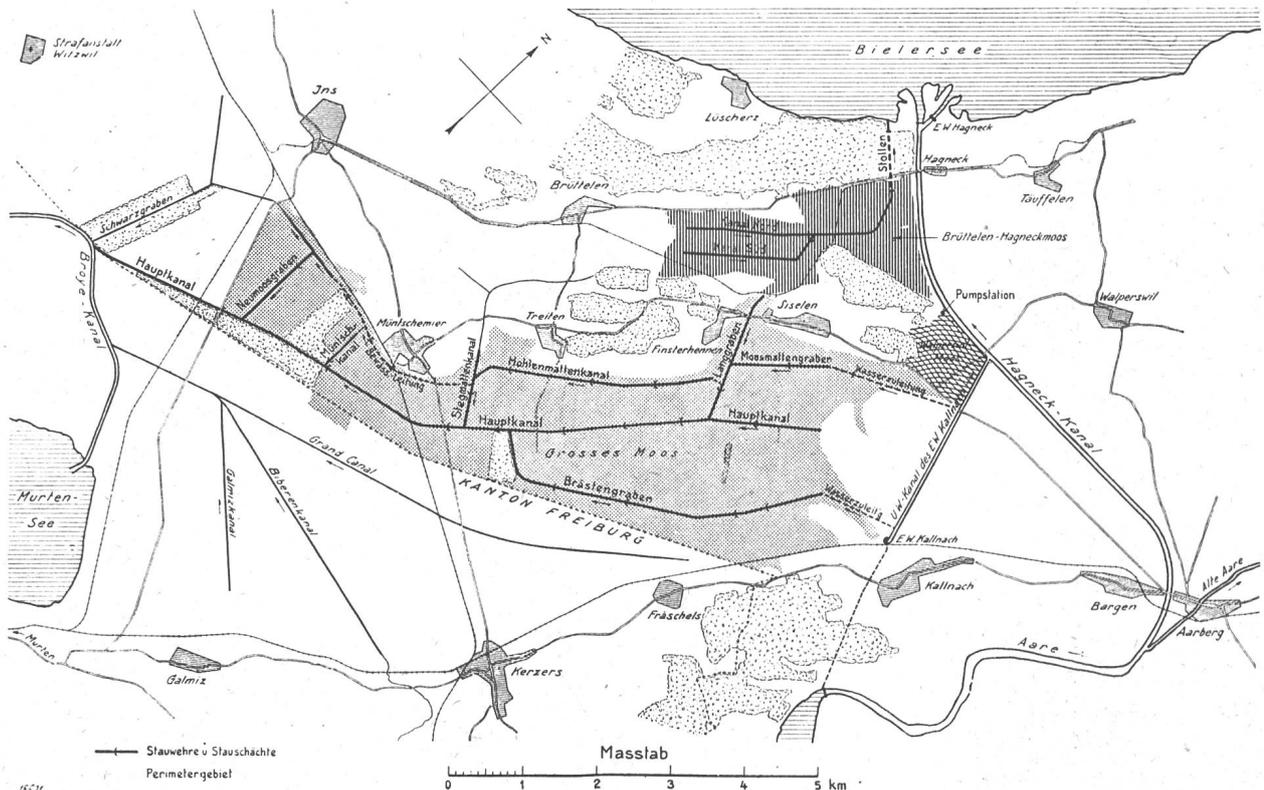
Abb. 2 Ausführungsprojekt 1942

Die Anlage der Kanäle entspricht in der Hauptsache dem bereits vorhandenen System, das etwas ergänzt wurde. Es geht aus der schematischen Karte Abb. 2 hervor. Der Hauptkanal führt mitten im Gebiet zur Broye. Links ist parallel dazu der Brästengraben mit Wasserzufuhr aus dem Unterwasserkanal des Elektrizitätswerkes Kallnach. Rechts längs den Hängen, ebenfalls mit Wasserentnahme aus dem Unterwasserkanal, der Moosmattengraben, Hohlenmattenkanal und die Bewässerungsleitung gegen Müntschemier bis zum Insmoos. Dazu die Verbindungskanäle zum Hauptkanal: Länggraben, Stegmatten-, Müntschemier- und Neumooskanal.

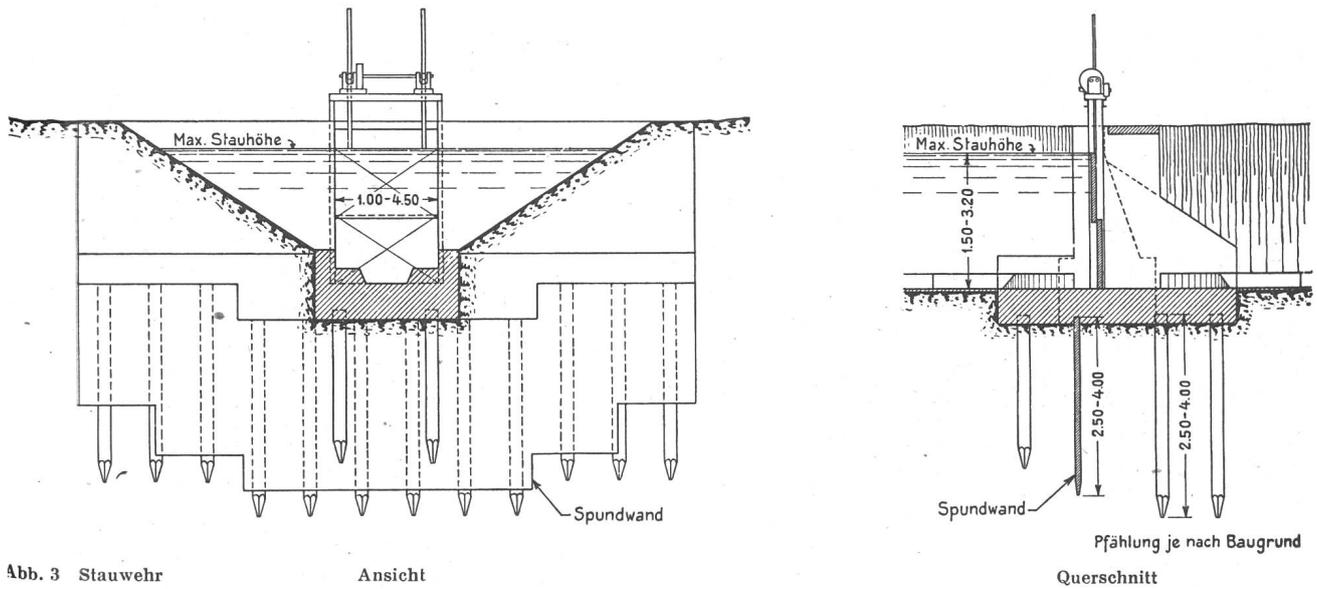
Abb. 3 Stauwehr

Die Wehranlagen wurden auf Grund des Längenschnitts angeordnet. Auf den guten Untergrund für den Bau konnte weniger Rücksicht genommen werden. Es mussten deshalb Wehre erstellt werden in Lehm-, in Sand- und in Kiesboden. Dabei waren im Prinzip die gleichen Grundsätze zu beobachten wie bei

seinem grossen Flusswehr, d. h. es war vor allem das Sickergefälle so zu wählen, dass eben die notwendige Dichtigkeit erreicht wurde. Die Fundierung der Wehranlagen erfolgte auf Pfählen, deren Zahl je nach Untergrund verschieden waren. Die Erstellung der notwendigen Holzspundwände von 3-4 m Länge bot immer ziemliche Schwierigkeiten. Die Aufstellung grosser Rammen lohnte sich bei den verhältnismässig kleinen Objekten nicht. Die Schwierigkeiten waren besonders gross bei Sandboden und am kleinsten im Lehm. Bei Kies wurden eiserne Pfahlschuhe verwendet. Bei der Trockenlegung der Baugruben ereignete sich im Schlemmsand bei einem Wehr ein Grundbruch, so dass eiserne Spundwände gerammt werden mussten, die 4 m unter das Fundament reichten. Damit war die Trockenlegung möglich.

Die Wehrverschlüsse bestehen aus Doppelschützen. Sie erlauben das Einstellen des Wasserspiegels auf beliebiger Höhe. Die Schützen laufen auf Rollen, damit die Bedienung durch einen Mann erfolgen kann. Zur Dichtung zwischen den zwei Schützen ist ein Federblech angebracht.

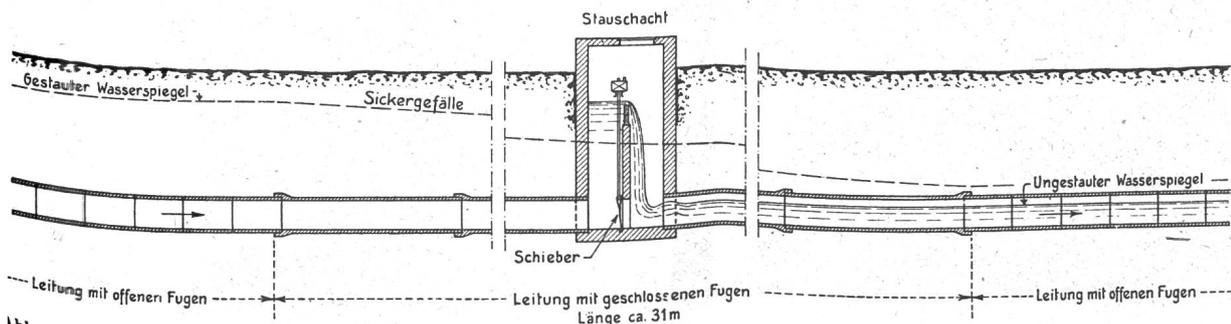
Abb. 4 Stauschacht in Rohrleitung.

Die Rohrleitung oberhalb des Moosmattengrabens liegt bis 4 m tief. Der obere Teil führt durch

eine Schlemmsand- und Kiesschicht mit ziemlich starker Wasserführung. Die Rohre wurden auf Brettern verlegt und die Fugen mit Teerstricken gedichtet, um Sandausschwemmungen zu verhindern. Um eine zu starke Entwässerung dieses Gebietes zu vermeiden, musste das Wasser gestaut werden. Es geschah dies durch Einbau eines Schachtes mit festem Überfall und eingebautem Kanalschieber. Die Überfallhöhe kann durch kleine Dammbalken reguliert werden. Der Schacht steht in einer sandigen Lehmschicht. Um die Stauung zu sichern, wurden die Rohre vor und hinter dem Schacht auf eine Länge von 30 m gut verfugt. Dadurch entstand ein Sickergefälle von 1 : 9. Die Stauung konnte auf diese Weise leicht erreicht werden. Ein Umfliessen des Schachtes kann nicht stattfinden.

Es sind bei Drainagen oft Stauschächte ohne Erfolg eingebaut worden, weil nicht darauf geachtet wurde, ein genügend kleines Sickergefälle zu schaffen. Statt mit Spundwänden kann dies bei einer Rohrleitung durch Verfugen einer gewissen Rohrlänge erreicht werden.

In der Rohrleitung, welche als Bewässerungsleitung vom Stegmattenkanal durch die Pflanzgärten von Müntschemier nach dem Neumooskanal führt, sind Stauschächte mit Doppelschützen eingebaut worden.

Sie funktionieren gut. Bei den Stauschächten und bei den in den Knickpunkten der Richtungsänderungen eingebauten Kontrollschächten sind zur Wasserentnahme Schächte angeschlossen. Sie sind mit der Rohrleitung durch ein kleines Rohr verbunden. Durch diese von der Hauptleitung unabhängigen Schächte wird vermieden, daß bei der Wasserentnahme Gegenstände in die Rohrleitung gelangen. Die Wasserentnahmestellen werden in diesen Gemüsekulturen sehr geschätzt. Sie ermöglichen auch eine motorische Wasserentnahme bei Erstellung von Beregnungsanlagen.

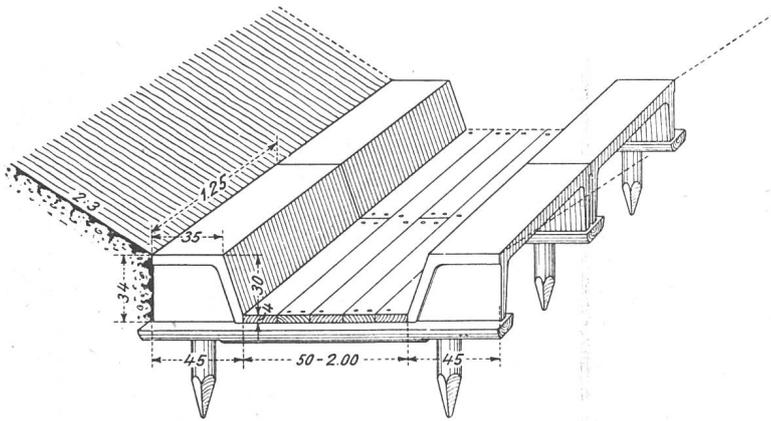
Abb. 5a Normale Sohlenverkleidung.

Abb. 5a, um eine Verkräutung zu verhindern. Wie ein Graben ohne Verkleidung bald aussieht, zeigt Abb. 6. Die seitliche Begrenzung des Bretterbodens bildeten zwei Randsteine, die auf den Holztraversen stehen, auf denen der Bretterboden aufgenagelt ist. Diese Grabenrandsteine haben sich als zweckmässig erwiesen. Sie bilden auch für den Unterhalt eine bedeutende Erleichterung. Namentlich wird dadurch das Auswachsen des Grases von den Böschungen in das Kanalprofil verhindert. Dieses bleibt immer vollständig frei.

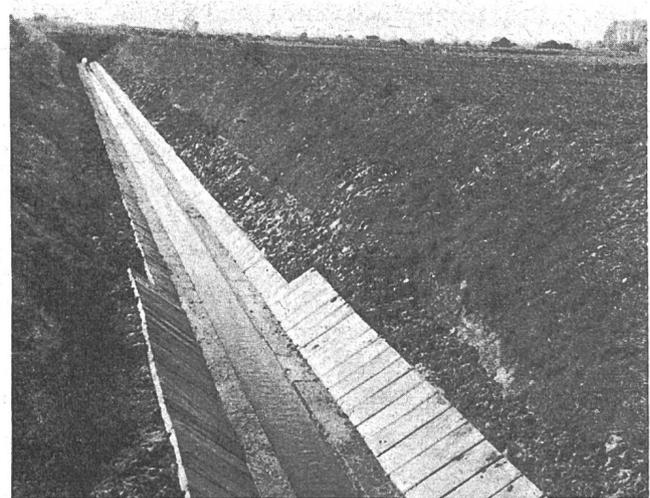
Abb. 11 Brästengraben, verkleidet mit Grabenrandsteinen u. Betonplatten.

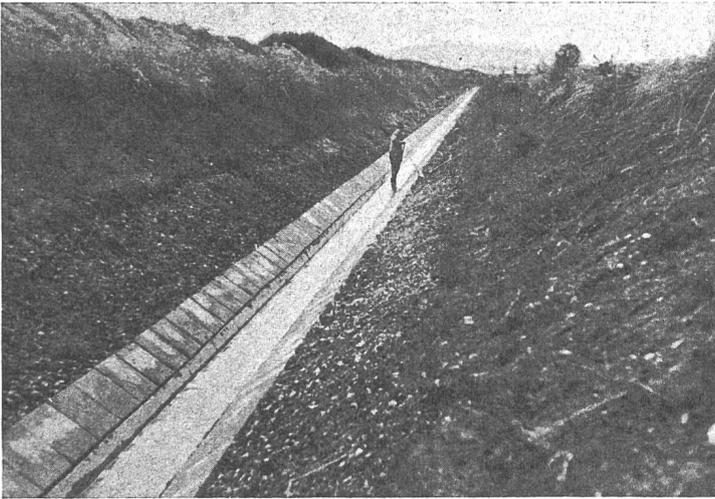
Abb. 12 Hohlenmattengraben. Rinnschalen ergänzt durch Betonplatten.

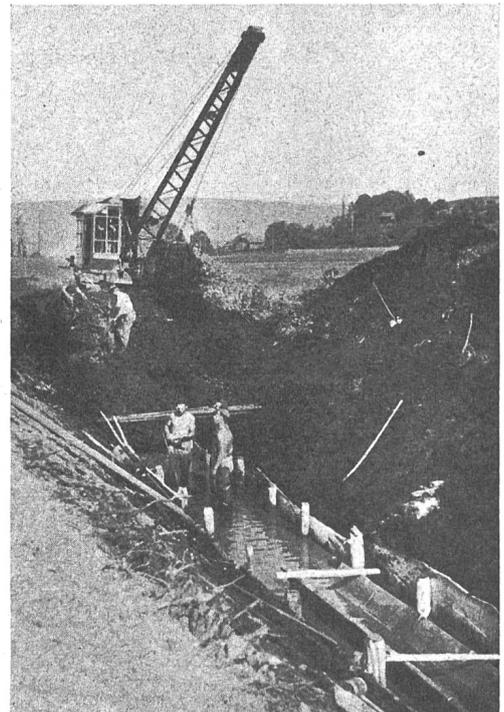
Abb. 14 Schleppkübelbagger. Einbau der Rinnschalen

Die Ausführung der Grabenvertiefungen erfolgte durch Schleppkübelbagger auf Raupen und Eimerkettenbagger auf Geleisen. Das Baggermaterial wurde seitlich deponiert und von den Landbesitzern zur Auffüllung lokaler Vertiefungen grösstenteils abgeführt. Ein Teil wurde mit Baggern auf 30 m Breite verteilt. Einige Schwierigkeiten bereitete die Wegschaffung

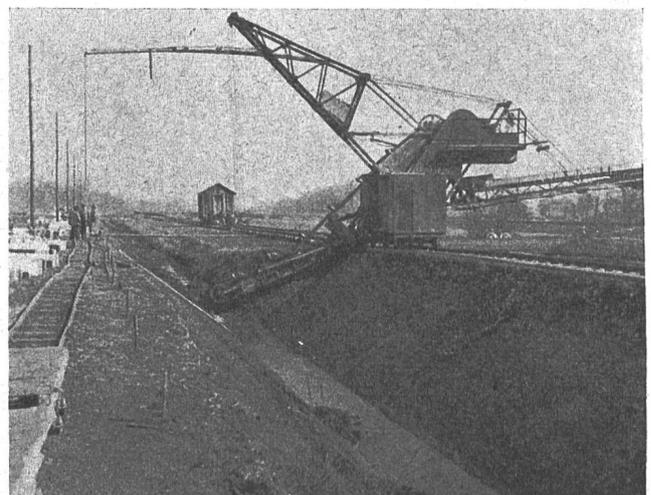
Abb. 15 Eimerkettenbagger auf Geleise mit Transportband.

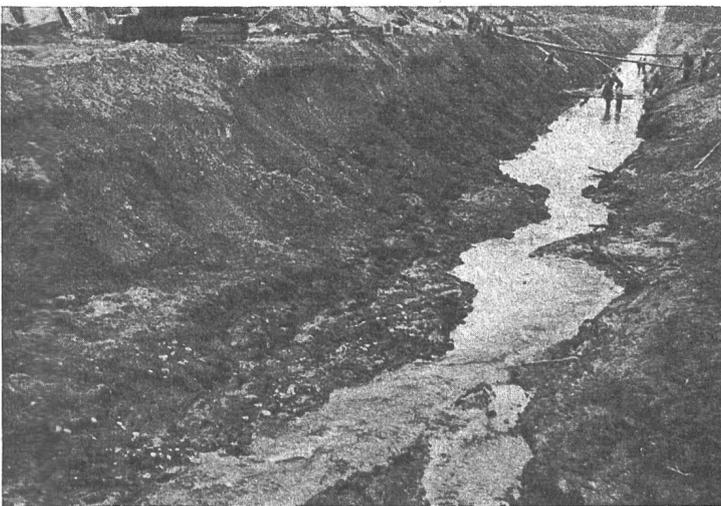
Abb. 17 Einbau der Sohlensicherung im Hauptkanal bei Müntschemier.

Der Einbau der Grabensohlen erfolgte im Regiebetrieb, möglichst aufgeschlossen auf die Bagger. Das Verlegen der Platten war einfach. Dagegen bereitete die Konsolidierung der Böschungen in den Triebssandschichten da und dort Schwierigkeiten. Die angewandten Querprofiltypen erwiesen sich als zweckmässig.

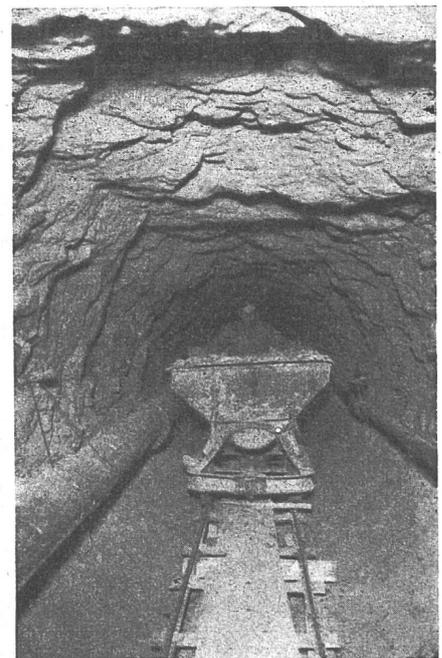
Abb. 18 Stollenausbruch mit betonierter Sohle.

Die Vorflut wird in diesem Gebiet durch zwei Kanäle erreicht, die sich etwas oberhalb der Bahnlinie der Biel-Täuffelen-Ins-Bahn vereinigen. Von dort unterführt ein Kanal die Bahn und führt dann in grossem Bogen zum Stolleneingang. Der Stollen zum Bielersee ist ca. 400 m vom Hagneckkanal entfernt. Der Stollen hat eine Länge von 771 m, ein Gefälle von 3,25 ‰ und einen kreisrunden Querschnitt von 1,8 m Durchmesser. Er liegt in der Molasse und ist vollständig aus-

gekleidet. Die Ausführung bot keine Schwierigkeiten, Wasser wurde sehr wenig angetroffen. Der Stollenanfang wurde so gelegt, dass der Einlauf noch auf die Molasse fundiert werden konnte. Bis zu einer genügenden Molasseüberdeckung wurde das oberste Stück im Tagbau ausgeführt.

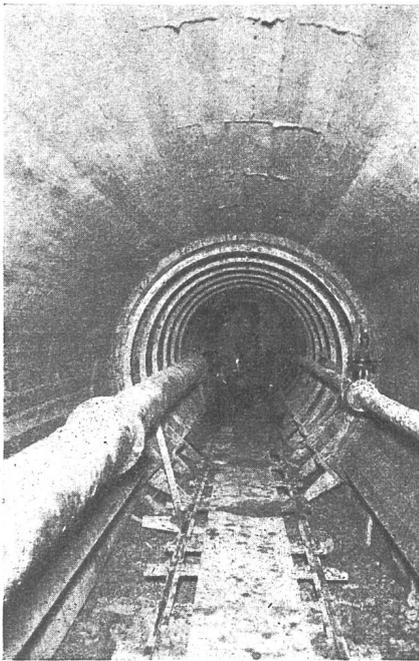
Abb. 19 Ausbetonierter Stollen mit eiserner Schalung.

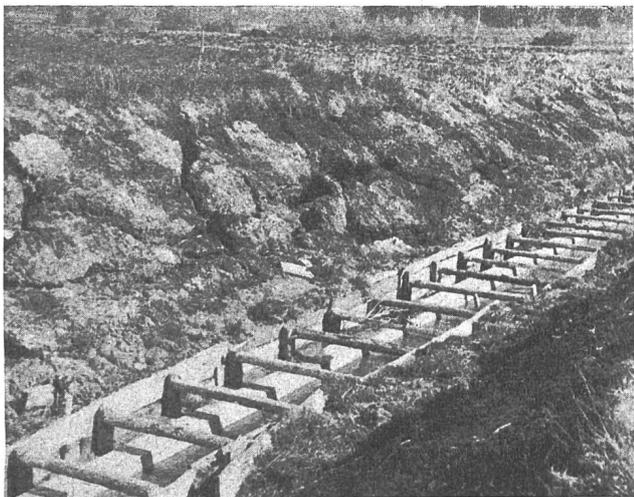
Abb. 21 Spriessung zum Einbau der Sohlenverkleidung.

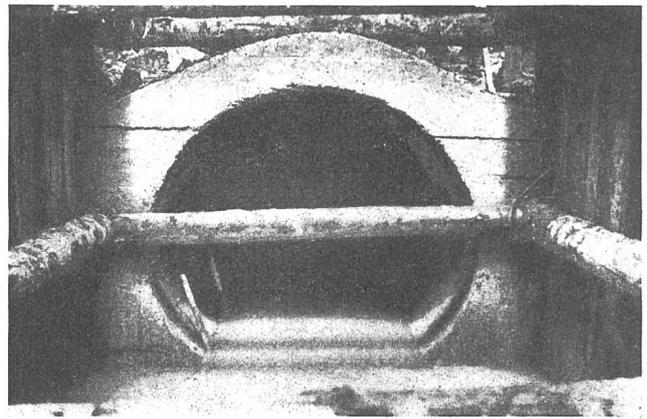
Abb. 20 Stollenprofil im Einschnitt.

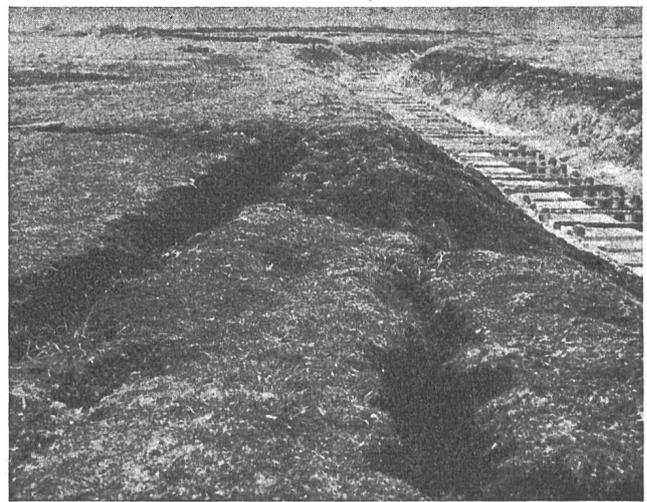
Abb. 22 Böschungsabriss im Torf über Schlemmsandschicht.

Breite beidseitig des Grabens noch fehlte. Die Abb. 22 und 23 zeigen die Wirkung dieses schwierigen Terrains. Zur Behebung der Schäden gab es vorerst kein anderes Mittel als abzuwarten bis zum Moment, da die Böschungen einigermaßen ausgetrocknet waren. Hier auf musste die Sohle ausgebaut und nach Aushub des aufgestossenen Materials neu erstellt werden. Um den Auftrieb in der lehmigen Sandmasse zu vermindern, wurden kleine Holzkasten, gefüllt mit Reisig, vertikal eingesetzt. Diese Vertikaldrainagen, die unter die Sohle reichten, hatten guten Erfolg. In den Böschungen wurden auch horizontale Schlitzte ausgehoben, in die Faschinen zur Entwässerung eingelegt wurden. Teilweise musste die Böschung zur Entlastung von der Neigung 2 : 3 auf 1 : 2 abgegraben werden. Durch diese Massnahmen konnte schliesslich die Festigung der Böschungen erreicht werden. Es brauchte dazu Zeit, aber leider auch Geld.

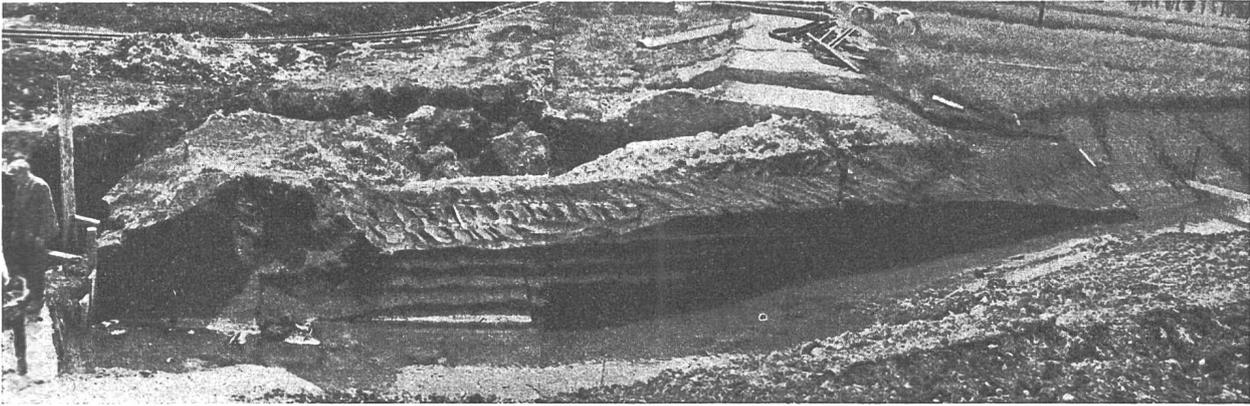
Abb. 23 Böschungsabrisse nach Ausführung der Baggerung.

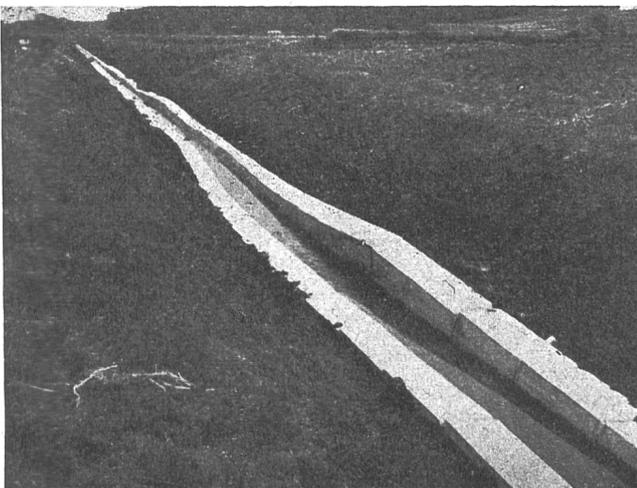
Abb. 24 Hebung der Kanalsohle nach Einbau der Sohlenverkleidung.

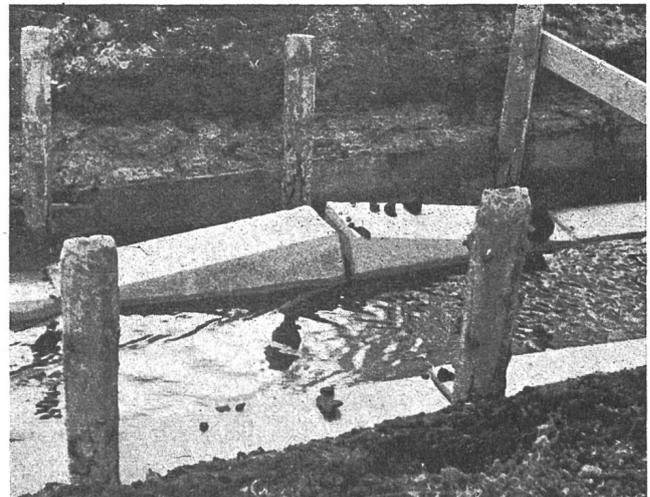
Abb. 25 Sohlenhebung durch Auftrieb.

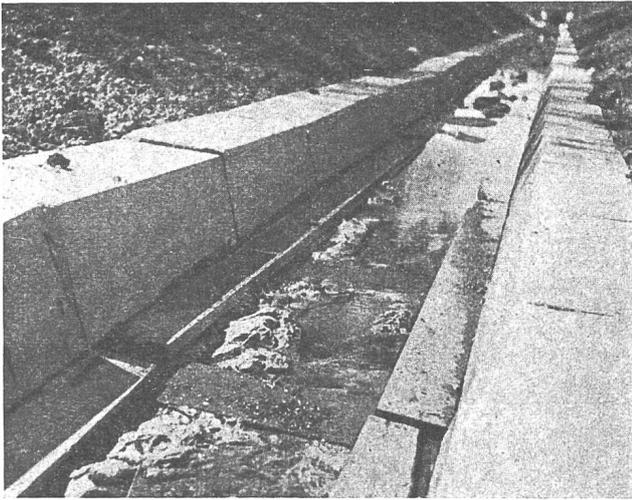
Abb. 26 Lehmaufquellungen in der Grabensohle.
