Betriebliche Vorkommnisse und Erfahrungen beim Eisgang vom Februar 1956 auf Aare und Rhein

K. Achermann, dipl. Ing., Langenthal¹

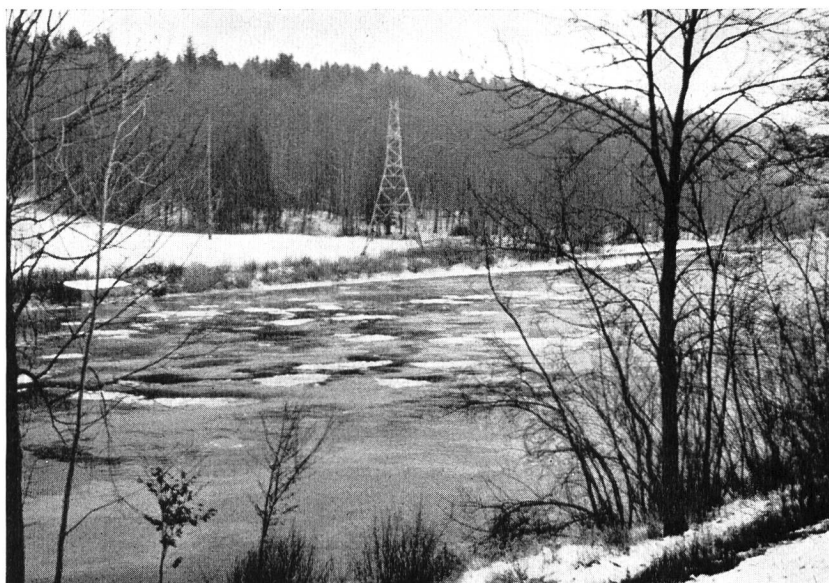
Bild 1 Schwebeis auf der Aare
(Photo K. Achermann)

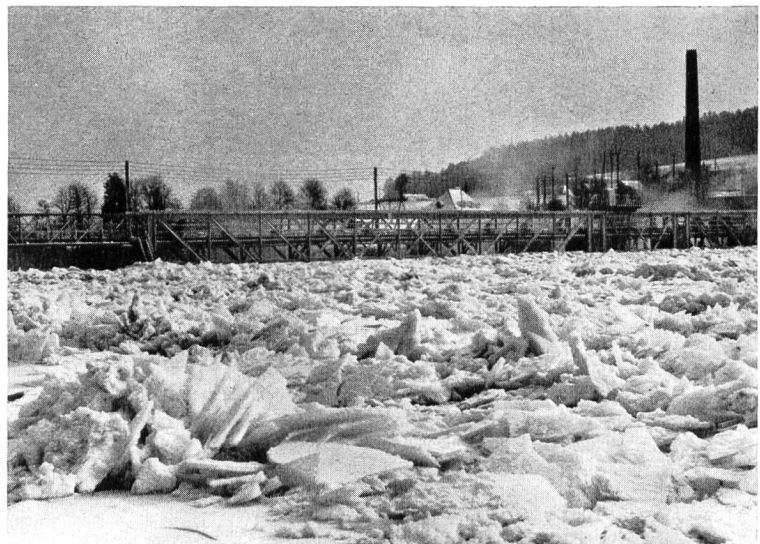
Bild 3
Packeis vor dem Wehr bei den Kraftwerken Wynau
(Photo Achermann)

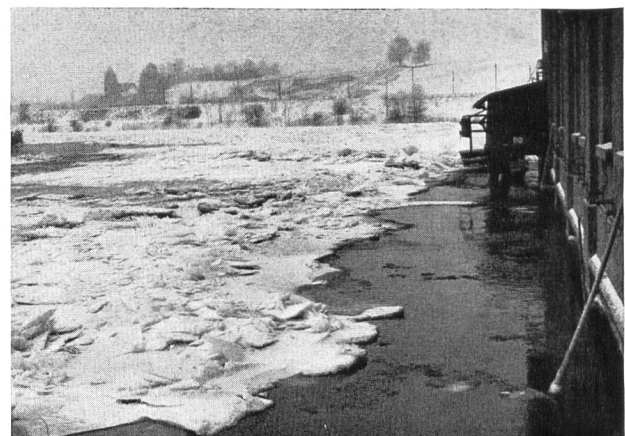
Bild 5 Überschwemmte Rechenbrücke des rechtsufrigen Werkes der Kraftwerke Wynau (Photo K. Achermann)

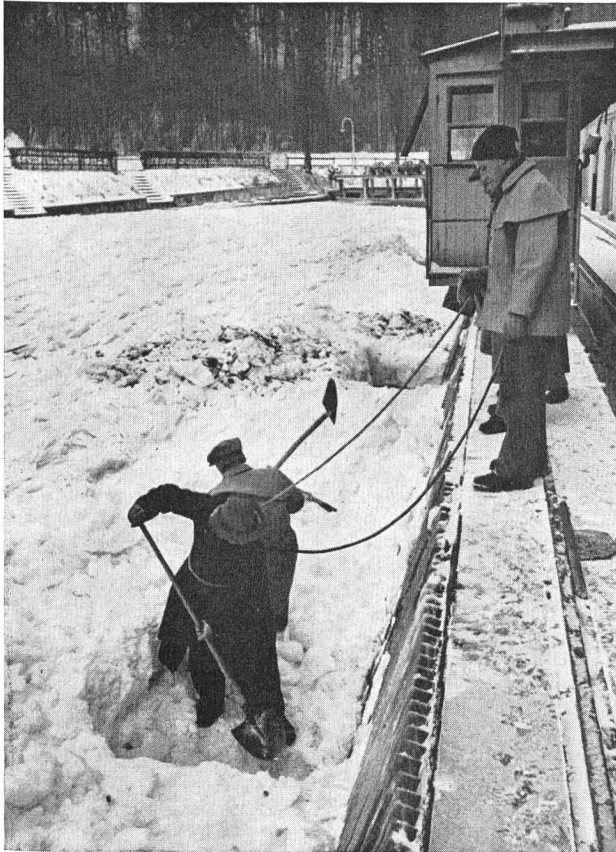
Bild 6 Rechen-Enteisung beim Kraftwerk Ruppoldingen
(Photo ATEL)

Das Kraftwerk Ruppoldingen ist ein Kanalkraftwerk mit einem Kanal von 760 m Länge, einer Ausbauwassermenge von 200 m³/s und einer möglichen Leistung ab Generator von 5500 kW. Das erste Schwebeis wurde am Freitag, den 10. Februar morgens entdeckt. Mit stärker werdendem Eisanfall wurde am Abend eine Stauklappe des total sechs Öffnungen zu 17,5 m Breite aufweisenden Schleusenklappenwehres umgelegt und die 20 Kanaleinlaufschützen um 1 m unter schwieriger Auftauarbeit abgesenkt. Das Ziel war, die treibenden Eisschollen ins Aarebett abzudrängen. Leider konnte der Schiffsdurchlaß nicht abriegelt werden, sodaß trotzdem viel Schwebeis in den Kanal gelangte. Während der Nacht auf den Samstag sank denn auch die Generatorleistung von 4,5 auf 0,7 MW, weil der Rechen stark verstopft war (Bild 6).

Durch stetige Wühlarbeit im Eise vor dem Rechen wurden immerhin alle Turbinen im Lauf gelassen, damit nichts einfro. Durch die steigende Temperatur am Sonntag, 12. Februar, begann sich die Eisdecke im Oberwasserkanal aufzulösen und als die Leerlaufschleusen nach sorgfältiger Erwärmung ebenfalls geöffnet werden konnten, war es möglich, das gelockerte Eis im Kanal doch schubweise abzulassen. Am Abend des 12. Februar war der Kanal eisfrei.

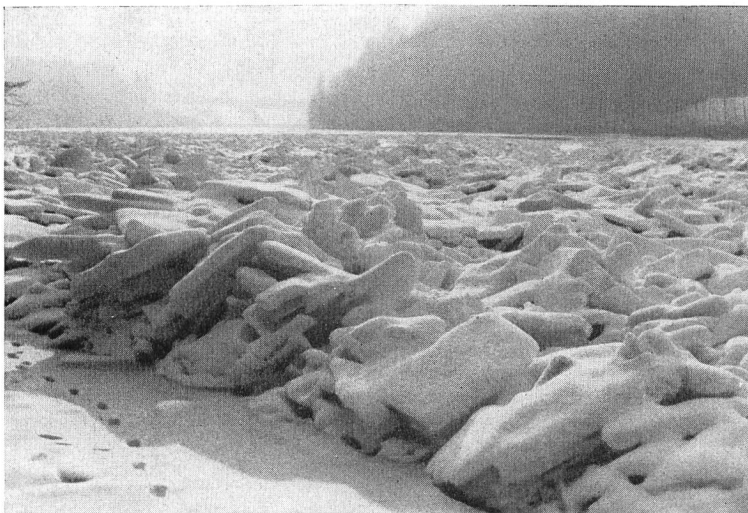
Bild 11 Verschachtelte Eisschollen im Rhein bei Rüdlingen, im Stauraum des Kraftwerkes Eglisau
(Photo KW Eglisau)
