Artikel: Betriebliche Vorkommnisse und Erfahrungen beim Eisgang vom Februar 1956 auf Aare und Rhein
Autor: Achermann, K.
DOI: <https://doi.org/10.5169/seals-921271>

Betriebliche Vorkommnisse und Erfahrungen beim Eisgang vom Februar 1956 auf Aare und Rhein

K. Achermann, dipl. Ing., Langenthal¹

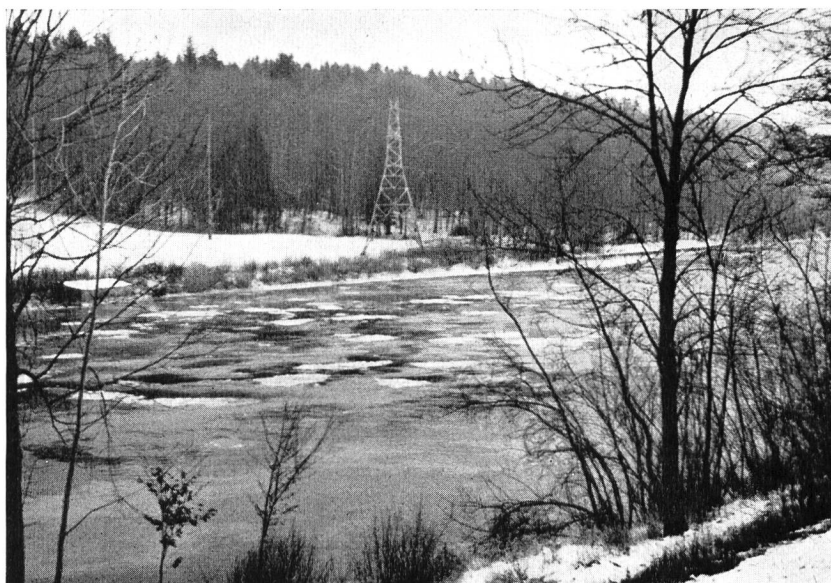
Bild 1 Schwebeis auf der Aare
(Photo K. Achermann)

Das Schwebeis ist die dritte von *Strauch* genannte Eisform. Die Bildung ist an eine rasche Unterkühlung der fließenden Wassermassen gebunden, d. h. es muß ein steiler negativer Temperaturgradient vorhanden sein. Es bilden sich wiederum mit Ausgangspunkten der Schweb- und Sinkstoffe als Kristallisationskerne rasch Eiskristalle in Form von dünnen Plättchen, die zuerst in fein verteilter Form auftreten, dann aber bald zu Eisklumpen zusammenwachsen (Bild 1). Sinkstoffreiches Wasser liefert mehr Schwebeis als reines. Diese Eisklumpen sammeln sich an Stauhaltungen an und können zu einem stark ineinander verschachtelten Eisfeld führen, dessen Erscheinung oft Packeis genannt wird. Es sei aber noch erwähnt, daß sogenanntes Schwebeis auch aufgestoßenes Grundeis sein kann. Ein Unterschied ist oft nur dadurch möglich, daß aufgestoßenes Grundeis meistens Bodenteile mit sich führt. Die aus dem Schwebeis gebildeten galertartigen Eisklumpen bedeuten für die Kraftwerke eine unliebsame

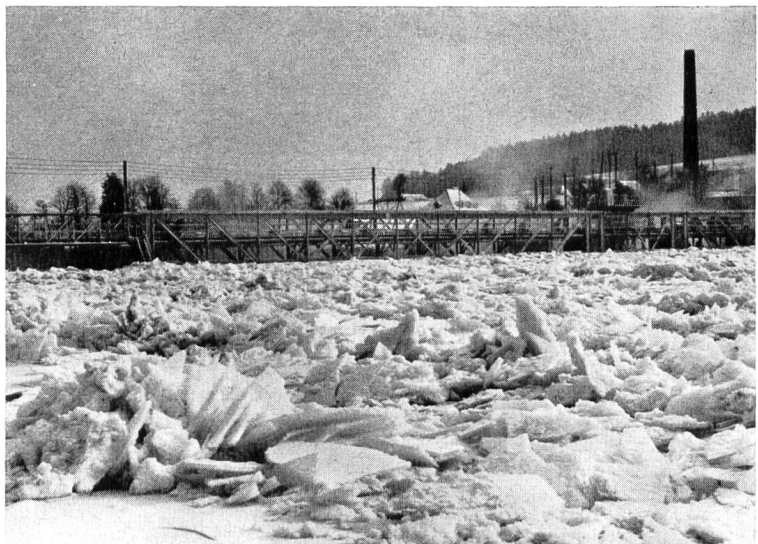
Bild 3
Packeis vor dem Wehr bei den Kraftwerken Wynau
(Photo Achermann)

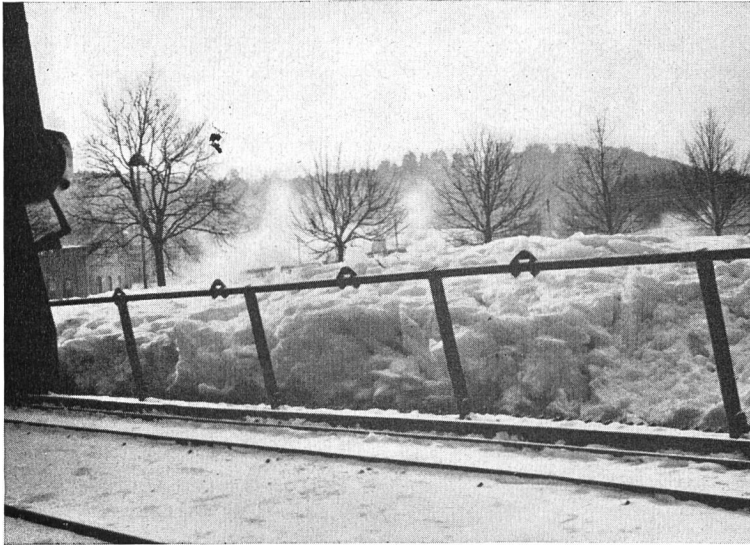
Bild 4 Eiswall vor dem Rechen des linksufrigen Werkes der Kraftwerke Wynau
(Photo K. Achermann)

Werkes ein Eispfropfen mit einer Mächtigkeit von etwa 5,5 m, der 2,5 m über die normale Stauhöhe ragte und 3 m tief ins Wasser reichte (Bild 4).

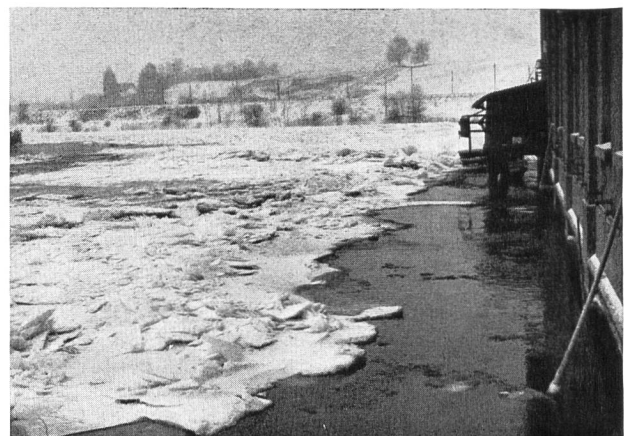
Bild 5 Überschwemmte Rechenbrücke des rechtsufrigen Werkes der Kraftwerke Wynau (Photo K. Achermann)

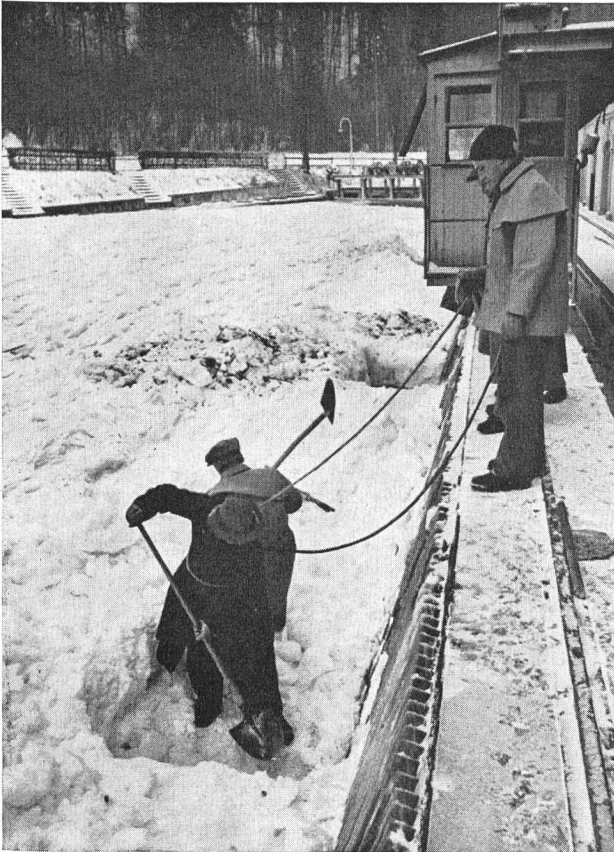
Bild 6 Rechen-Enteisung beim Kraftwerk Ruppoldingen
(Photo ATEL)

Das Kraftwerk Ruppoldingen ist ein Kanalkraftwerk mit einem Kanal von 760 m Länge, einer Ausbauwassermenge von 200 m³/s und einer möglichen Leistung ab Generator von 5500 kW. Das erste Schwebeis wurde am Freitag, den 10. Februar morgens entdeckt. Mit stärker werdendem Eisanfall wurde am Abend eine Stauklappe des total sechs Öffnungen zu 17,5 m Breite aufweisenden Schleusenklappenwehres umgelegt und die 20 Kanaleinlaufschützen um 1 m unter schwieriger Auftauarbeit abgesenkt. Das Ziel war, die treibenden Eisschollen ins Aarebett abzudrängen. Leider konnte der Schiffsdurchlaß nicht abriegelt werden, sodaß trotzdem viel Schwebeis in den Kanal gelangte. Während der Nacht auf den Samstag sank denn auch die Generatorleistung von 4,5 auf 0,7 MW, weil der Rechen stark verstopft war (Bild 6).

Durch stetige Wühlarbeit im Eise vor dem Rechen wurden immerhin alle Turbinen im Lauf gelassen, damit nichts einfro. Durch die steigende Temperatur am Sonntag, 12. Februar, begann sich die Eisdecke im Oberwasserkanal aufzulösen und als die Leerlaufschleusen nach sorgfältiger Erwärmung ebenfalls geöffnet werden konnten, war es möglich, das gelockerte Eis im Kanal doch schubweise abzulassen. Am Abend des 12. Februar war der Kanal eisfrei.

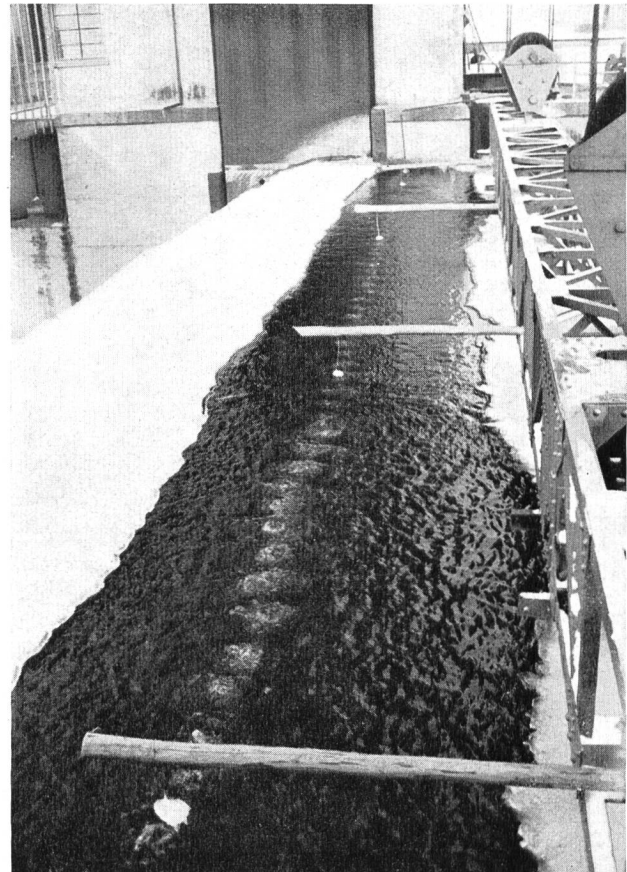
Bild 9 Enteisung des Oberwassers mit Druckluft
(Photo Kraftwerk Reckingen)

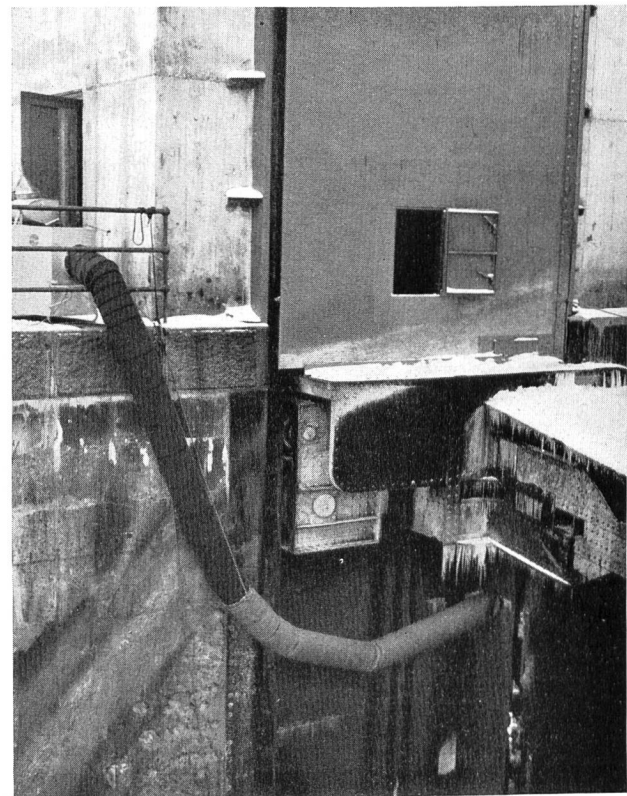
Die Betriebsbereitschaft des Wehres verlangte jedoch große Anstrengungen. Der Versuch, die Absenkbereitschaft der Oberschützen herzustellen, mißlang, weil die Laufbahnen an der Oberwasserseite der Unterschützen zu stark vereist waren. Mit Hilfe von zwei tragbaren Petrolbrennern und zweier mobiler Luftheizapparate NELSON von je 30 000 kcal/h Wärmeleistung konnte schließlich die Beweglichkeit zweier Doppelschützen zum eventuell gleichzeitigen Hochziehen erreicht werden (Bild 10).

Bild 10 Wärmezuführung zu den Gleitbahnen einer Schütze beim Kraftwerk Ryburg-Schwörstadt (Photo G. Moll)

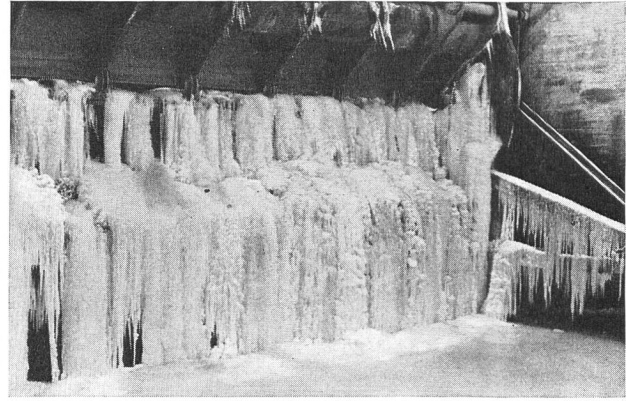
Fast alle Kraftwerke hatten dagegen erhebliche Sorgen mit dem Wehr (Bild 12). Gerade zu solchen Zeiten ist es besonders notwendig, daß die Beweglichkeit wenigstens eines Teiles der Wehrverschlüsse gewährleistet ist. Abfluß-Schwankungen können jederzeit durch Störungen in Schaltanlagen und dadurch bedingten Entlastungen oder z. B. durch plötzliche Bildung oder Bruch von Eisbarrieren auftreten. Eine saubere Betriebsführung verlangt regulierbare Wehrverschlüsse. Auch die Schifffahrt war in Mitleidenschaft gezogen. Beim Kraftwerk Birsfelden war die Durchfahrt für 13 Tage gesperrt (Bild 14).

Bild 12 Vereistes Wehr des Kraftwerks Wildegg-Brugg
(Photo W. Mischler)

Vorbeugend müssen bei den Wehrverschlüssen einwandfreie Dichtungen hergestellt werden. Wasserverluste und Spritzwasser sind es gerade, die eine arge Vereisung der Wehrpartien fördern. Eine einmal eingetretene Vereisung wurde mit verschiedenen Methoden bekämpft. Angebrachte Koksöfen auf der Unterwasserseite der Wehrabschlüsse, dazu Abdeckungen mit Planen, um die Wärmeverluste zu verkleinern, brachten Erfolge im Auftauen der Gleitbahnen und Rollenführungen. Nachteilig sind bei dieser Art die Abgase, die Eisenkonstruktionen angreifen. Eine andere gute Möglichkeit war das Anblasen der kritischen Stellen

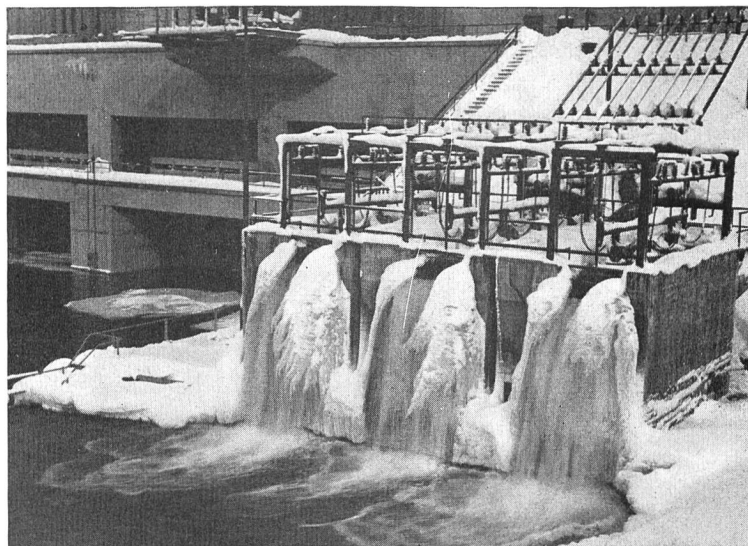
Bild 13 Durch Spritzwasser vereiste Überläufe der Wasserwiderstände beim Rheinkraftwerk Albruck-Dogern (Photo R. Bach, Waldshut)

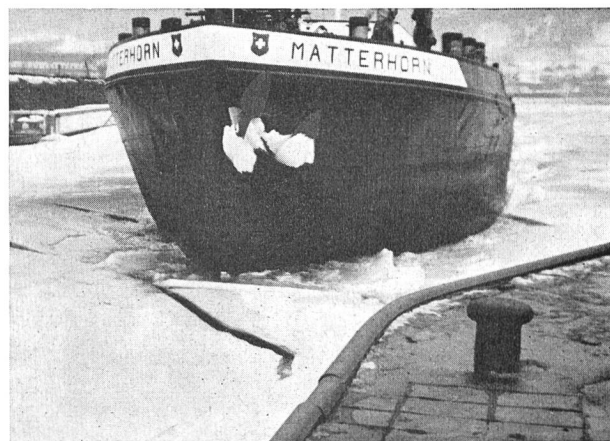
Bild 14 Zum Eisbrechen eingesetztes Motorschiff (Photo Kraftwerk Birsfelden)
