Zeitschrift: Wasser- und Energiewirtschaft = Cours d'eau et énergie
Herausgeber: Schweizerischer Wasserwirtschaftsverband
Band: 60 (1968)
Heft: 4-5

Artikel: Algenräumung in Seen und auf gestauten Flüssen
Autor: Kranich, L.
DOI: <https://doi.org/10.5169/seals-921087>

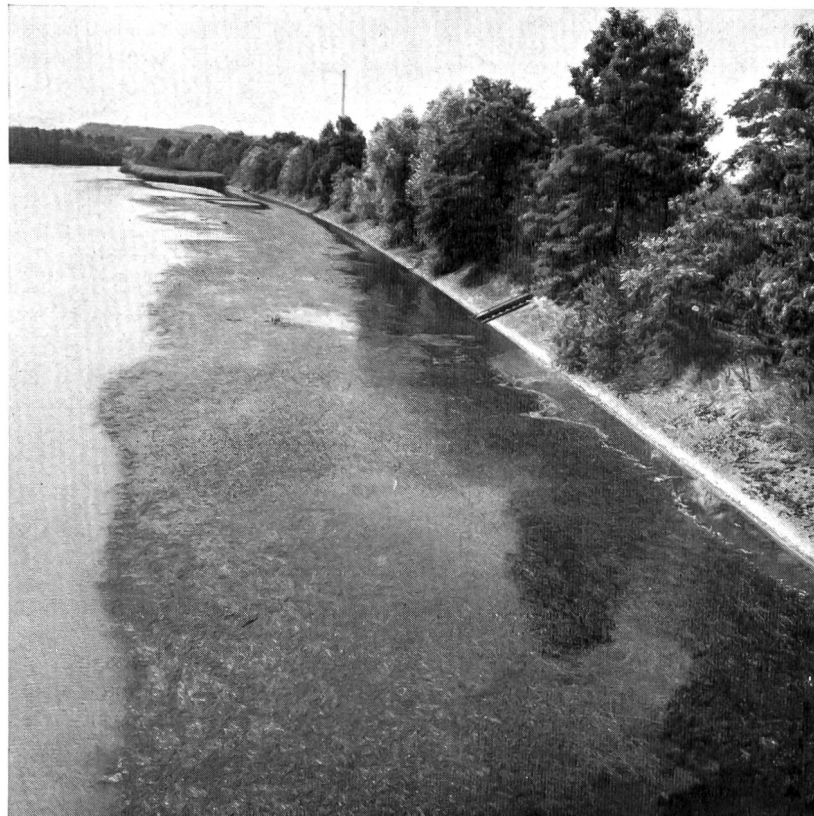
Bild 1
Algenbewuchs im Oberwasser des Kraftwerkes Wildegg-Brugg an der Aare.
19. 9. 1967

Auch beim Kraftwerk Wildegg-Brugg an der Aare ist ebenfalls im Oberwasser auf der Höhe von Holderbank bis zum Stauwehr zeitweise grosser Flächenbewuchs festzustellen. Die Flächen sind bis zu 150 m lang und bis zu 10 m breit (Bild 1). Dort wurden die Algen auch mit Sensen und Rechen entfernt, der Aare entnommen und kompostiert. Unter erheblichem Aufwand wurden im Jahr 1966 etwa 200 m³ und im Jahr 1967 etwa 100 m³ Algengut auf vorbeschriebene Weise der Aare entnommen.

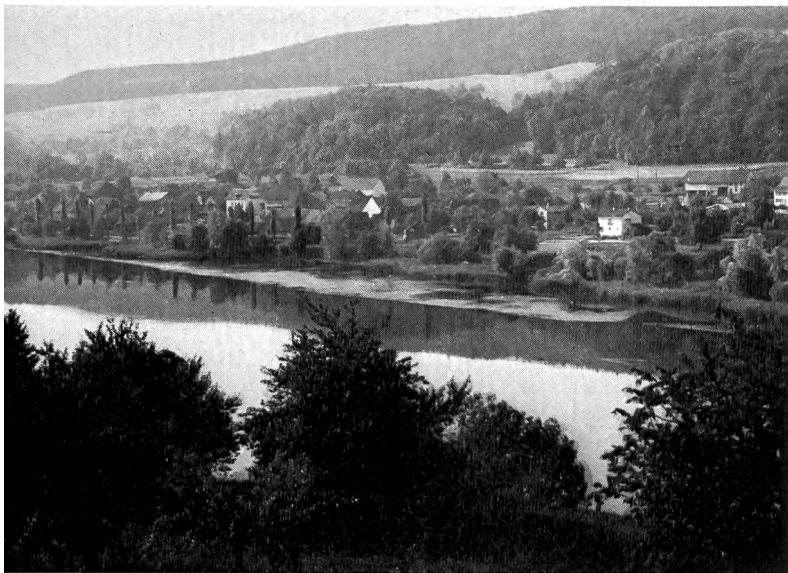
Bild 2 Algenbewuchs bei Rümikon 1961

Auch im Bereich der gestauten Flüsse, und hier insbesondere bei Rhein und Aare, ergaben sich Schwierigkeiten. Beim Kraftwerk Reckingen erstreckt sich der Algenbewuchs über zwei ca. 300 m lange Flusspartien bei Rümikon (Bild 2) und Lienheim (Bild 3). Werden solche grossen Flächen abgemäht, oder gehen sie bei einem Hochwasser von selbst weg, so können erhebliche Verstopfungen an

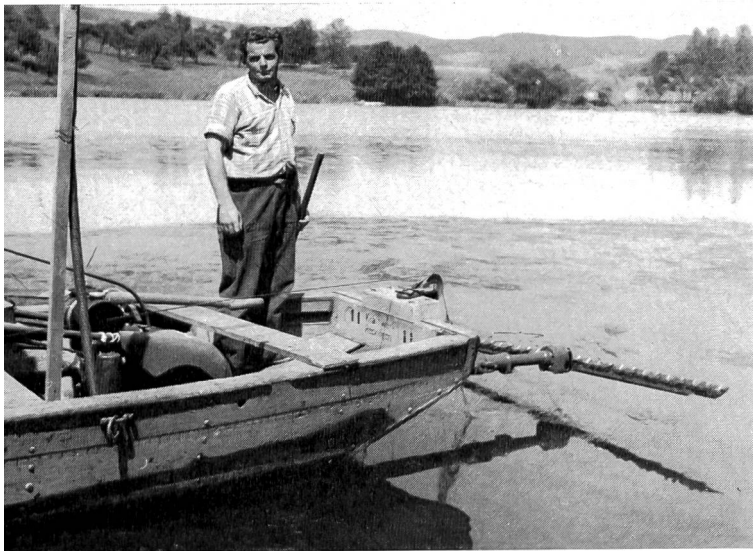
Bild 8 Algenmähdmaschine Kraftwerk Reckingen

Bei grossen Flächen, wie sie zum Beispiel bei den Kraftwerken Schaffhausen, Rheinau, Reckingen, Laufenburg, Ryburg-Schwörstadt, Aarau und Klingnau vorhanden sind, wurden — teils unter erheblichen Kosten — maschinelle Einrichtungen von den Werken entwickelt und gebaut. Meist wurden Boote aus dem vorhandenen Bootspark dazu benutzt. Bild 8 zeigt die Anordnung der Mähmaschine beim

Kraftwerk Reckingen. Das Boot wird mit Hilfe einer Feuerlöschpumpe nach dem Rückstossprinzip vorwärts bewegt.

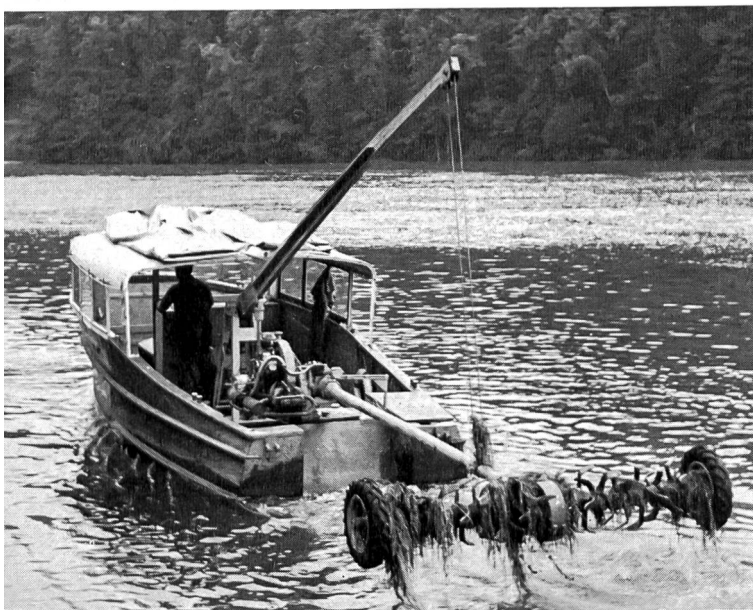
Bild 9 Algenfräse Kraftwerk Rheinau 1967; starkes Eisenboot mit Hydraulik und Bucher-Egge als Fräsgerät

Die Algenfräse beim Kraftwerk Rheinau ist ein umgebautes landwirtschaftliches Eggengerät. Der ganze Aufbau und die Konstruktion des Schiffes sind sehr stabil, da erhebliche Erschütterungen und Beanspruchungen des Bootskörpers auftreten (Bild 9). Die Wirkung dieser Einrichtung, die mit einer Hydraulik aus- und eingefahren werden kann, ist sehr gut (Bild 10).

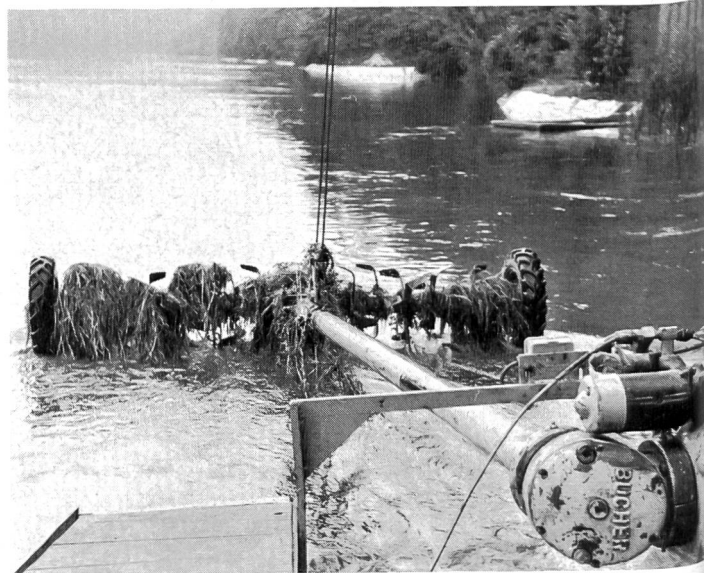
Bild 10 Kraftwerk Rheinau, Algenfräse in Betrieb

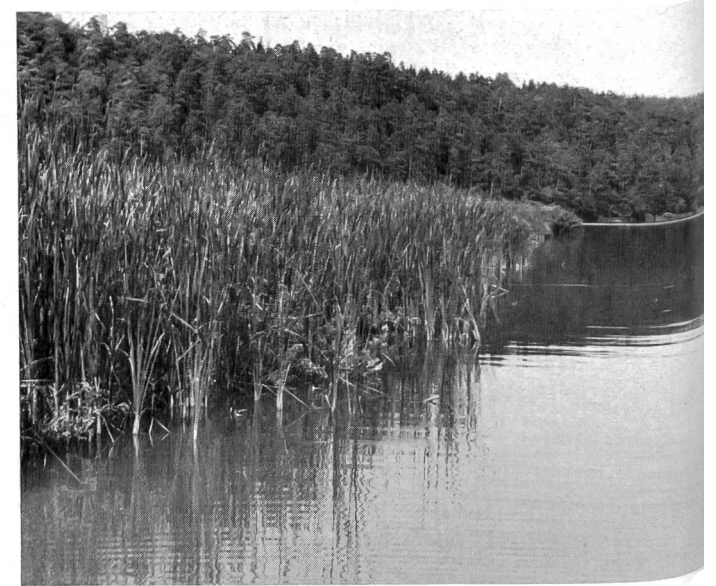
Bild 12 Pflanzung schmalblättriger Rohrkolben hat die Unkräuter verdrängt und breitet sich gegen den Fluss aus. Gepflanzt Juni 1964, Aufnahme August 1965

- a) An Stellen bis zu 50 cm Wassertiefe wurden Rohrkolben, Igelkolben und Lilien angepflanzt und damit das Unkraut verdrängt (Bild 12).
- b) Der von Unkräutern durchwucherte Schlamm wurde 1959 aus dem Schiffshafen durch Baggerung entfernt. Trotz neuer Schlammablagern siedelten sich bis heute keine Unkräuter mehr an.
- c) Chemische Versuche zur Beseitigung der Unkräuter führten nicht zum Erfolg.
