Zeitschrift: Wasser- und Energiewirtschaft = Cours d'eau et énergie
Herausgeber: Schweizerischer Wasserwirtschaftsverband
Band: 66 (1974)
Heft: 4-5

Artikel: Ausbau der Wingger
Autor: Stämpfli, Paul
DOI: <https://doi.org/10.5169/seals-921242>

Ausbau der Wigger

Paul Stämpfli

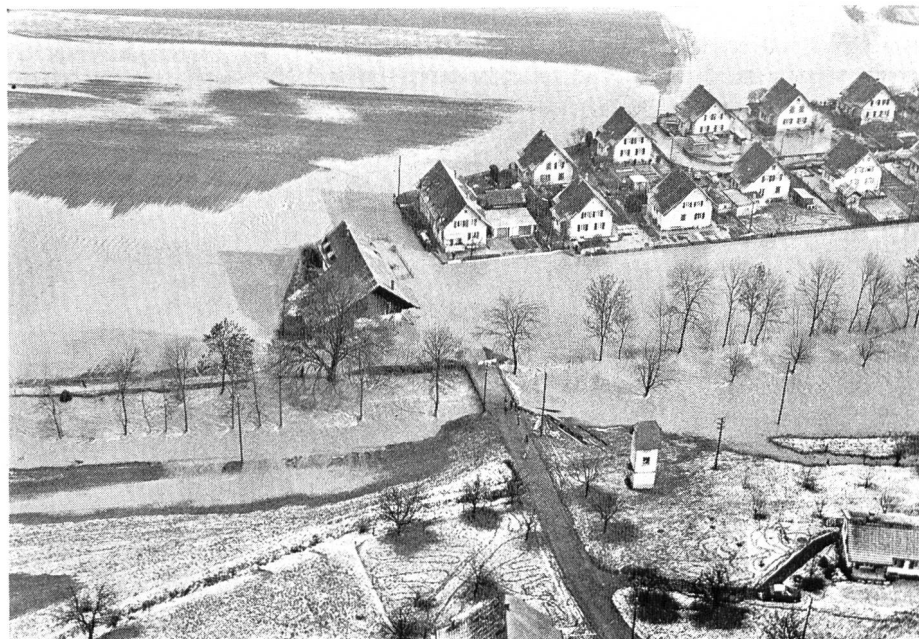
Bild 1
Brittnau-Hard.
Ueberflutung der Wigger
im Hard,
Gemeinde Brittnau.

Auf dem Gebiet des Kantons Aargau verursachte das Hochwasser enorme Schäden an Gebäuden, Inventar und Kulturland. Die maximale Abflusswassermenge betrug damals zirka 80 bis 90 m³/sec, wovon sich eine beträchtliche Menge beidseitig der Wigger über das Land ergoss.
