# KAMPF DEM ZUNEHMENDEN WASSERPFLANZENBEWUCHS IN UNSEREN GEWÄSSERN

## Krautwucherungen als schwerwiegendes Gewässerschutzproblem in Fließwässern

Eugen A. Thomas

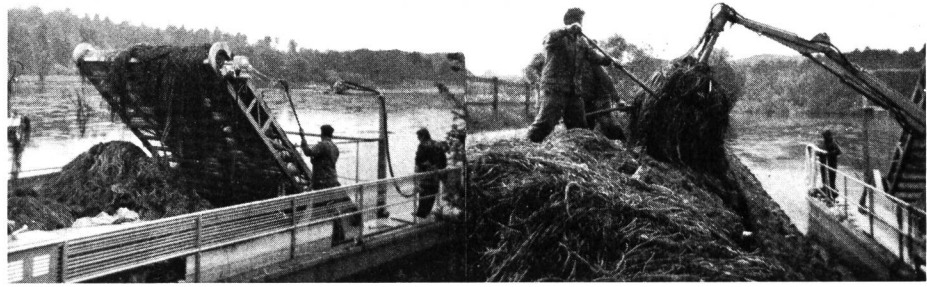
Bilder 4 und 5  
Ein im Boot eingebauter  
Greifer befördert das nasse  
Kraut ans Ufer.

Die langgezogenen, zähen Stengel des flutenden Hahnenfusses verfangen und verknäueln sich in den Schrauben und Steuerrudern der Schiffe, wo sie nur schwierig zu entfernen sind. Die Fähre in Ellikon, früher dank dem auf das Steuerruder wirkenden Strömungsdruck ohne zusätzliche Energie elegant über den Strom segelnd, wurde durch die dichten Massen von Wasserpflanzen völlig lahmgelegt, bis die Wasserpflanzen erstmals durch Militär und später durch das Kantonale Amt für Gewässerschutz und Wasserbau in mühsamer Arbeit aus dem Strom geräumt wurden. Das heute verwendete Räumboot wird durch zwei Düsenaggregate angetrieben, die gleichzeitig zum Steuern dienen (Bilder 2 bis 5).

Das Kantonale Amt für Gewässerschutz und Wasserbau Zürich hat rasch erkannt, dass die übermässige eutrophiebedingte Verkrautung des Rheines zu absolut unzulässigen Zuständen der Gewässerverschmutzung führt. Ein Wasserpflanzen- und Algenräumungsboot («Seekuh») wurde deshalb vom Zürichsee auf den Rhein disloziert. Das Wasserkraut kann damit bis zu einer Tiefe von 2,5 m entfernt werden. Nach Angabe des «Tages-Anzeigers» vom 8. Juni 1974, S. 19, wurden innerhalb von vier Wochen 1000 Tonnen Wasserkraut zwischen Ellikon und dem Kraftwerk Rheinau aus dem Rhein gezogen und auf dem Land deponiert. Als Sofortmassnahme ist somit diese Krautentfernung wirksam und erfolgreich (Bilder 2 bis 5).

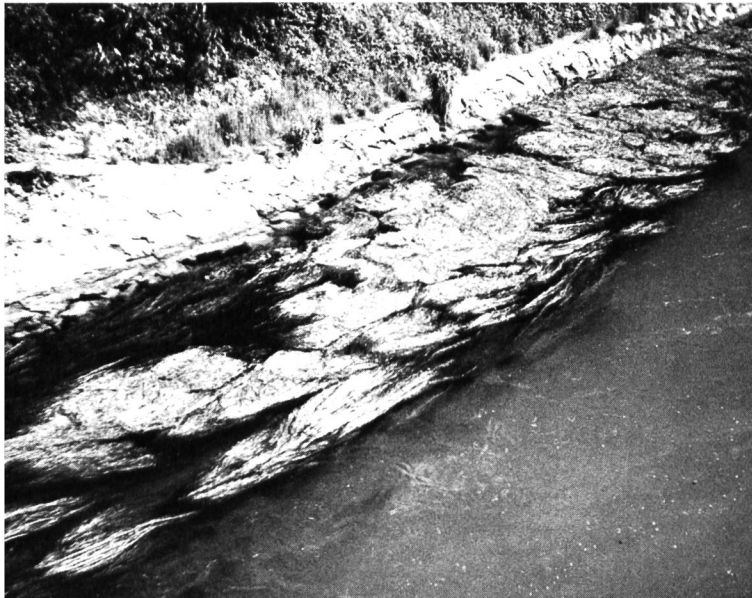
Bild 8 Fortschreitender Bewuchs im Staugebiet des Rheinkraftwerkes Albbruck-Dogern.
