Kunststoffrohre für eine Druckleitung wurden mit Helikopter eingeflogen

Franz Marty

Das Projekt

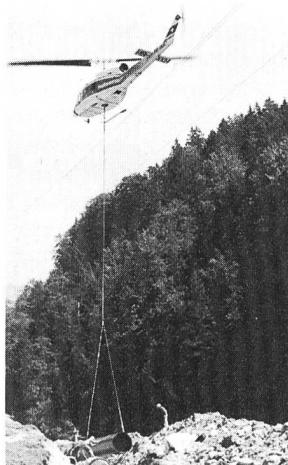
Bild 1. Heliswiss im Einsatz

Die 12 m langen und etwa 1700 kg schweren Rohre sind
mit einem Helikopter Bell 214 Big Lifter der Heliswiss direkt
in den Graben eingeflogen worden. Die steinige und un-
wegsame Talsohle erlaubte auch aus Zeitgründen kein an-
deres Vorgehen. Die Erfahrungen haben einmal mehr ge-
zeigt, dass ein Helikoptereinsatz, sofern er gut geplant und
von einer erfahrenen Firma durchgeführt wird, oft auch die
wirtschaftlichste Lösung ist.

Die Hartpolyäthylenrohre wurden etappenweise ab einer Deponie in rund 300 m Entfernung eingeflogen.

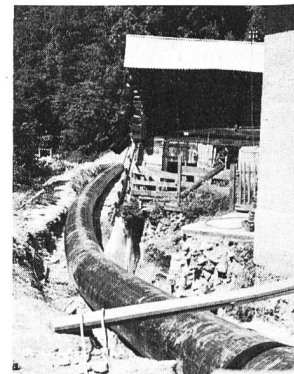
Bild 2. Die Elastizität der Rohre wird
ausgenützt.

hohe Elastizität des gewählten Materials erlaubt es, Radien von weniger als 60 m ohne Formstücke zu bewältigen; dadurch kann die Leitung gut dem Graben angepasst werden.

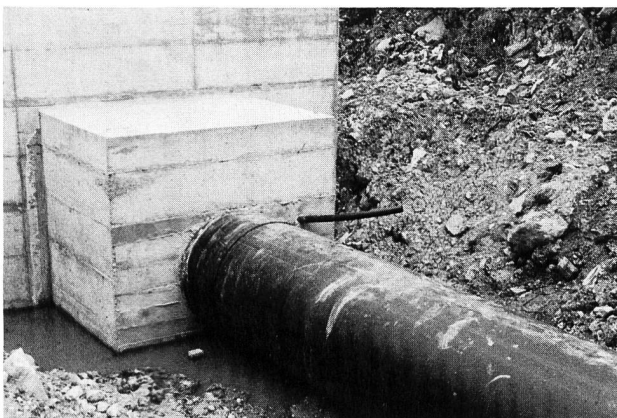
Bild 5. Der Fixpunkt am Turbinenhaus.

Die Krümmer werden aus dem gleichen Material in Segmentbauweise hergestellt und einbaufertig der Baustelle angeliefert. Die Kämpferzone des Rohres wird mit Wandkies eingebettet, das übrige Rohr wird mit Aushubmaterial eingedeckt. Die Schubkräfte werden an den Leitungsenden sowie bei den Krümmern mit Betonfixpunkten aufgenommen.
