**Zeitschrift:** Wasser Energie Luft = Eau énergie air = Acqua energia aria  
**Herausgeber:** Schweizerischer Wasserwirtschaftsverband  
**Band:** 75 (1983)  
**Heft:** 7-8

## Erneuerte Lammbachsperrren

### Der Bach Lamm schläft nicht

Lubomir T. Winnik

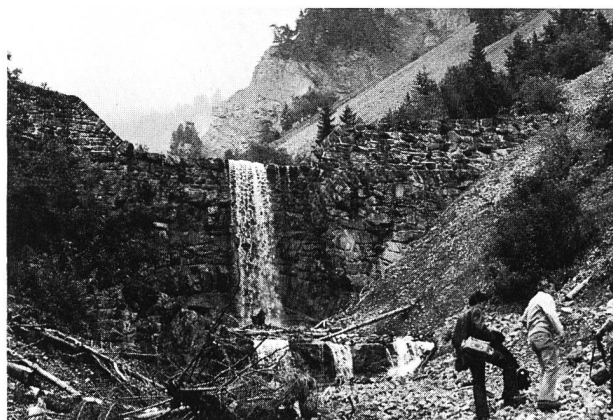
Bild 1. Die alten Lammbachsperrren sind ein wahres Meisterwerk des Tiefbaus, mit einfachsten Mitteln unter schwierigsten Bedingungen gebaut. Sie müssen laufend überwacht werden und brauchen ständigen Unterhalt, wenn sie ihre wichtige Aufgabe zuverlässig erfüllen sollen.

fünf Wildbäche, die in der Gegend von Brienz und Kienholz in den Brienzersee münden (Bild 1). Seit jeher gefährden sie diese Dörfer. Als besonders unberechenbar unter ihnen gilt die Lamm, deren Kontrolle heute auf dem Programm steht.

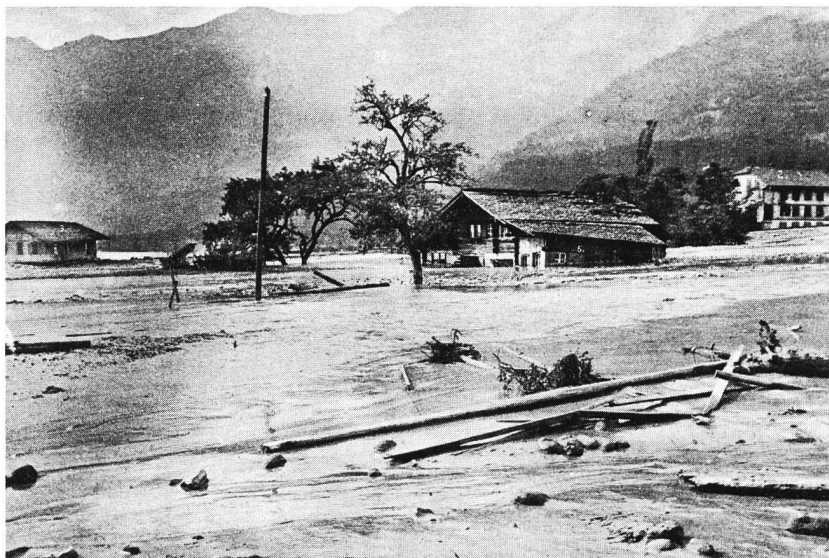
Bild 2, links. Schwere Schäden richtete die Überschwemmung des Lambbaches im Jahre 1896 an, als der unverbaute Bach innert kürzester Zeit 300 000 m<sup>3</sup> Geröll und Erde mit sich riss. Häuser versanken meterhoch im Schlamm und wurden gar aus ihren Fundamenten gerissen, die Strasse und die Geleise der Brünigbahn wurden unterbrochen.

Das Gelände ist unwirtlich. Soweit das Auge schweift, türmen sich kahle Geröllhalden. Hie und da werden sie von einsamen Inseln der bereits unterspülten Felsen und spärlichen, über dem Abgrund geneigten Bäumen gesäumt. Selbst hier in 1300 m Höhe fällt es aber schwer, zu glauben, dieses harmlos anmutende Bächlein könne auf einen Schlag dreihunderttausend Kubikmeter Berg herabschleudern, wie das im Jahr 1896 geschehen ist (Bild 2).

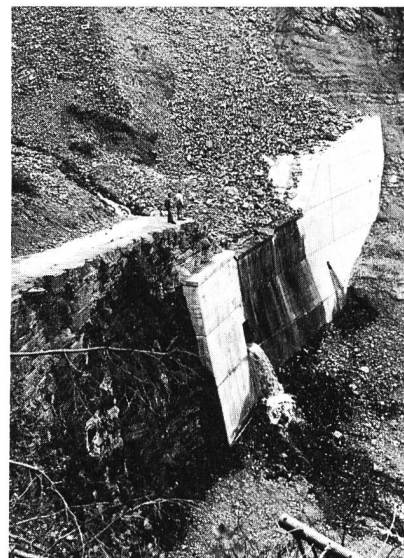
Bild 3, rechts. Die mit einer Betonvormauer jüngst sanierte Sperre 4a. 900 000 Franken kostete diese Verstärkung, die auch mit den heutigen technischen Möglichkeiten hohe Ansprüche an die Baukunst stellt. Aber schon ist der Berg wieder in Bewegung; die rutschigen Geröllhalden lassen den Menschen nicht ruhen. Und wer traut jetzt diesem harmlosen Rinnsal zu, dass es nach einem Unwetter zum alles bedrohenden Wildbach wird.

So auch die Lambbachsperren. Wie faszinierend und fest ihre Mauerwerke auch aussehen mögen, sie sind doch alt, und der Zahn der Zeit hat an ihnen Spuren hinterlassen. Vor fünf Jahren wurde die Sperre 5, die sich in der obersten Partie der treppenartigen Schutzkette befindet, erneuert. Vor zwei Jahren konnte die Sperre 4a (Bild 3) fertig saniert werden, wobei sie mit einer Betonvormauer gestützt wurde. Kostenaufwand: zirka 900 000 Franken.
