Unwetterschäden in der Schweiz im Jahre 1984

Jürg Zeller und Gerhard Röthlisberger

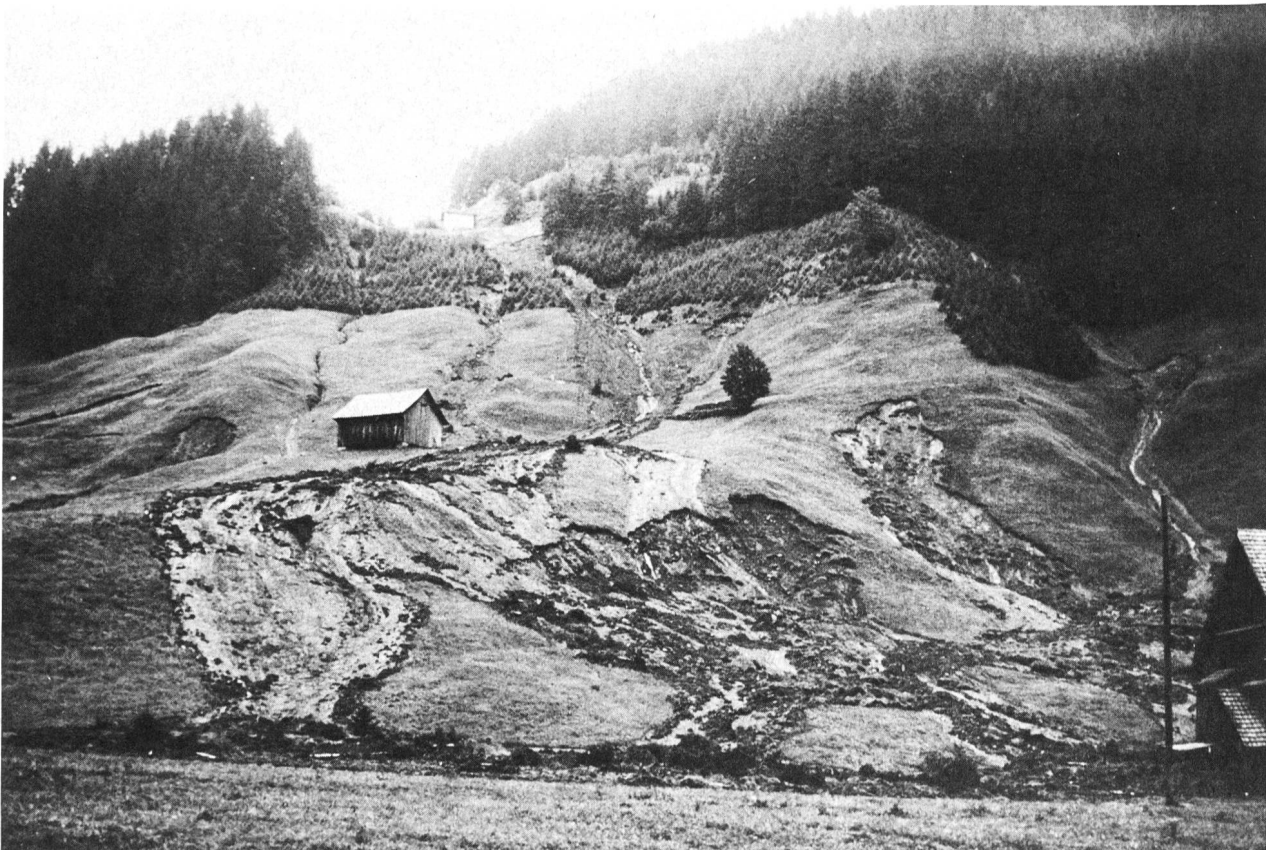
Bild 4. Typische Schäden im Landwirtschaftsgebiet talaufwärts der Ortschaft Alphthal. Hydraulische Grundbrüche lösten Rutschungen aus, welche kleine Murgänge abflossen. (Foto EAFV)
