**Zeitschrift:** Wasser Energie Luft = Eau énergie air = Acqua energia aria  
**Herausgeber:** Schweizerischer Wasserwirtschaftsverband  
**Band:** 77 (1985)  
**Heft:** 3-4

## *Die Sanierung des mittleren Rheinfallfelsens*

Mitteilung der Baudirektionen der Kantone Zürich und Schaffhausen.

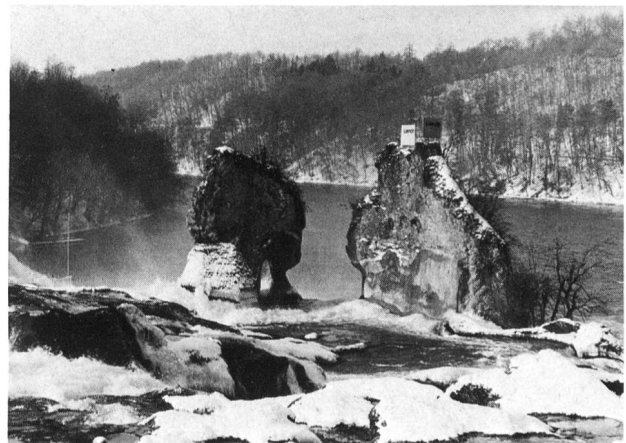
Nach Abschluss der Sanierungsarbeiten am Rheinfallfelsens in Schaffhausen präsentieren sich die beiden Zähne wieder in alter Form, aber mit neuem Kleid. Die der Felsoberfläche angepasste Spritzbetonschicht wird mit der ansetzenden Patina nach kurzer Zeit kaum mehr als künstliche Massnahme wahrzunehmen sein. (Foto: Ch. Messerli, Schaffhausen)
