**Artikel:** Der Bergsturz im Veltlin : zwei Jahre danach  
**Autor:** [s.n.]  
**DOI:** <https://doi.org/10.5169/seals-940527>

## Der Bergsturz im Veltlin – zwei Jahre danach

Jahresexkursion des Schweizerischen Nationalkomitees für grosse Talsperren

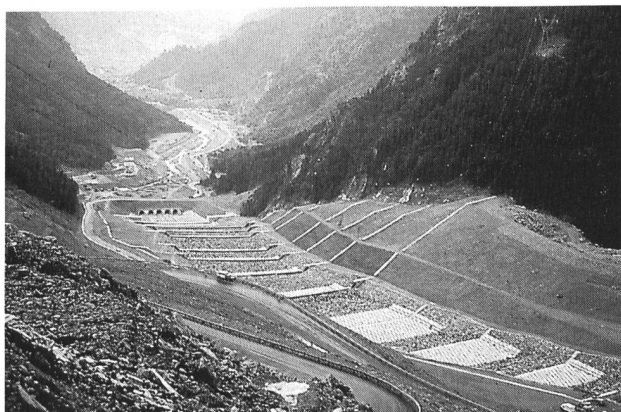
Bild 4. Sperrentreppe im unteren Teil des Schuttriegels. Blick talauswärts (Foto A. Huber).

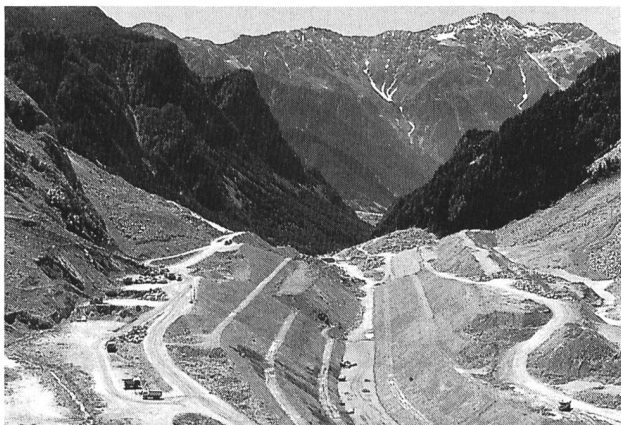
Bild 5. Überlaufkanal im flachen Teilstück. Blick talauswärts (Foto A. Huber).
