**Zeitschrift:** Wasser Energie Luft = Eau énergie air = Acqua energia aria  
**Herausgeber:** Schweizerischer Wasserwirtschaftsverband  
**Band:** 83 (1991)  
**Heft:** 1-2

**Artikel:** Geschichte des Schutzwasserbaus in der Schweiz  
**Autor:** Schnitter, Niklaus  
**DOI:** <https://doi.org/10.5169/seals-940976>

# Geschichte des Schutzwasserbaus in der Schweiz

Niklaus Schnitter

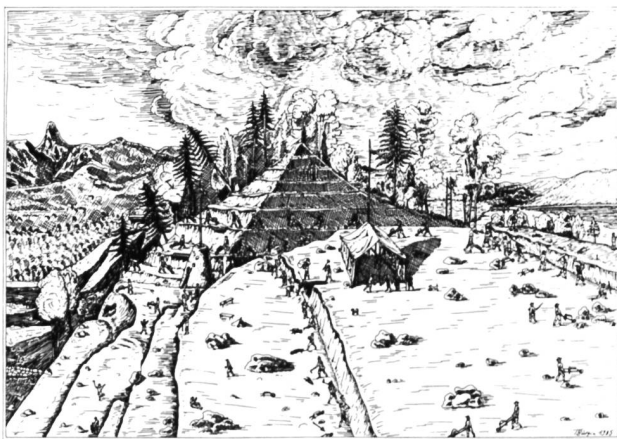
Bild 3. Skizze von T. Bürgin nach einem zeitgenössischen Gemälde der Arbeiten am Kanderdurchstich 1711/12 (aus [7]).

Am 1. April 1711 nahm Bodmer mit rund 400 Arbeitern den offenen Durchstich durch den Strättlihügel in Angriff, der einen Aushub von 310 000 m<sup>3</sup> erfordert hätte (Bild 3). An

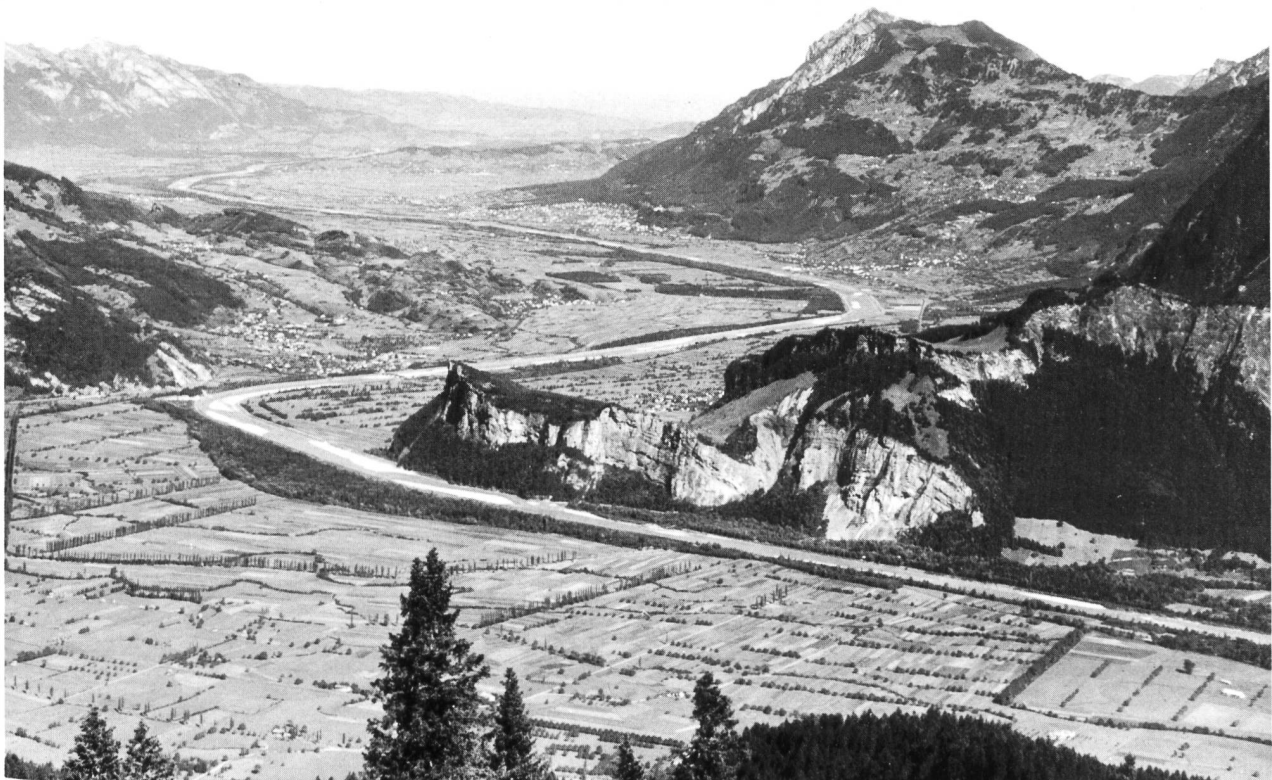
Bild 10. Der korrigierte Alpenrhein zwischen Saarebene, 45 km südlich von St. Gallen (im Vordergrund), bis Oberriet (Foto Fetzer, Ragaz).

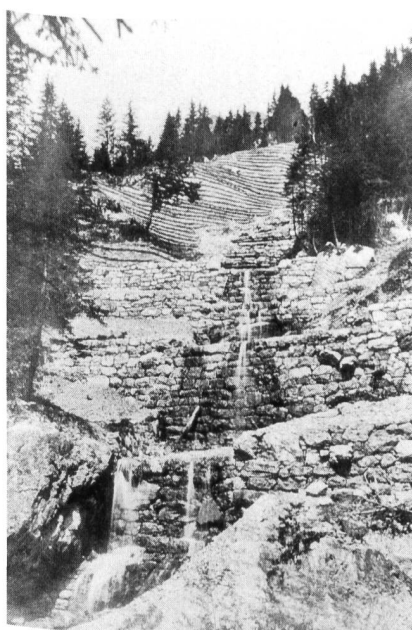
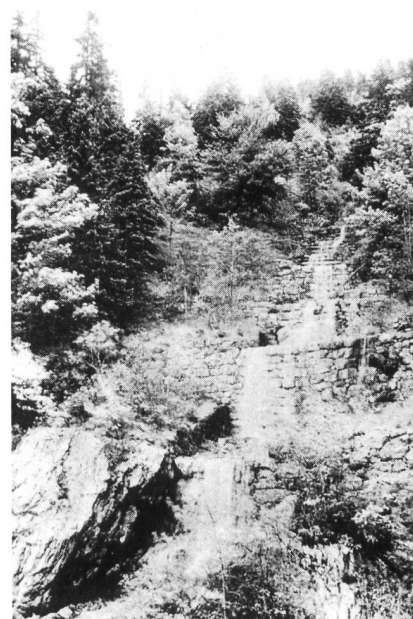
Bild 16. Verbauung des Gadenmattbaches bei Lungern, 15 km südwestlich von Sarnen, bei Bauende 1890 (links) und heute (Fotos Tiefbauamt, Sarnen/OW).

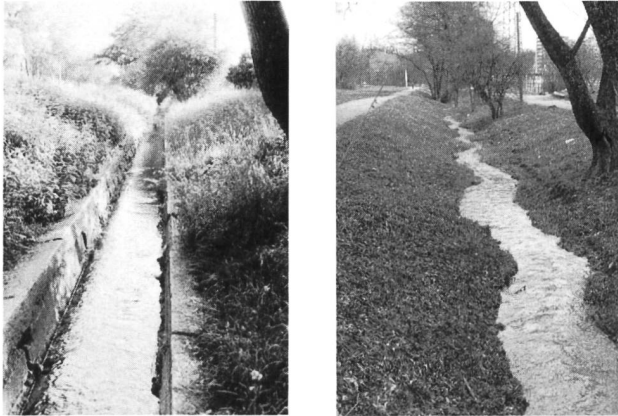
Bild 17. Die Korrektur des Hirzenbaches in Zürich-Schwamendingen vor (links) und nach ihrer Renaturierung 1988 (Fotos Stadtentwässerung, Zürich).

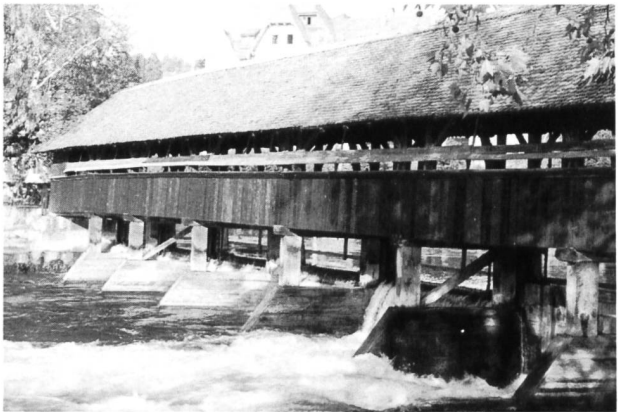
Bild 18. Die 1726–1730 erbaute obere Staats-(oder Scherzlig-)Schleuse an der Ausseren Aare in Thun (Foto des Autors).

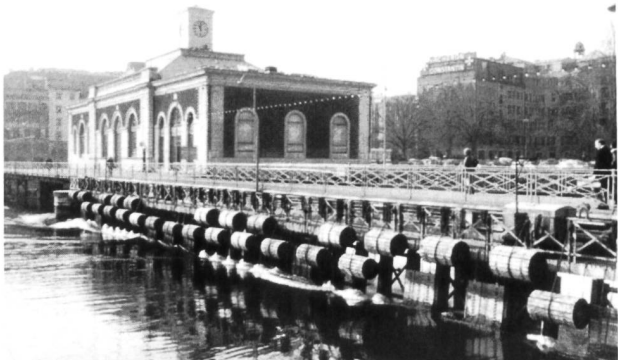
Bild 19. Rolladen-Regulierschützen am Pont de la Machine in Genf; im Hintergrund das Gebäude, in welchem die von J.-M. Cordier eingerichteten Wasserräder und Pumpen die Stadt 1843–1886 mit Wasser versorgten (Foto J. Wahl, Genève).

39 hölzernen Rolladen von je etwa 1 m Breite verwendet (Bild 19) [27]. 1994 wird die Anlage durch das neue Regulierwehr mit Kraftwerk Seujet ersetzt werden. Paradoxaerweise ist der nach dem Genfersee zweitgrösste See, an dem die Schweiz beteiligt ist, der Bodensee, bis heute unreguliert geblieben, und seine Anwohner leiden weiterhin periodisch unter Überschwemmungen oder tiefen Wasserständen.

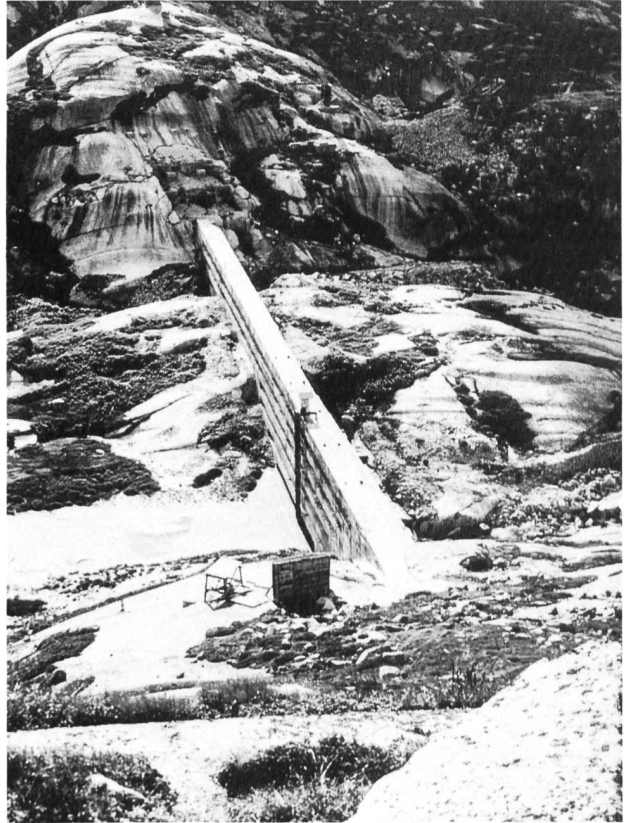
Bild 20. Hochwasserrückhaltesperre von 1930 auf der Albigna-Alp im Bergell (Foto E. Brügger, Zürich).

Die erste Hochwasserrückhaltesperre der Schweiz entstand 1929/30 im Gefolge einer Überschwemmungskatastrophe im Bergell auf der Albigna-Alp, 57 km südlich von Chur (Bild 20) [28]. Die 18 m hohe und 130 m lange Gewichtsmauer konnte bis 2,5 Mio m<sup>3</sup> stauen. Sie wurde 1957 in die 115 m hohe Staumauer des heutigen 70-Mio-m<sup>3</sup>-Kraftwerkspeichers integriert, der nun die entsprechende Schutzfunktion zu gewährleisten hat. Auch die nächste und bisher grösste Hochwasserrückhaltesperre der Schweiz

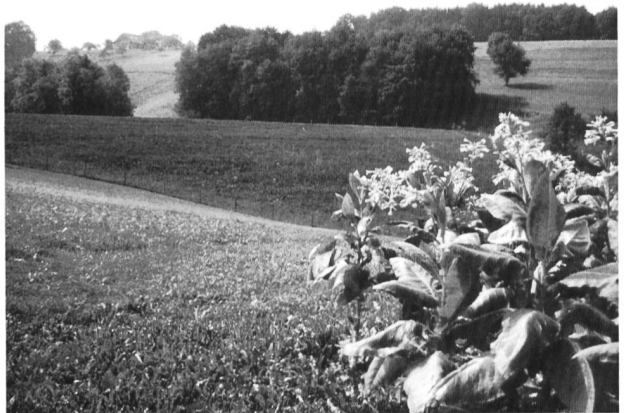
Bild 21. Hochwasserrückhaltedamm Greuel zum Schutz des aargauischen Muri (Foto B. Roggwiller, Neuenhof/AG).

Als erste grössere Hochwasserrückhaltesperre im Mittel-land wurde 1984 der 17 m hohe Erddamm Greuel gebaut zum Schutz von Muri, 26 km südöstlich von Aarau (Bild 21) [31]. Das unauffällig in die Landschaft eingebettete Bauwerk hat, trotz dem beschränkten Stauvermögen von 100 000 m<sup>3</sup>, seine Erstellungskosten schon in den ersten Betriebsjahren in Form von vermiedenen Hochwasser-schäden «eingespielt». Einschliesslich der kleineren An-lagen standen 1990 in der Schweiz rund 30 Hochwasserrück-haltebecken in Betrieb und 70 weitere waren geplant [32].
