**Artikel:** Unwetterschäden in der Schweiz im Jahre 1993  
**Autor:** Röthlisberger, Gerhard  
**DOI:** <https://doi.org/10.5169/seals-940762>

# Unwetterschäden in der Schweiz im Jahre 1993

Gerhard Röthlisberger

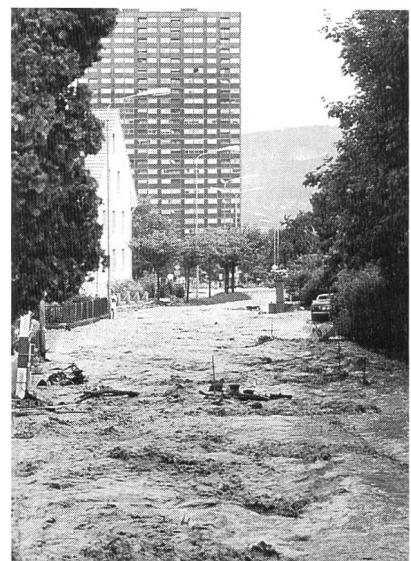
Bild 3. Spreitenbach, 16. Juli 1993: Einem reissenden Fluss gleich rauschte der Dorfbach durch Spreitenbachs alten Dorfkern dem Shopping-Center zu. Ein Mann ertrank in den Fluten. Foto: H.-P. Steiner, Badener Tagblatt.

schätzten den gesamten Schaden auf sieben bis neun Millionen Franken. Schadensschwerpunkte finden wir von Schlieren bis Dietikon ZH, vor allem aber im aargauischen Spreitenbach, dessen Dorfkern verwüstet wurde (Bilder 2 und 3). Der kanalisierte Dorfbach mit seinen engen Durchlässen vermochte die Wassermassen nicht mehr zu fassen und brach aus. Dabei ertrank ein Mann in den reissenden Fluten, die auch Teile des Shopping-Centers unter Wasser setzten. In Remetschwil-Busslingen AG sorgte der Tobelbach für die schlimmsten Überschwemmungen seit Jahrzehnten. Nur einen Tag später rollte eine zweite Unwetterwelle über mehrere Regionen der Schweiz. Betroffen wurden u. a. das untere Aaretal im Kanton Aargau, das St.-Galler Rheintal, das Gasterland SG sowie die March SZ. Während sich die Wasserschäden in Grenzen hielten, verursachte der Gewittersturm artfremde Schäden in Millionenhöhe. Am 19. Juli verschüttete eine Rutschung bei Ebikon LU die Strasse und ein Auto. Der Fahrer kam mit dem Schrecken davon. Mit den Hitzetagen Ende Juli kehrte der Sommer nach dreiwöchiger unbeständig-kühler Witterung zurück. Am 30. Juli, dem heissesten Tag dieses Jahres, sorgten abends abkühlende Gewitter für einige Überschwemmungen, u. a. im Luzerner Hinterland.

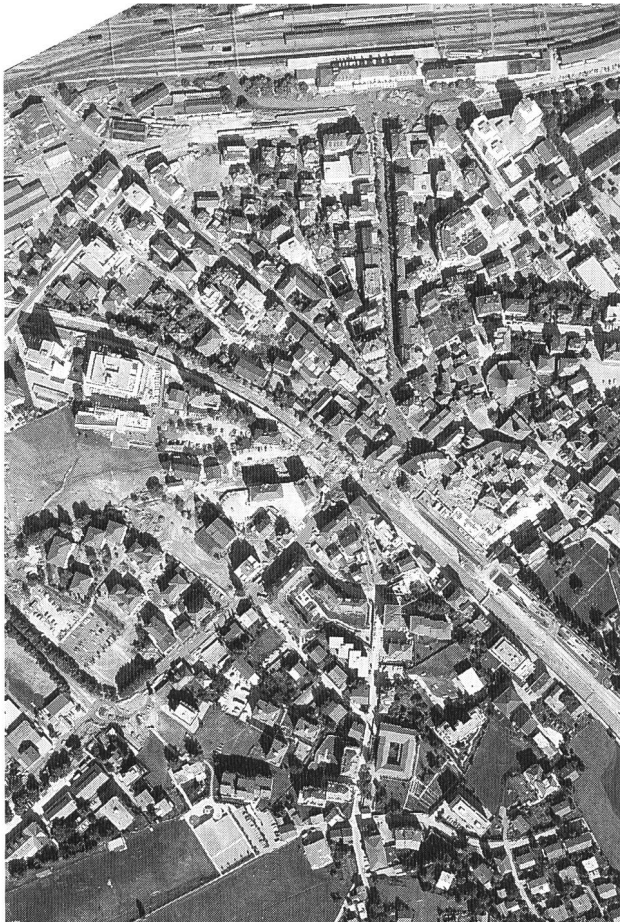
Bild 5. Die Hochwasserkatastrophe in Brig vom 24. September 1993: Im Bild gut erkennbar die verstopfte Saltinabrücke sowie die Verwüstungen beidseits des Baches. Aufnahmedatum: 27. September 1993. Luftbild erstellt durch Vermessungsflugdienst V+D, Koordinationsstelle für Luftaufnahmen (KSL), 8600 Dübendorf.

<sup>1</sup> Laut einer ETH-Studie (Jäggi, Bezzola 1993) ist die Primärursache in der Korrektur der Flussbettneigung zu suchen, die 1958 beim Bau der Saltinabrücke vermindert wurde. Die kurz vor der Brücke erstellten Absturzbauwerke bedeuten einen markanten Gefällsknick, der das Geschiebetransportvermögen stark reduziert. Beim Spitzenabfluss staute sich das viele mitgeschwemmte Geschiebe in der Flachstrecke der Brücke nun derart auf, dass es zu diesem schwerwiegenden Ausbruch kam (vollständige Verstopfung des Durchflussquerschnittes infolge verringerter Strömungsleistung durch Wasserausbruch). Persönliche Anmerkung: Ob allerdings das ursprüngliche Flussgefälle in diesem alten Schwemmkegel der Saltina genügt hätte, um die enormen Geschiebemengen schadlos abzuführen, bleibe nach Erfahrung früherer Ereignisse dahingestellt. Der Hochwasserabfluss der Saltina betrug laut der ETH-Studie 70 m³/s, was nach einer Frequenzanalyse einem ca. 50-jährlichen Hochwasser entsprechen würde. Andere Quellen (Koch, LHG 1993) schätzen den Spitzenabfluss gar auf 100 bis 150 m³/s (ein 100- bis 300-jährliches Ereignis). Angesichts der vielen früheren Überschwemmungen Brigs durch die Saltina sowie des schwierig zu berechnenden Geschiebeanteils erscheint der ETH-Wert von 70 m³/s realistischer als derjenige des LHG.

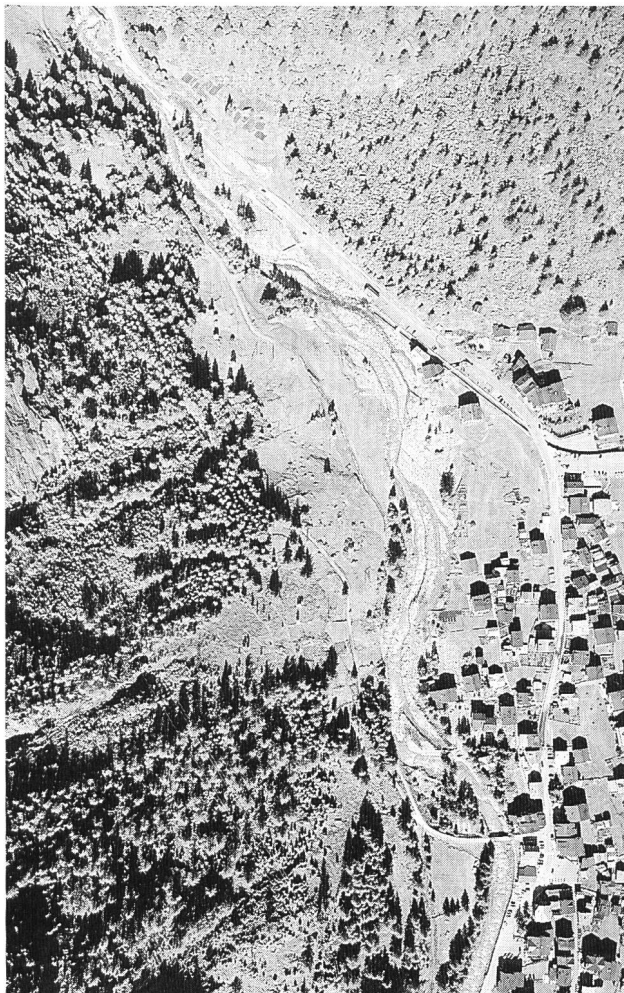
Bild 8. Das Hochwasser im Saastal vom 24. September 1993: Die Luftaufnahme zeigt die Situation in Saas Almagell drei Tage später. Verwüstet wurden nicht nur bachnahe Teile des Dorfes, sondern auch Haupt- und Nebenstrassen. Luftbild erstellt durch Vermessungsflugdienst V+D, Koordinationsstelle für Luftaufnahmen (KSL), 8600 Dübendorf.
