**Zeitschrift:** Wasser Energie Luft = Eau énergie air = Acqua energia aria  
**Herausgeber:** Schweizerischer Wasserwirtschaftsverband  
**Band:** 95 (2003)  
**Heft:** 1-2

**Artikel:** Die 2. Thurkorrektur im Thurgau : Hochwasserschutz und Lebensraumgestaltung  
**Autor:** Baumann, Marco  
**DOI:** <https://doi.org/10.5169/seals-939433>

# Die 2. Thurkorrektur im Thurgau – Hochwasserschutz und Lebensraumgestaltung

■ Marco Baumann

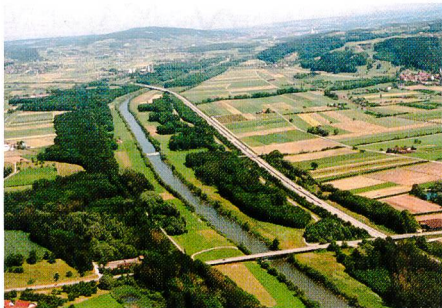
**Bild 3. Heutiger Thurlauf bei Pfyn.**

**Begradigtes Mittelgerinne, begleitet von Ufergehölzstreifen, Hochwasserdamm, Binnenkanal und Autobahn. Das Vorland wird land- und forstwirtschaftlich genutzt.**

sicherung verwendet worden. Der schmale Ufergehölzstreifen weist kaum Alters- und Artenvielfalt auf (Bild 3).

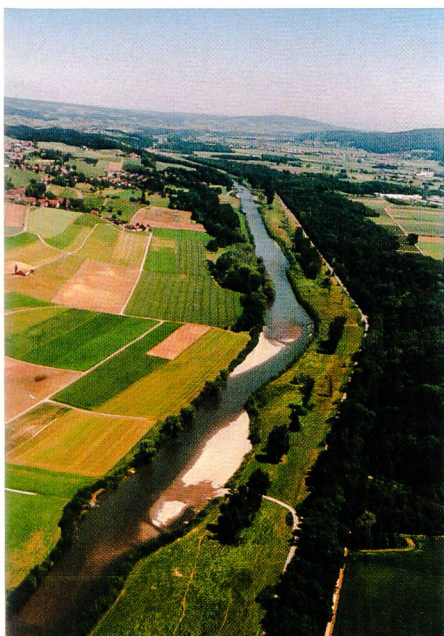
**Bild 6. Abschnitt Ror-Uesslingen.**  
Die neu gestaltete Thur oberhalb Uesslingen; Mittelgerinne mit Aufweitungen und Kiesbänken.

Sanierung positiv verändert (Bild 6). Die Vorländer liegen nach einer Absenkung auf 2,30 m über der theoretischen Sohle wieder tief, und mehrere Abschnitte sind als Flachufer ausgestaltet worden. Grosse Teiche in den Vorländern dienen Amphibien, Libellen und anderen Wirbellosen als Lebensraum. Die neu geschaffenen Aufweitungen des Flussbetts haben die Gewässerdynamik stark belebt. Das kiesige Sohlenmaterial ist auf dem renaturierten Flussabschnitt im Gegensatz zu vorher wieder locker gelagert. Die ökologischen Massnahmen haben auch das Landschaftsbild aufgewertet: Die Thur ist wieder sichtbar; Kiesinseln und Flachufer werden bei schönem Wetter von zahlreichen Erholungssuchenden bevölkert. Der Weg auf dem Hochwasserdamm zwischen Rorer- und Uesslingerbrücke hat sich zu einem der beliebtesten Wander- und Radwege im Kanton entwickelt.

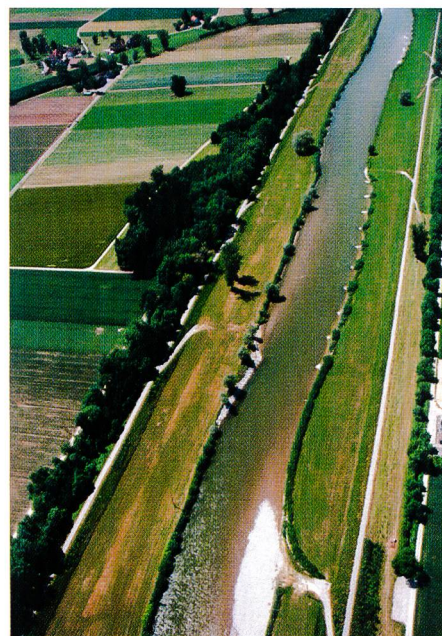
**Bild 7. Wechselseitige Aufweitungen.**

Im anschliessenden Abschnitt zwischen der Uesslingerbrücke und der Zürcher Schwelle wurden zwischen 1998 und 2001 die Vorländer abgesenkt und ausgeglichen sowie die Dämme erhöht und verstärkt. Vier wechselseitige Aufweitungen oberhalb des Feldistegs und drei weitere Aufweitungen prägen den heutigen Flussraum (Bild 7). Die Ufer in den Aufweitungs Bereichen wurden wie im oberen Abschnitt mit Buhnen und Rauigkeitselementen gesichert. Mit den wechselseitigen Aufweitungen wird die gleichförmige Sohlenstruktur verändert werden: Kolke, Kiesbänke und Vertiefungen der Sohle mit unterschiedlichen Strömungsgeschwindigkeiten des Wassers entstehen.

Das Mittelgerinne zwischen Bürglen und Kradolf-Schönenberg bleibt ca. 45 m breit. Es werden jedoch lokale Aufweitungen realisiert, wie dies im Abschnitt unterhalb der Uesslingerbrücke realisiert wurde. Dadurch erhält die Thur einen «geschwungenen» Lauf (Bild 7).
