**Zeitschrift:** Wasser Energie Luft = Eau énergie air = Acqua energia aria  
**Herausgeber:** Schweizerischer Wasserwirtschaftsverband  
**Band:** 97 (2005)  
**Heft:** 9-10

**Artikel:** Gesamtprojekt Augand : Umsetzung der flussbaulichen Massnahmen  
**Autor:** Künzi, Rolf / Hunzinger, Lukas / Jahne, Dorit  
**DOI:** <https://doi.org/10.5169/seals-941770>

# Gesamtprojekt Augand – Umsetzung der flussbaulichen Massnahmen

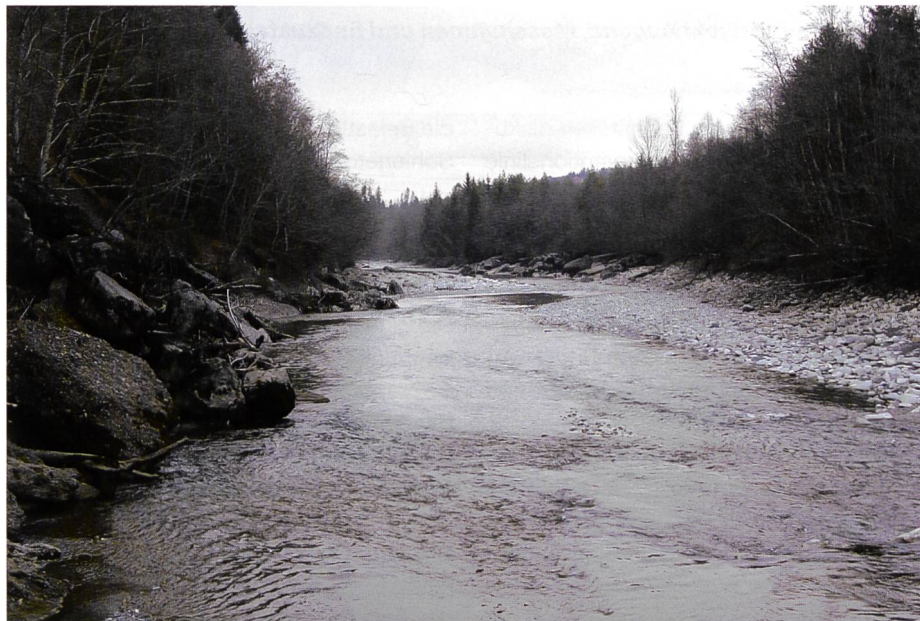
**Bild 1.** Kander vor Baubeginn 2004; begradigter, durch viele Buhnen eingegengter Flusslauf mit Breiten um die 32 m; Sohle eingetieft, Auendynamik weitgehend verschwunden.

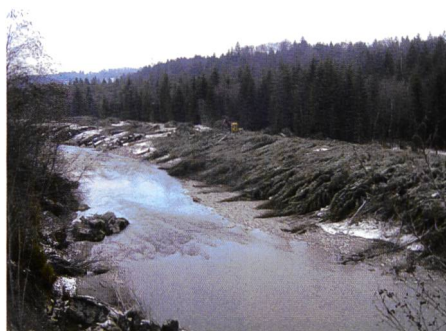
**Bild 2.** Abholzungen im Bereich der rechtsseitigen Aufweitungen.

Im Dezember 2004 begann man mit den Vorbereitungsarbeiten. Nach dem Abholzen der 60 000 m<sup>2</sup> Wald wurden die Grösse des Projektes und das Ausmass der früheren Verbauungen sichtbar (Bild 2 und Bild 12).

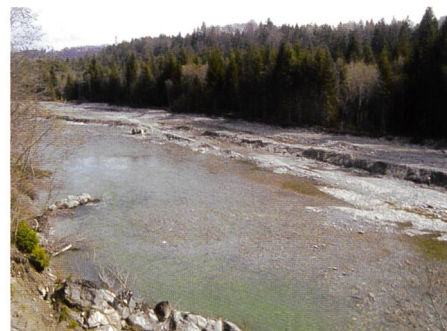
**Bild 3.** Blick auf den bereits aufgeweiteten Teil unterhalb der Blockrampe.

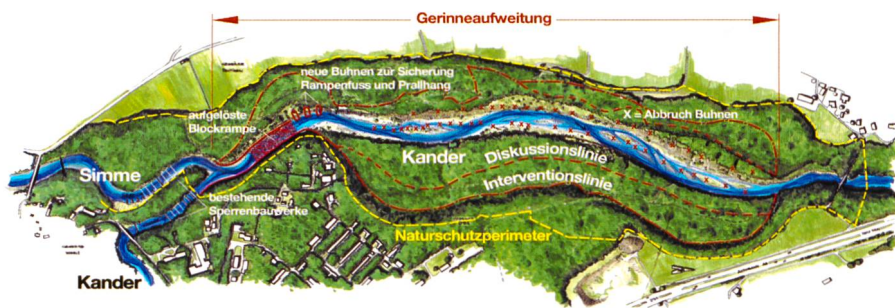
Bild 4 zeigt schematisch den voraussichtlichen Endzustand und die Massnahmen des Gesamtprojektes Augand.

Bild 4. Gesamtprojekt Augand, Massnahmen und Endzustand.

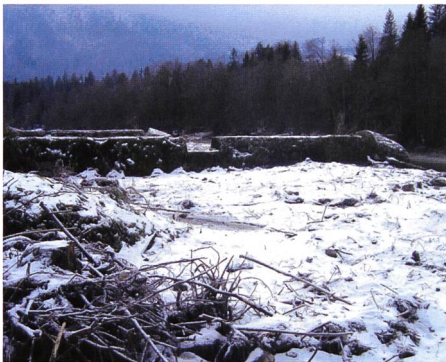
**Bild 12.** Durch Abholzen freigelegte Bühne.

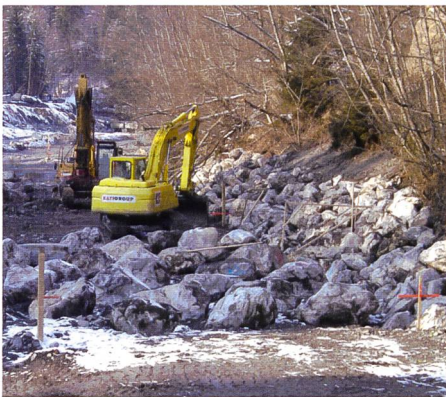
**Bild 13.** Erstellen Uferschutz im Vorlauf zum Versetzen der Einzelblöcke der Blockrampe.

Danach wurden der seitliche Uferschutz aus Steinblöcken erstellt und im Anschluss die Einzelblöcke der Blockrampe versetzt (Bild 13). Blockrampe und Uferschutz bilden eigenständige Bauwerke, damit mögliche Bewegungen der Blockrampe ohne Beschädigungen des Gesamtsystems Blockrampe und Ufer-

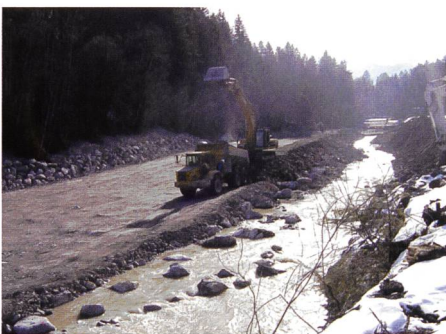
**Bild 14.** Überschütten der Blöcke, Abschluss erste Phase beim Bau der Blockrampe.

Im Januar dieses Jahres erfolgte dann der Spatenstich für die Realisierung der ersten Etappe. Die Blockrampe wurde im Trockenbau in zwei Phasen erstellt. In der ersten Phase wurde die Kander links geführt und die rechte Hälfte der Blockrampe gebaut (Bild 14). In der zweiten Phase leitete man die Kander über den bereits fertig gestellten Teil der Blockrampe und baute die linke Hälfte (Bild 15).

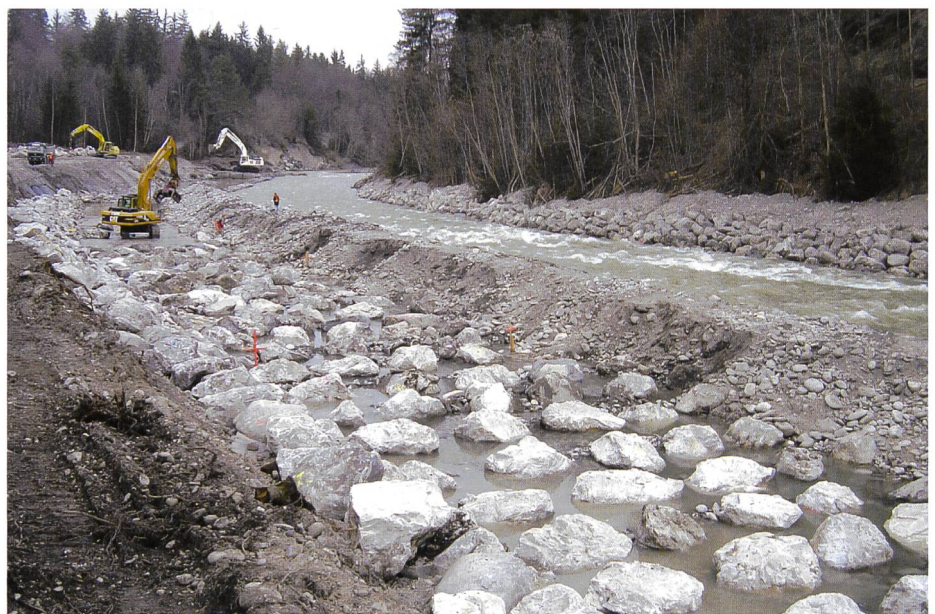
**Bild 15.** Umleitung Kander über bereits fertig gestellten Teil der Blockrampe und Bau der zweiten Hälfte.

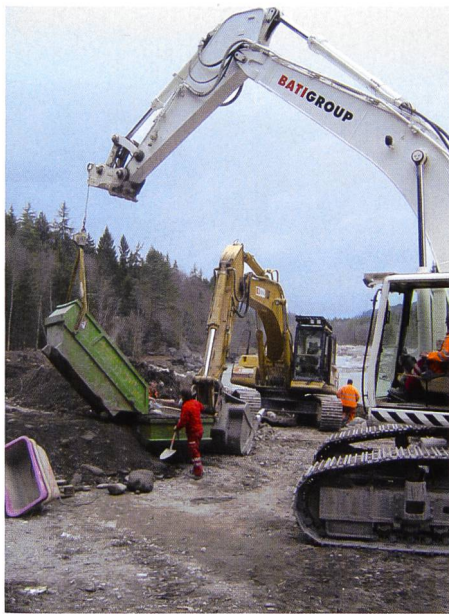
**Bild 16. Bauüberwachung und Qualitätssicherung, Siebung zur Volumenzahlanalyse des Aushubmaterials der Aufweitung.**

Zuerst wurde der Blockrampenkörper (Unterbau der Blockrampe) geschüttet. Das erforderliche Material wurde aus der Gerinneaufweitung gewonnen. Die Eignung des Materials entsprechend der Dimensionierungsvorgaben der Blockrampe wurde vor dem Einbau durch Volumenzahlanalysen geprüft und dokumentiert (Bild 16).

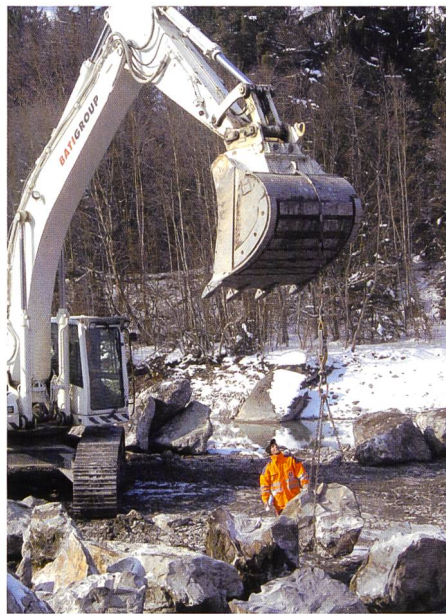
**Bild 17. Bauüberwachung und Qualitätssicherung, Wiegen der Einzelblöcke.**

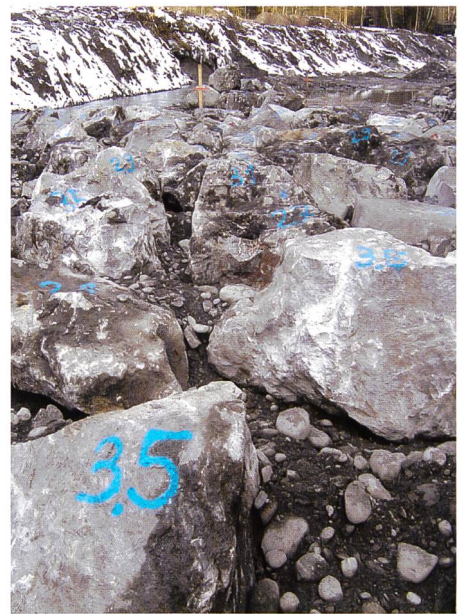
**Bild 18. Bauüberwachung und Qualitätssicherung, angeschriebene Massen auf Einzelblöcken.**

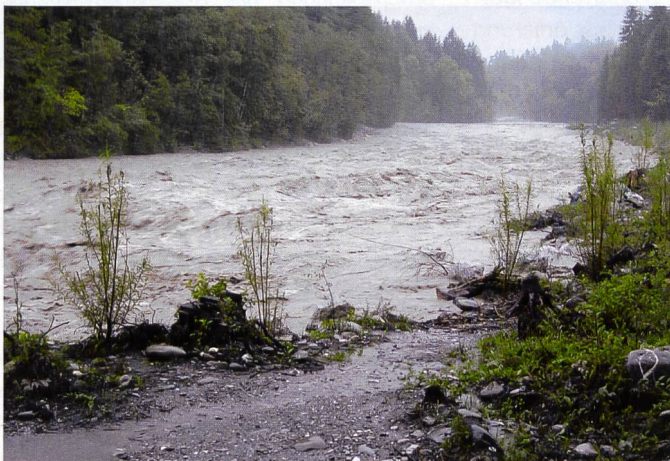
**Bild 19. Abfluss von ca. 460 m<sup>3</sup>/s auf der Blockrampe am Vormittag des 22.8.05.**

Bei einem gesamten Abfluss von 460 m<sup>3</sup>/s am Vormittag des 22. August war die Blockrampe gleichmässig überströmt (Bild 19). Die Anströmungsbedingungen, wie sie mit der 2-D-Strömungsberechnung simuliert worden sind konnten auch in der Natur beobachtet werden (Bild 20 und Bild 11). Die Blockrampe war vollumfänglich wirksam. Die hohe Strömungsbelastung am Nachmittag des 22. August (520 – 550 m<sup>3</sup>/s) hat vermutlich zu einer Abflachung der Blockrampe geführt. Das Ausmass der Abflachung muss durch Querprofilaufnahmen noch bestimmt werden.

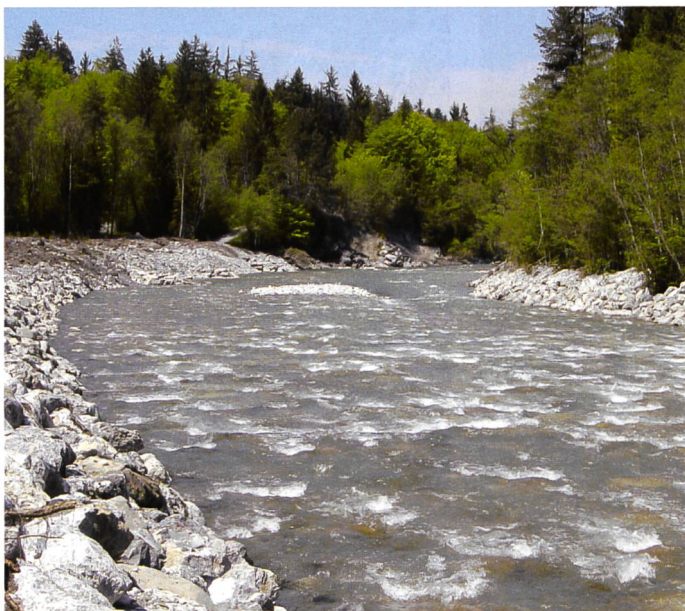
**Bild 21. Blick flussaufwärts auf die fertige Blockrampe.**

Die Blöcke der Blockrampe wurden nach dem durch die Dimensionierung der Blockrampe vorgegebenen Muster einzeln versetzt (Bild 7). Für die Stabilität und Funktionstüchtigkeit der Blockrampe ist die präzise Blockanordnung entsprechend diesem vorgegebenen Muster sowie das richtige Blockgewicht entscheidend. Sowohl die Blockanordnung als auch das Blockgewicht wurden während des Bauablaufes ständig überwacht und dokumentiert (Bild 17 und Bild 18). Vor dem Einbau wurden die einzelnen Blöcke gewogen und die Masse an jedem Block angeschrieben. Die genaue Lage jedes Blockes wurde in einem Positionsraster dokumentiert und entsprechend der Dimensionierungsvorgaben kontrolliert. Zuletzt wurden die Blöcke mit Flusskies überschüttet. Dazu wurde Aushubmaterial aus der Aufweitung verwendet. Den «Rest» übernahm der Fluss. Bereits nach einigen Tagen wurden aus der Überschüttung die Feinanteile ausgewaschen und die überschütteten Blöcke, wie erwartet, zum Teil wieder sichtbar. Es bildete sich eine naturnahe Sohlenstruktur aus (Bild 22). Bild 21 zeigt die gesamte Blockrampe.

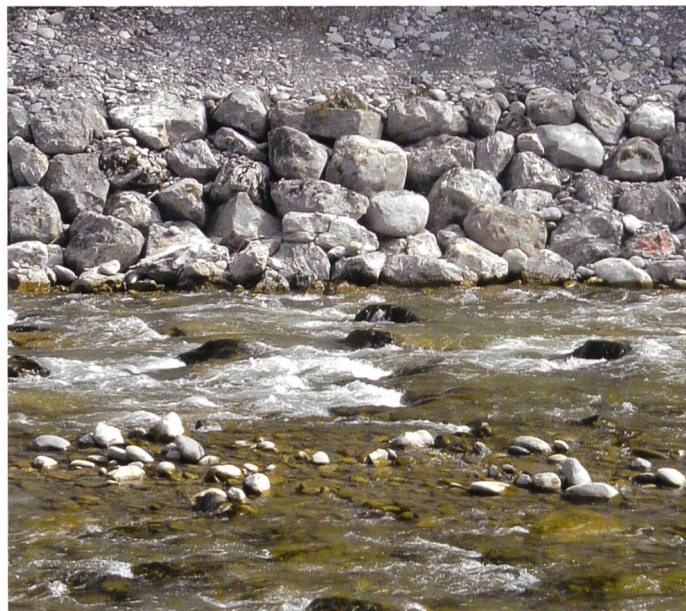
**Bild 22. Naturnahe Sohlenstruktur auf der Blockrampe nach Auswaschen der Feinanteile aus der Überschüttung.**

Aus Sicht des Hochwasserschutzes galt es, die fortschreitende Sohlenerosion zu bremsen. Zur Sicherung der flussaufwärts gelegenen Sperrbauwerke musste die stark eingetiefte Kandersohle unterhalb des Zusammenflusses von Simme und Kander um ca. 2 m angehoben werden. Die Überbrückung dieser Höhendifferenz zum Unterwasser erfolgte über eine aufgelöste Blockrampe (Bild 6). Mit der aufgelösten Bauweise werden die Strömungsverhältnisse einer natürlichen Steilstrecke sehr gut nachgebildet (Bild 22).
