# Erfahrungen bei Bau, Inbetriebsetzung und Probetrieb einer 10 MW-Hochdruckanlage der TIWAG

■ R. Boes, G. Senn, W. Rudig

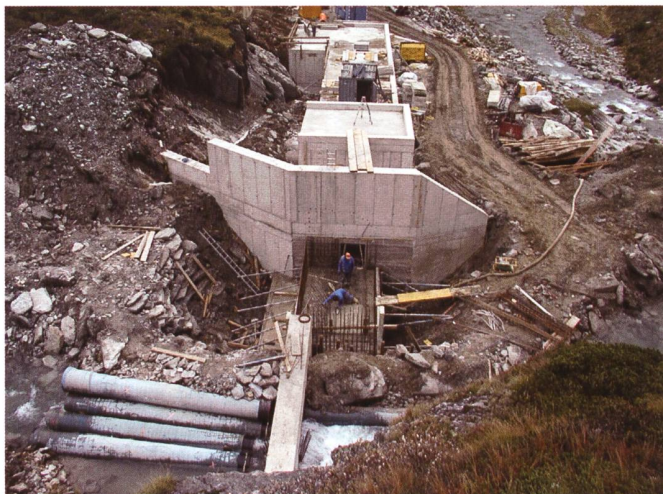
**Bild 1. Bau der Wasserfassung (Vordergrund) und Entsanderanlage (Hintergrund) auf 2000 m ü.M.: Erkennbar sind Rohre die Bachumleitung während der Errichtung des Tiroler Wehres.**

Die Fassung des Triebwassers erfolgt mit einem Tiroler Wehr, das auch als Fallrechenfassung bezeichnet wird und eine Sohlentnahme im Bach darstellt. Das zu fassende Wasser wird durch einen Grundrechen gefasst und über einen Querkanal in den sich anschliessenden Entsander abgeleitet (Bild 1). Dieser Typ ist wegen seiner robusten und wartungsarmen Ausführung für Wildbäche im Gebirge besonders geeignet (Drobir 1981, Scheuerlein 1984).

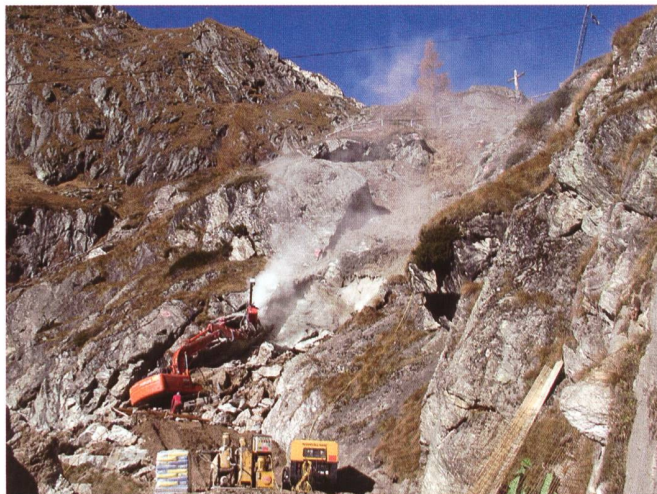
**Bild 2. Sprengabtrag in einem Steilhang auf über 1900 m ü.M.**

- Gelände mit über weite Strecken grossem Längsgefälle, abschnittsweise bis 48° (111%) (Bild 2), sowie teilweise grossem Quergefälle bis zu 35° (70%);
- Verlegung grossteils in Hartgestein, dadurch Sprengabtrag notwendig (Bild 2);

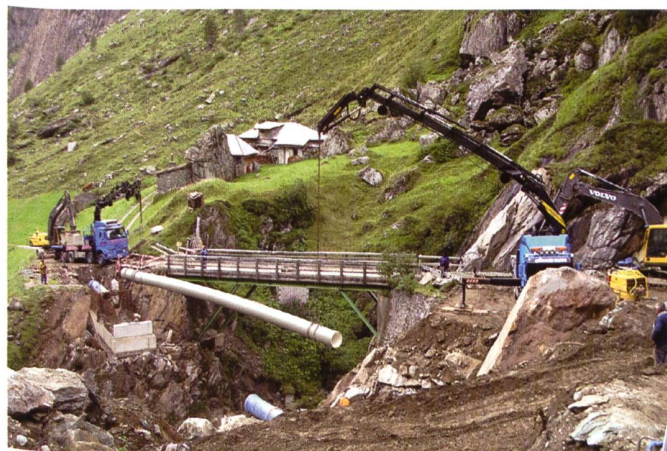
**Bild 3. Montage einer 23 m langen Stahlrohrbrücke.**

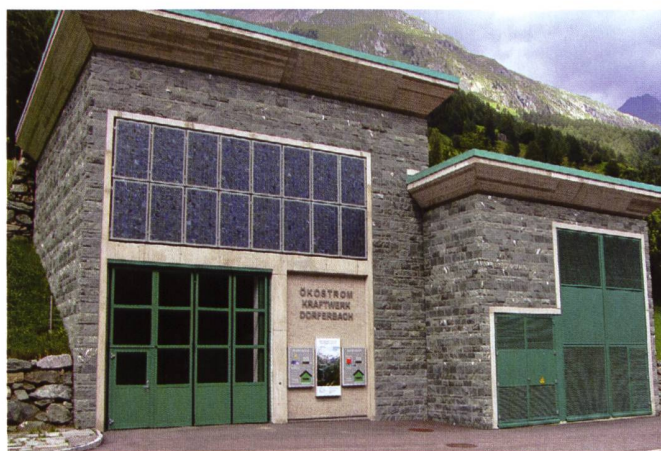
**Bild 4. Krafthaus Dorferbach mit Photovoltaikanlage über dem Eingangstor.**

Das Krafthaus wurde in Hangbauweise errichtet und besteht aus einer Maschinenhalle mit einem vertikalachsigen, vierdüysigen Pelton-Maschinensatz mit Synchron-Generator und einem Nebengebäude mit Maschinen- und Eigenbedarfstransformatoren, einer 25-kV-Schaltanlage sowie verschiedenen Nebenräumen. Das abgearbeitete Triebwasser gelangt über einen 35 m langen Unterwasserkanal in den Vorfluter. Zur Fassadengestaltung wurde aus optischen Gründen ein im Dorfertal kommerziell abgebauter grünlicher Chloritschiefer-Naturstein verwendet. An der Südfassade der Maschinenhalle wurden farblich abgestimmte grünliche Photovoltaikmodule auf einer Fläche von rund 28 m<sup>2</sup> angebracht (Bild 4). Das Ökostromkraftwerk Dorferbach ist das erste österreichische Wasserkraftwerk mit einer in die Krafthausfassade integrierten Photovoltaikanlage (Leistung 2,8 kWp) und wandelt daher gleich auf zweifache Weise die Energie der Sonne in 100% CO<sub>2</sub>-freie elektrische Energie um.
