Zeitschrift: **Wasser Energie Luft = Eau énergie air = Acqua energia aria**

Band (Jahr): **101 (2009)**

# Abschätzung der Schäden an Fischen und Nährtieren in einer Schwall-Sunk-Strecke der Saane (Freiburg, Schweiz)

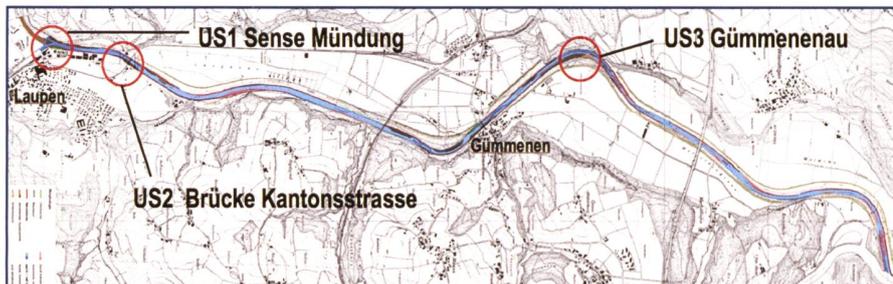
Bild 2. Die Untersuchungsstellen US1, US2 und US3 wurden mittels Feldbeobachtungen und Casimir-Simulationen vertieft untersucht.

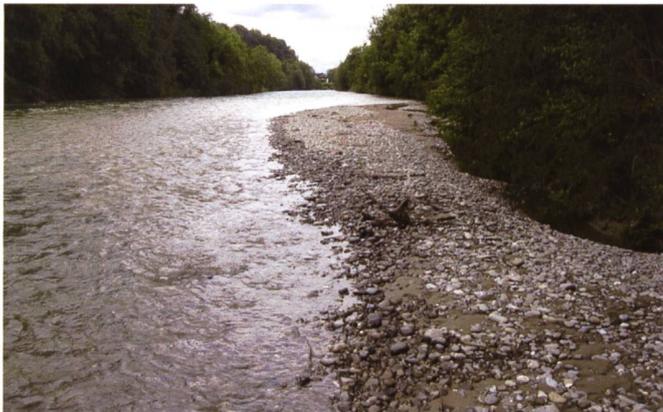
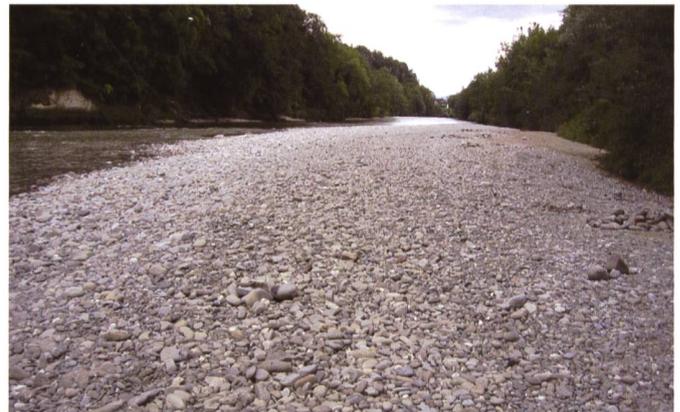
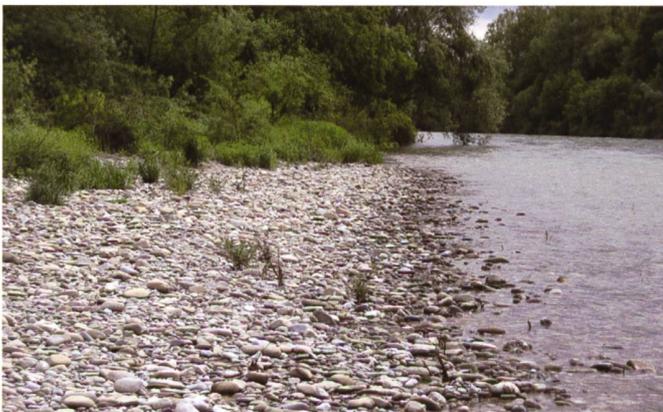
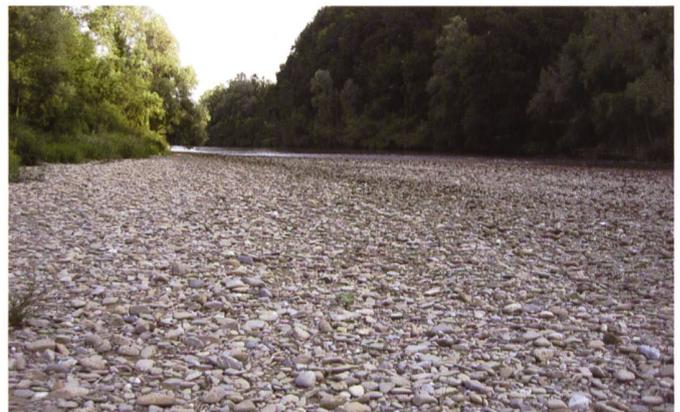
Bild 3. Untersuchungsstelle US1 (oben) und US3 (unten) bei Schwall (Abfluss Schiffenen: 135 m<sup>3</sup>/s) und bei Niederwasser (Abfluss Schiffenen: 5 m<sup>3</sup>/s).

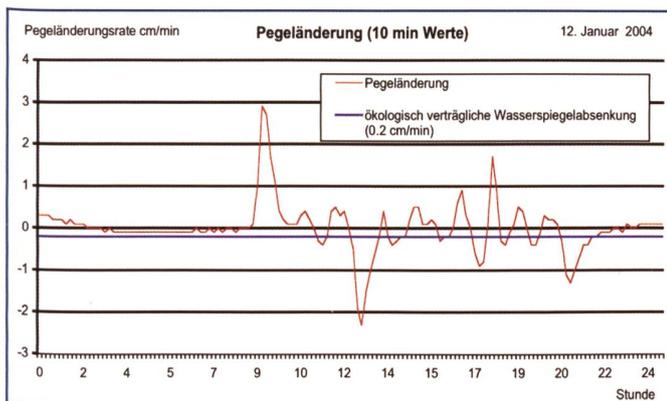
Bild 4. Pegeländerungsrate in der Saane bei der Messstation Laupen am 12. Januar 2004. 10-Minuten-BWG-Messwerte, gemittelt auf Minutenwerte.

Der Abfluss kann gemäss Betriebsreglement von 1961 bei normalem Betrieb innerhalb von 3 Minuten von 135 m<sup>3</sup>/s auf 5 m<sup>3</sup>/s reduziert werden. Dies bedeutet, dass der Sunk schnell erfolgt. In Laupen treten Pegeländerungsraten von über 2 cm/min täglich auf. Eine ökologisch verträgliche Wasserstandsänderung bei Sunk sollte 12 cm/h bzw. 0.2 cm/min nicht überschreiten (Meile, Fette & Baumann, 2005). Täglich kommt es zu mehreren Schwall-Sunk-Phasen mit Wasserspiegelabsenkungen, welche deutlich über dem ökologischen Wert liegen (siehe Bild 4).

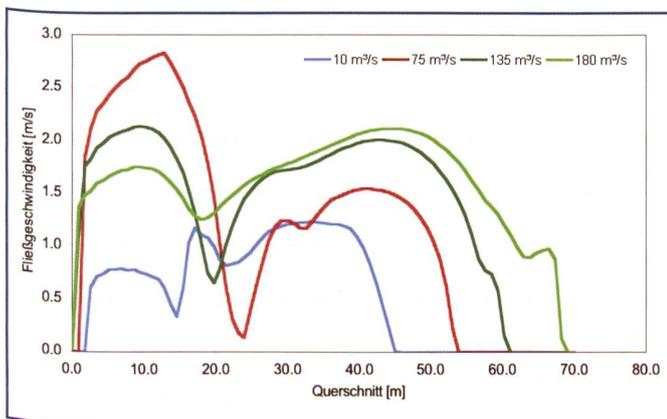
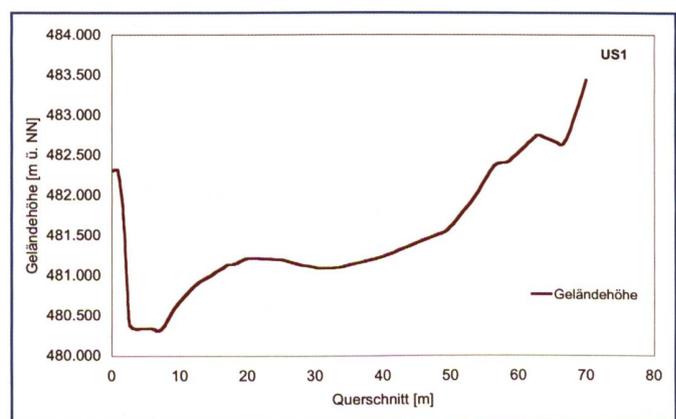
Bild 5. Fließgeschwindigkeit (links) und Profil (rechts) bei US1 bei verschiedenen Abflüssen (Simulation CASIMIR).

Bei Niederwasser liegt die mittlere Fließgeschwindigkeit bei US1 bei 0.8 m/s. Die vorherrschenden Geschwindigkeiten liegen zwischen 0.4–1.2 m/s. Bei einem Schwall von 135 m<sup>3</sup>/s nimmt die mittlere Fließgeschwindigkeit bis zu 1.7 m/s zu. Die Fließgeschwindigkeiten, welche bei Niederwasser in der Hauptströmung vorherrschen, werden auf eine schmale Uferzone und in die Wasserwechselzone zurückgedrängt. Im Bereich der Niederwasserrinne fehlen sie vollständig (siehe Bild 5).

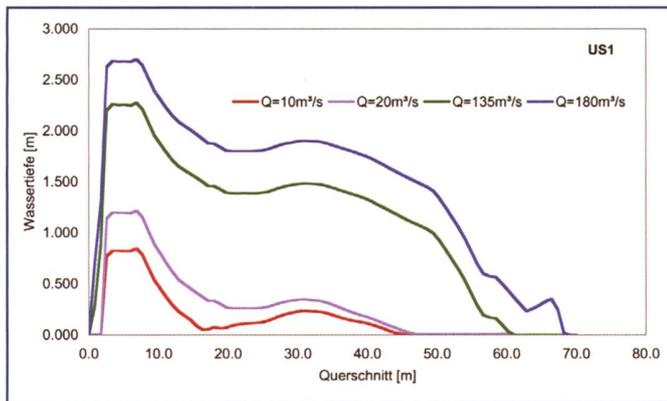
Bild 6. Wassertiefen bei US1 bei verschiedenen Abflüssen (Simulation aus 2D-Strömungsmodell). Profil siehe Bild 5.

Bei Niederwasser variiert die Wassertiefe in der Saane stark. Flachwasserzonen sind häufig. Während der Schwallphase ist die Wassertiefe zwischen Laupen und der Aaremündung gross. Seichte Bereiche fehlen fast vollständig oder sind auf den Gewässerrand oder einen sehr schmalen Bereich in der Uferböschung und auf die Wasserwechselzone beschränkt (siehe Bild 6).

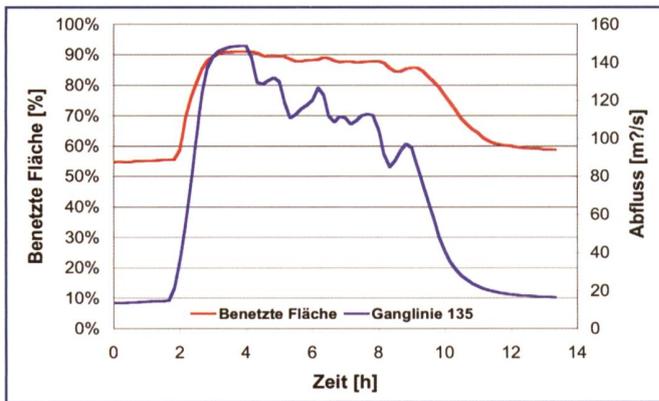
Bild 7. Verhältnis der benetzten Fläche zur Gesamtfläche in Abhängigkeit vom Abfluss bei US1. Ganglinie 135 m³/s (Simulation CASIMIR).

Bei US1 sind bei Schwall 90% der Kiesbänke benetzt. Beim Sunk auf unter  $20 \text{ m}^3/\text{s}$  sinkt der benetzte Anteil auf weniger als 60%, d.h., fast die Hälfte des Flussbettes liegt trocken (siehe Bild 7). Die in der Saane anrechenbare Lebensraumfläche für Fische beträgt gemäss Bonitierung des Fischereinspektorates des Kantons Bern aufgerundet 26 ha (Vuille, 1997). Bei Schwall werden auf dem gesamten Abschnitt zwischen Laupen und der Mündung in die Aare regelmässig zusätzlich 15.2 ha Kiesbänke und Uferzonen benetzt, welche beim Sunk auf die Mindestrestwassermenge wieder trockenfallen.

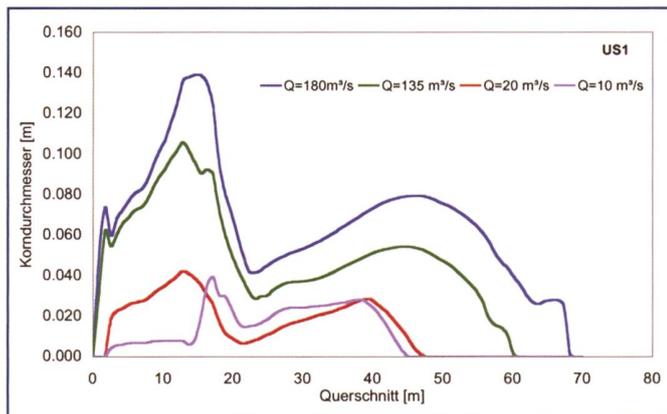
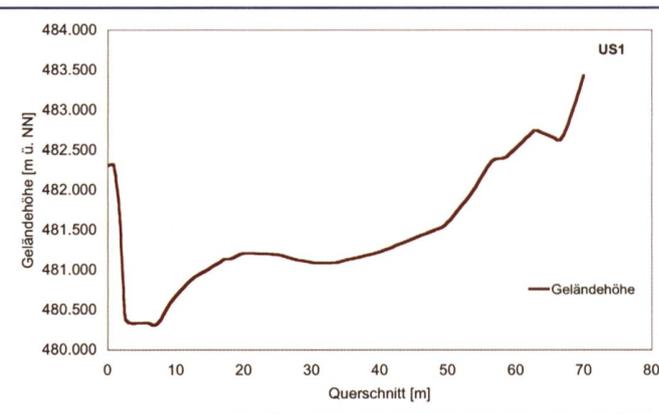
Bild 8. Bewegte Korngrößen (links) und Querprofil (rechts) bei US1 (ermittelt auf Basis der 2D-Strömungsmodellierung).

transportiert; lokal werden bereits Steine bis 4 cm Korndurchmesser verschoben (siehe Bild 8). Bei der täglich stattfindenden Turbinierung bis zu  $135 \text{ m}^3/\text{s}$  werden im Niederwasserbett Fein- und Grobkies mit Korndurchmesser bis 10 cm, in der Wasserwechselzone bis 5 cm bewegt.

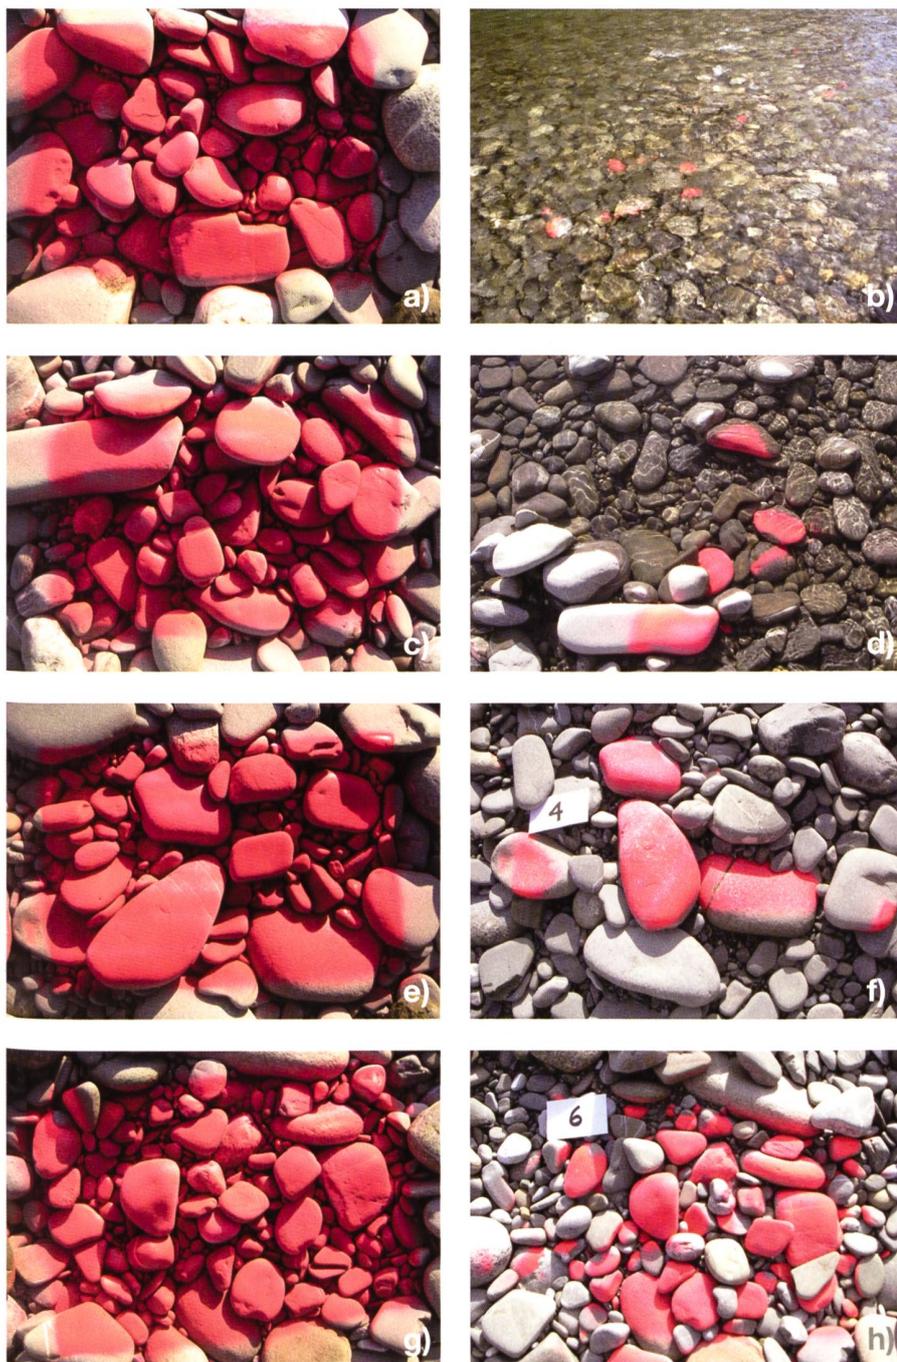
**Bild 9. Geschiebetrieb bei Turbinierung bis zu 135 m<sup>3</sup>/s. Sohlenmarkierung bei US1. Markierung am 14.1.2007, Kontrolle am 21.1.2007. Entfernung vom rechten Ufer: 71 m (a, b), 52 m (c, d), 27 m (e, f), 16 m (g, h).**

Markierversuche der Sohle in der Wasserwechselzone im Januar 2007 bestätigen die Berechnungen. Bei US1 erfolgt Geschiebetrieb bei Schwall auf der gesamten benetzten Fläche (siehe Bild 9). Die Sohle wird beim normalen Kraftwerksbetrieb dauernd umgestaltet. Dabei werden alle Korngrößen bis zu einer Schichtdicke von 10 cm umgeschichtet. Im Vergleich zu US3 ist die Umgestaltung der Sohle bei US1 ausgeprägter, da aus der Sense regelmässig Geschiebe eingetragen wird und die Sohle nicht kolmatiert ist.

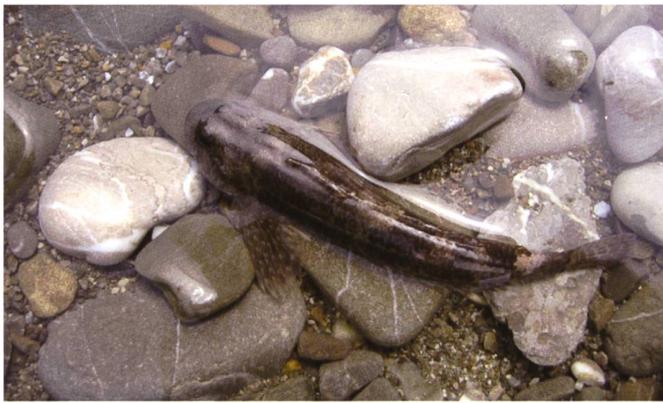
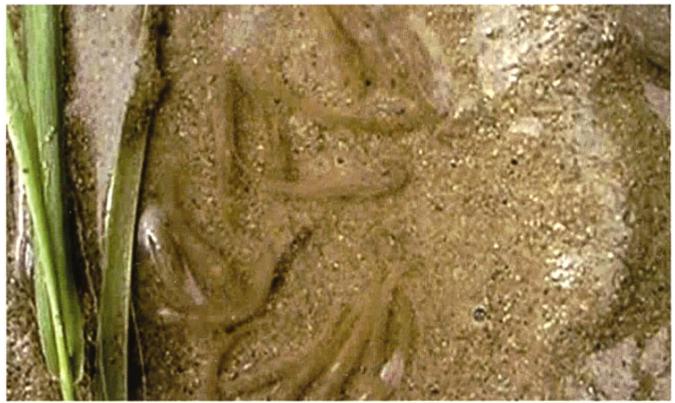
Bild 10. Fischfallen für Groppe US1 (links) und Barben bei US3 (rechts, 80–100 Tiere). Beobachtungen am 12.7.2006.

Direkte Schadensbeobachtungen an Fischen konnten bei den Begehungen im Sommer 2006 gemacht werden. Am 12./13. 7. 2006 wurden insgesamt 9 Gropen in der trockenfallenden Kiesbank bei US1 gefunden. Die Verlustrate ist stark abhängig von der Kiesbankstruktur, welche sich durch regelmässigen Geschiebeeintrag aus der Sense häufig ändert. Bei ungünstiger Struktur kann der tägliche Schwall-Sunk zu grossen Verlusten führen.

Barben verenden bei Sunk auf den flachen, trockenfallenden Kiesbänken häufig und verbreitet. Zudem bestehen lokal stark erhöhte Risiken durch kleine Senken im Uferbereich, was v.a. bei US3 festgestellt wurde, wo auf kleiner Fläche täglich 50–200 verendende Jungbarben gezählt wurden (siehe Bild 10).

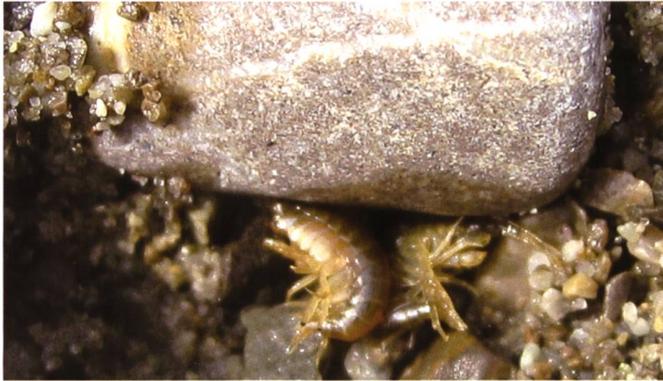
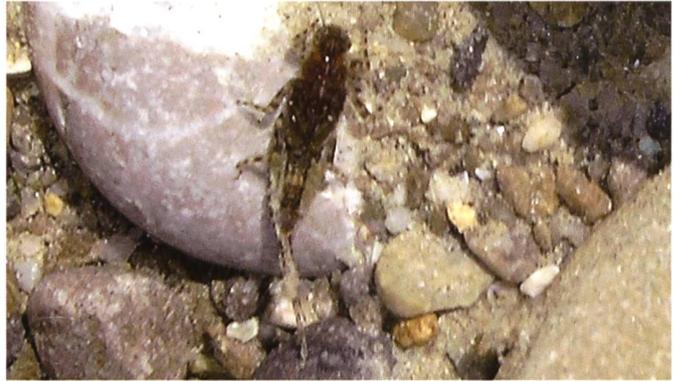
Bild 11. Fischfalle für Bachflohkrebse (links) und Eintagsfliegen (rechts). Beobachtungen vom Juli 2006.

Durch den Sunk entstehen Verluste von Steinfliegen, Eintagsfliegen, Züchmücken, Bachflohkrebsen und Köcherfliegen (siehe Bild 11). Die Tiere können sich in der Wasserwechselzone nicht in tiefere Schichten des Substrates zurückziehen, da die Zwischenräume meist mit Feinmaterial verdichtet sind. Sie überleben deshalb den Sunk nicht.
