Zeitschrift: Wasser Energie Luft = Eau énergie air = Acqua energia aria
Herausgeber: Schweizerischer Wasserwirtschaftsverband
Band: 108 (2016)
Heft: 1

Artikel: Hochwasserschutzprojekt "Urner Talboden"
Autor: Züst, Markus / Willi, Hans Peter / Gertsch, Eva
DOI: <https://doi.org/10.5169/seals-939512>

Hochwasserschutzprojekt «Urner Talboden»

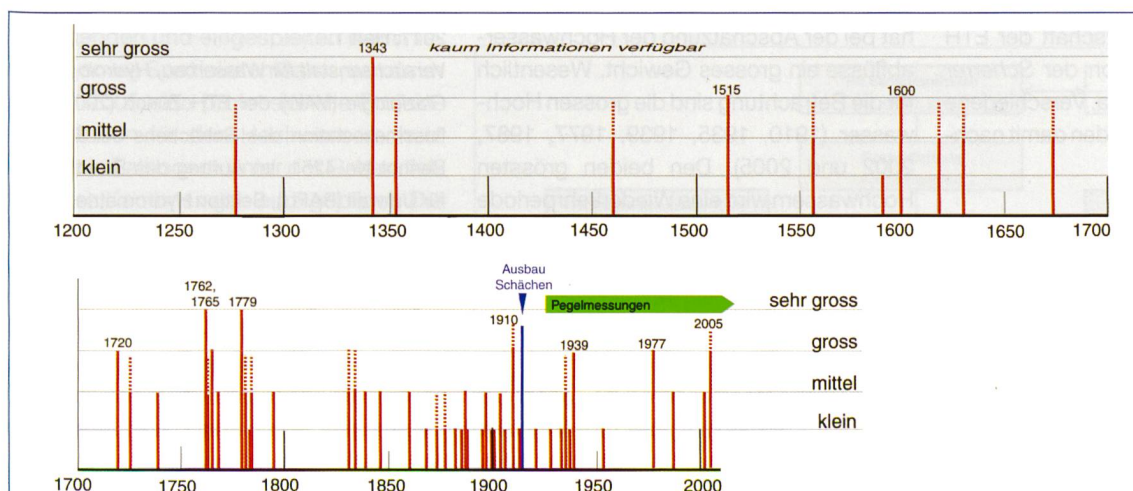
Bild 1. Die Hochwasser am Schächen seit 1250, klassifiziert nach ihrer Grösse anhand der Schilderungen.

Ob das Hochwasser 2005 einzigartig war, konnte anhand der Messreihe alleine nicht festgestellt werden. Deshalb wurden Informationen über historische Hochwasser zusammengetragen, um das Zeitfenster weit über die Messperiode hinaus auszuweiten (Scherrer et al., 2011). Die hier durchgeführte Erkundung von Hochwassern (Chroniken, Zeitungen, Archive und

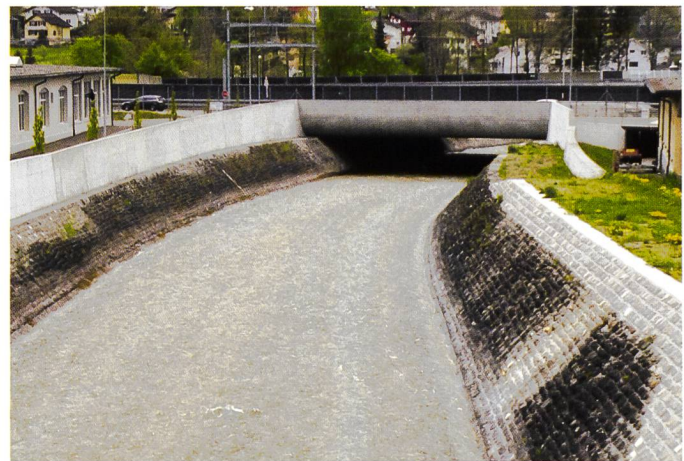
Bild 6. Druckbrücke mit Kragenmauern.

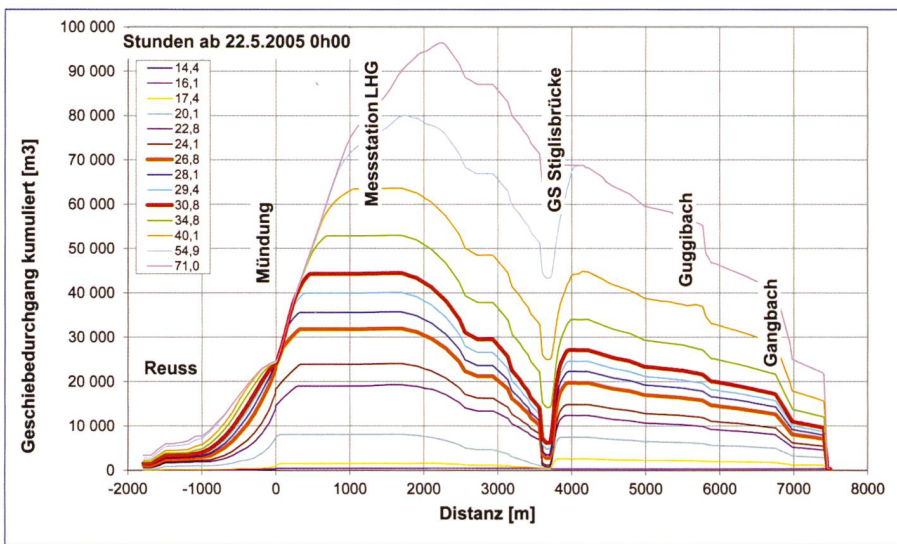
Bild 1. Geschiebetransportdiagramm für das Hochwasserereignis im Schächen vom 22./23. August 2005, durch numerische Simulation des Geschiebetransports ermittelt. Fliessrichtung von rechts nach links. Eine steigende Kurve entspricht Geschiebeeinträgen oder Sohlenerosion. Eine fallende Kurve entspricht Ablagerung. Die dicken Linien (26.8 und 30.8) entsprechen zeitlich dem Beginn der Ausuferungen bei der «Stillen Reuss» resp. ins RUAG-Areal oberhalb der SBB-Brücke.

Der Geschiebesammler Stiglisbrücke konnte seine Funktion nur teilweise erfüllen. Der Grundablass war etwas zu gross, sodass der Einstau nicht bis zur Überfallsektion reichte und sich nur gegen 30 000 m^3 abgelagerten, bei einer Kapazität von ca. 100 000 m^3 . Auch verklebte entgegen den Erwartungen die Grundablassöffnung nicht durch Holz. Schliesslich wurde der grösste Teil der Ablagerungen beim Abklingen des Abflusses erodiert und ans Unterwasser abgegeben. So verblieben nur etwa 6000 m^3 Geschiebe im Sammler. Zwar schien zur Zeit der Projektierung des Sammlers eine solch selbsttätige Entleerung eines Geschiebesammlers zur Milderung eines Geschiebedefizits im Unterwasser wünschenswert, doch führte dies bei diesem Ereignis zu einer zusätz-

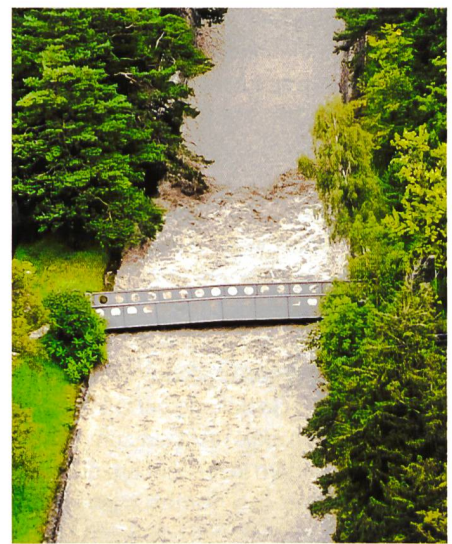
Bild 2. Der Wassersprung ob der Passelle markiert die Front der gegen die Fliessrichtung wandernden Auflandungsfront (Aufnahme am 23. August 2005, Vormittag. Copyright TBA Kanton Uri).

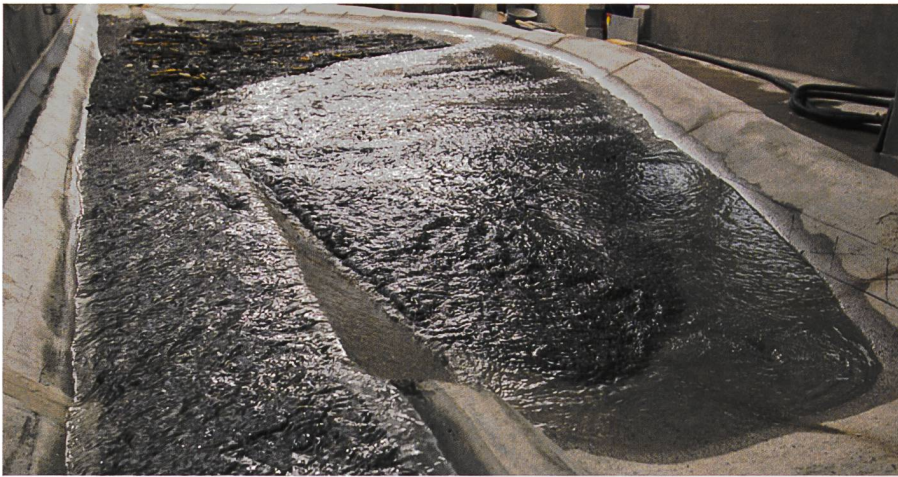
Bild 7. Ansicht in Fließrichtung des Geschiebesammlers und Streichwehrs im physikalischen Modell. Fächerartige Ausbreitung der Ablagerungen im oberen Teil des Sammlers (Quelle: VAW).

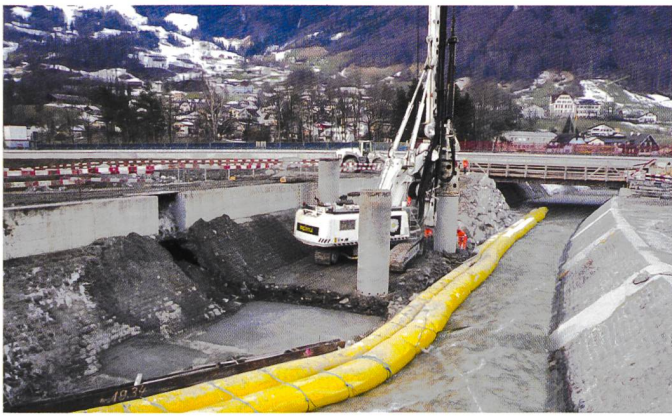
Bild 1. Erstellen der Bohrpfähle im Schächen.

Glück schadlos abflossen. Der Schächens wurde jeweils auf eine Seite umgeleitet, sodass auf der frei werdenden Uferseite die Bohrpfähle (insgesamt 112) abgeteufelt, das alte Gewölbe abgebrochen und die neue Decke betoniert werden konnte. Der Durchlass wurde in Deckelbauweise in drei Etappen erstellt. In der 1. Etappe wurden die Bohrpfähle ab temporären Schüttungen durch die Schächensohle hindurch abgeteufelt und betoniert. In der 2. und 3. Etappe wurde die Deckenplatte betoniert. Der Aushub für die Unterführung erfolgte unter der fertigen Decke. Im Sommerhalbjahr wurden keinerlei Einschränkungen der Durchflussmenge des Schächens akzeptiert und deshalb auch keine Arbeiten im Bereich des Schächens ausgeführt.

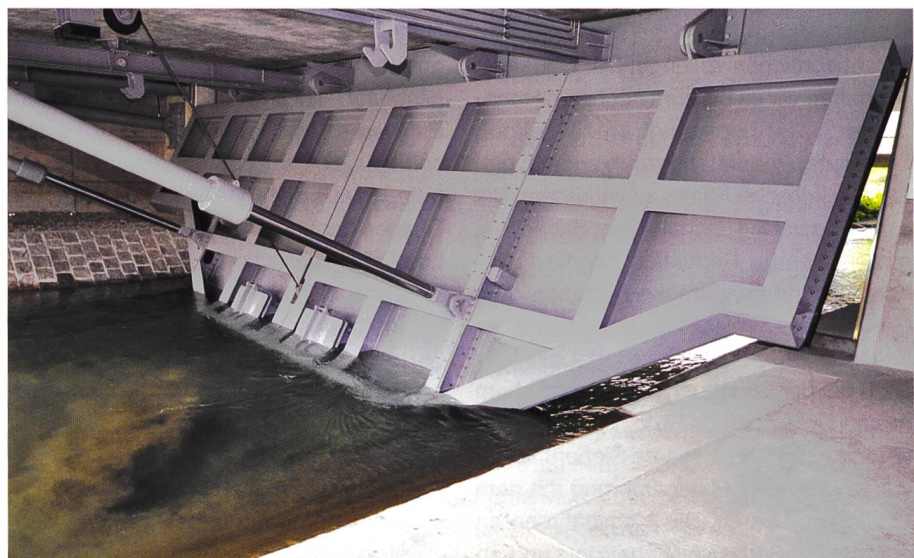
Bild 4. Skizzen (oben) und Foto des Hydraulischen Notverschlusses unter SBB-Brücke Stille Reuss.

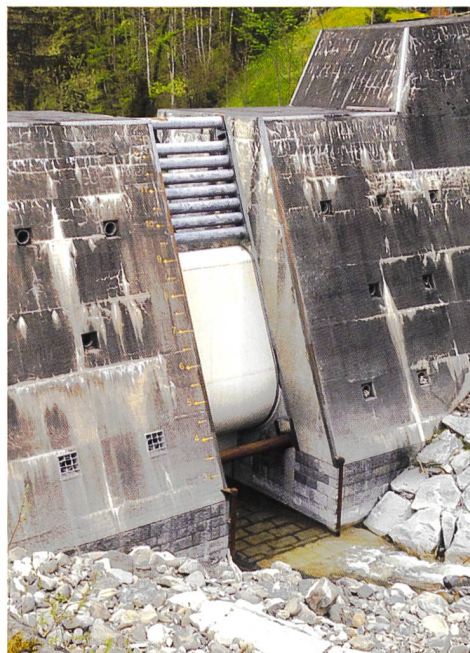
Bild 2. Schütz-Geschiebesammler Stiglisbrücke.

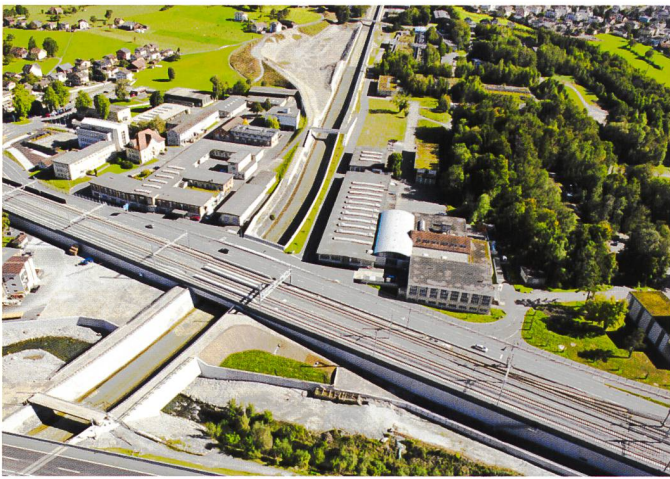
Bilder 3a und 3b. Neuer Geschiebesammler mit 80 000–90 000 m³ Fassungsvermögen.

Eine augenfällige Baustelle war der Bau des neuen Geschiebesammlers im Areal der RUAG (Los B). Begonnen wurde mit der Rodung des Waldes im Bereich des Sammlers und für den Sekundärdamm auf der ganzen Länge der Schächenwaldstrasse, ein Eingriff, der vorübergehend markant

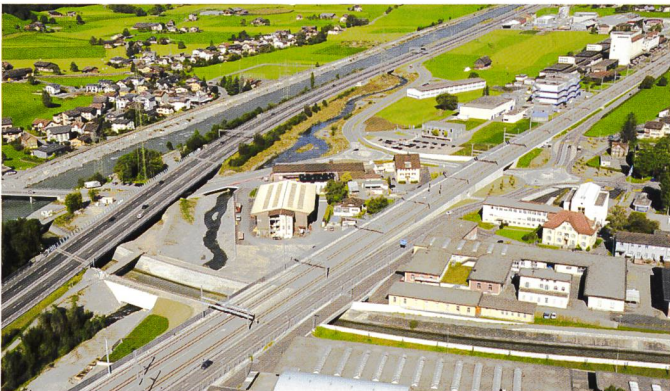
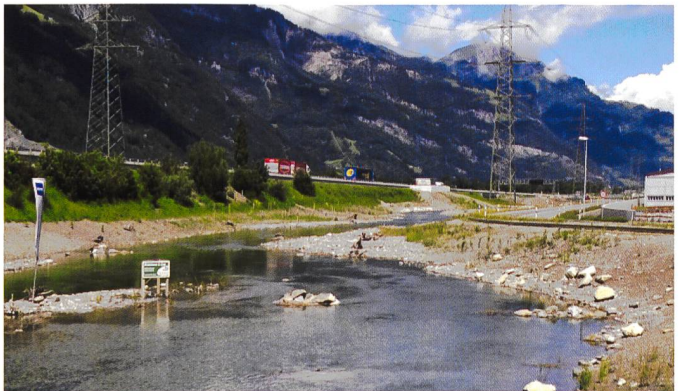
Bilder 4a und 4b. Verlängerte und renaturierte Stille Reuss.

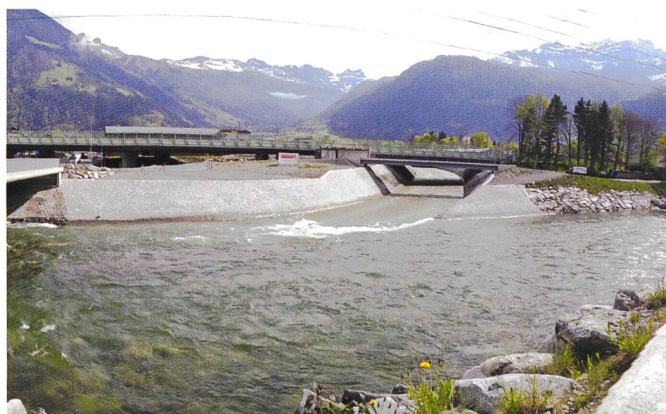
Bild 7. Bereich Schächenmündung, Anschluss Schächen an die Reuss.

Die alte Schächenmündung (Los F1) war nicht optimal an die Reuss angeschlossen. Neu ist sie abgewinkelt und dadurch strömungsgünstiger gestaltet. Die Sohlenpflasterung im Schächen wurde erneuert und die Ufer um 1.5 m erhöht. Ausserdem wurde die Schächenschale gegen die Reuss hin mit einer Spundwand

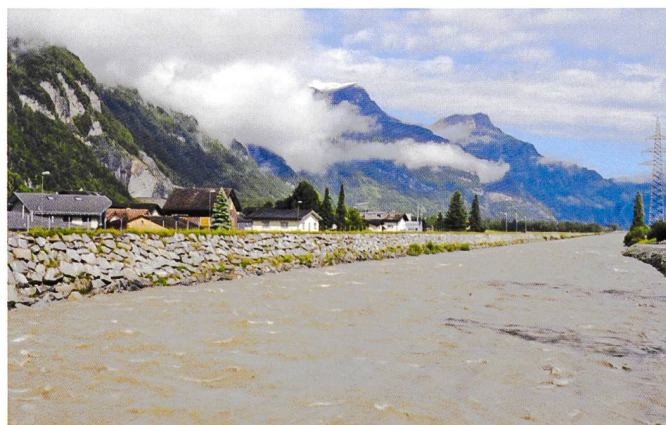
Bild 9. Erhöhter Reussdamm bei Attinghausen.

längs der Reuss gesichert, damit keine Rückwärtserosion an den Bauwerken des Schächens stattfinden kann. Nördlich der Attinghauser-Brücke bis zur ehemaligen Einmündung der «Stillen Reuss» musste das rechte Reussufer leicht erhöht und die Foundation des Pfeilers der Attinghauser-Brücke gegen Erosion zusätzlich geschützt werden.

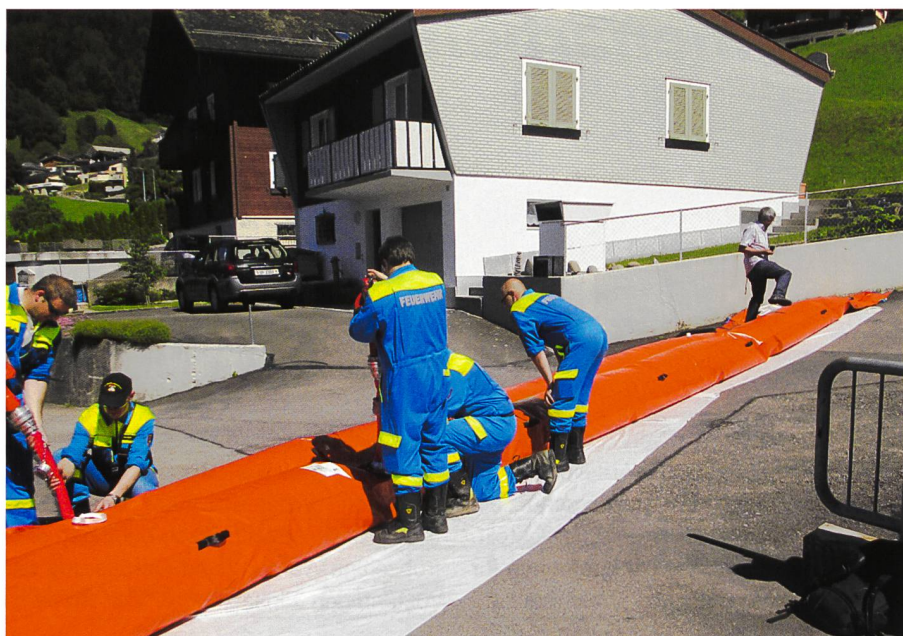
Bild 3. Einbau Beaver-Schläuche.
