**Zeitschrift:** Wasser Energie Luft = Eau énergie air = Acqua energia aria  
**Herausgeber:** Schweizerischer Wasserwirtschaftsverband  
**Band:** 108 (2016)  
**Heft:** 3

**Artikel:** "Inbetriebnahme" der Hochwasserausleitung am Nidlaubach SZ  
**Autor:** Herzog, Beatrice / Speerli, Jürg  
**DOI:** <https://doi.org/10.5169/seals-939529>

# «Inbetriebnahme» der Hochwasser- ausleitung am Nidlaubach SZ

Im Hochwasserschutzprojekt Nidlaubach SZ wurde eine laterale Ausleitung von Hochwasserabflüssen in einem mit Sperren verbauten Wildbach realisiert. Das Bruttogefälle der Ausleitstrecke beträgt 7%. Mit verschiedenen numerischen Modellen war eine erste Projektgeometrie definiert worden. Die Optimierung der Gerinnegeometrie sowie der finale Nachweis erfolgte mittels hydraulischen Modellversuchen im Wasserbaulabor der HSR, Hochschule für Technik Rapperswil.

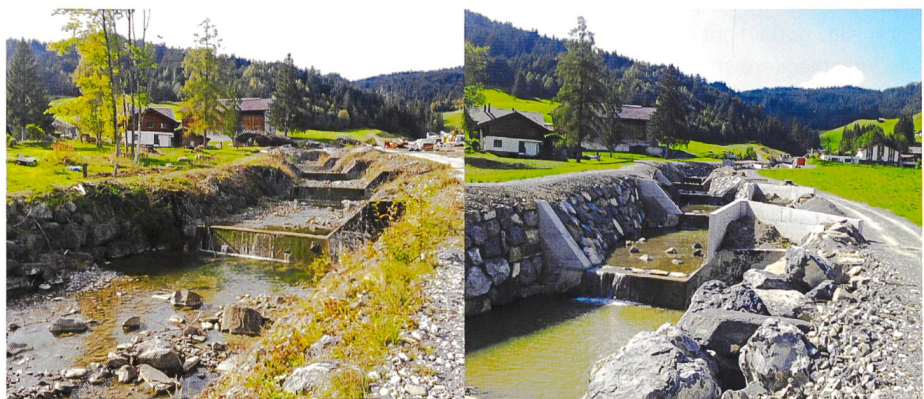
**Bild 1. Ausleitstrecke mit klassischen Betonsperren vor dem Umbau (links) und nach der Fertigstellung mit erhöhten Flügeln, verengten Überfallsektionen und Ausleitspornen (rechts).**

Die Ausleitung wird durch eine Uferdifferenz initiiert. Mittels Leitspornen an den linksufrigen Sperrenflügeln wird der Wegfluss gesichert und die Ausleitmenge erhöht. Die Kolke sind mit festen Kolkwannen gesichert und durch eine Vorsperre in der Höhe fixiert, damit die Wasserspiegellagen in Bezug auf den Abfluss konstant sind. Die Ausleitstrecke ist ca. 170 m lang und liegt zwischen Sperre Nr. 32 und Sperre Nr. 20 (Bild 2).

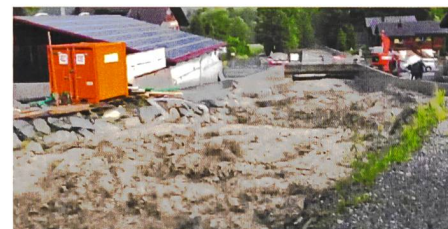
Der Spitzenabfluss kann anhand von Fotos, Videos und eingemessenen Spuren an der Kantonsstrassenbrücke auf rund 60 m<sup>3</sup>/s abgeschätzt werden. Die Nachrechnung bei

der Brücke wie auch bei der Abschluss Sperre des Sammlers stimmen dabei gut überein. Bei der Brücke wurde angenommen, dass die Spritzspuren an den Widerlagern ein Mittel zwischen mittlerer Druckhöhe und Energielinie zeigen. Dies entspricht recht gut dem «mittleren Wasserspiegel» auf dem Videomaterial. Bei der Brücke herrschte immer ein minimales Freibord, sie könnte bei Extremereignissen auch unter Druck gesetzt werden (Staukragen, Statik).

**Bild 3. Abfluss bei der Kantonsstrassenbrücke am 24.6.16 (Video: Wuhrkorporation Nidlaubach).**

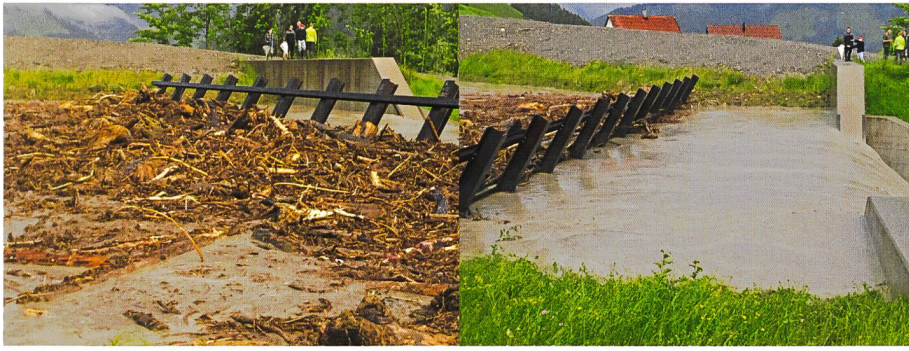
Es lagerte sich eine erhebliche Menge Schwemmholz im Holzrechen ab. Der Rechen funktionierte sehr gut. Es wurde kein Holz ausgetragen, und das Holz wurde wie angestrebt vom Geschiebe separiert. Die

Holzmenge wird auf 300 m<sup>3</sup> «locker» geschätzt, was erfahrungsgemäss ca. 60 bis 80 m<sup>3</sup> Festholz entspricht.

**Bild 4. Holzablagerungen im Rechen (Fotos: R. Holdener).**

Geschiebesammler und Holzrechen funktionierten einwandfrei, was aufgrund der zahlreichen Annahmen in der Bemessung und der vielen unterschiedlichen zur Anwendung kommenden Sperrensysteme weniger selbstverständlich ist, als es klingt. Wegen der Konstruktionsart der Abschlussperre (Dolensperre, kompletter Verschluss in Rückhaltefall) sind im Sammler auch viele Feinanteile zur Ablagerung gekommen, die

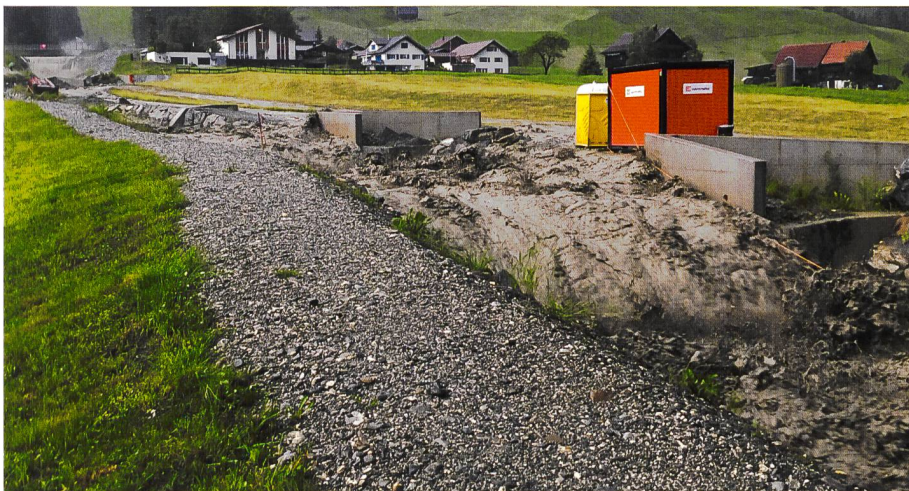
Die Ausleitung in den Entlastungskorridor sprang auf der geplanten Strecke und in geplanter Weise an.

Der Wasserspiegel bei der Kantonsstrassenbrücke lag tendenziell höher als im Projekt. Beim obersten Sporn (Sperre Nr. 28) trat entgegen dem Modellversuch kein Wasser aus. Bei einem Sporn (Sperre Nr. 27) floss etwas Wasser über die Böschung zurück. Diese Beobachtungen weisen darauf hin, dass das linke Ufer evtl. noch nicht auf der definitiven Projekthöhe ist (noch zu hoch). Die hier verlaufende Baupiste wird für das Los 3 noch gebraucht, und das Ufer wird erst zum Projektende im Winter 2016/17 fertiggestellt. Diese Mutmassung wird mit Vermessungsaufnahmen noch überprüft. Andernfalls müsste erwogen werden, die Uferhöhe leicht zu korrigieren.

Beim ausgeleiteten Wasser handelt es sich nicht um ein kontinuierliches Ausfliessen, sondern um ein periodisches Ausfliessen infolge des Auflaufens von Wellen über die Uferkante. Dies ist ein weiterer Grund dafür, dass die Verhältnisse in diesem Grenzzustand im Modell und in der Natur nicht exakt die gleichen sind.

**Bild 5. Ausleitung im Höchststand bei den Sperren Nr. 22 und Nr. 23. Blick vom rechten Ufer bachaufwärts (Foto: R. Holdener).**

Die Ausleitung hat gut und plangemäss funktioniert. Die Uferhöhe muss im Dezimeterbereich noch kontrolliert werden. Die Sporne haben sich bewährt und wurden auch nicht beschädigt. Auch der Gerinneverbau auf der Ausleitungsstrecke hat das Ereignis schadlos überstanden.

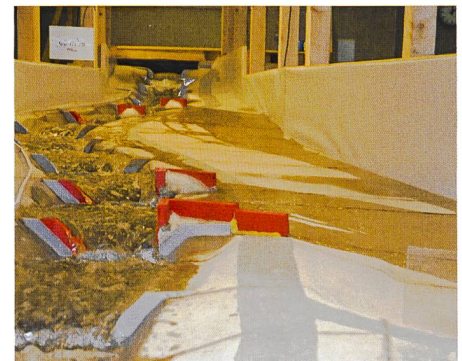
**Bild 6. Beginn der Ausleitung bei den Sperren Nr. 22 und Nr. 23 (Vordergrund) sowie Nr. 27 und Nr. 28 (Hintergrund) im hydraulischen Modellversuch beim Dimensionierungsabfluss von 60 m<sup>3</sup>/s. Blick bachaufwärts.**
