**Artikel:** Unwetterschäden in der Schweiz 2019 : Rutschungen, Murgänge, Hochwasser und Sturzereignisse  
**Autor:** Liechti, Katharina / Badoux, Alexandre / Andres, Norina  
**DOI:** <https://doi.org/10.5169/seals-941689>

# Unwetterschäden in der Schweiz 2019

## Rutschungen, Murgänge, Hochwasser und Sturzereignisse

Katharina Liechti, Alexandre Badoux, Norina Andres

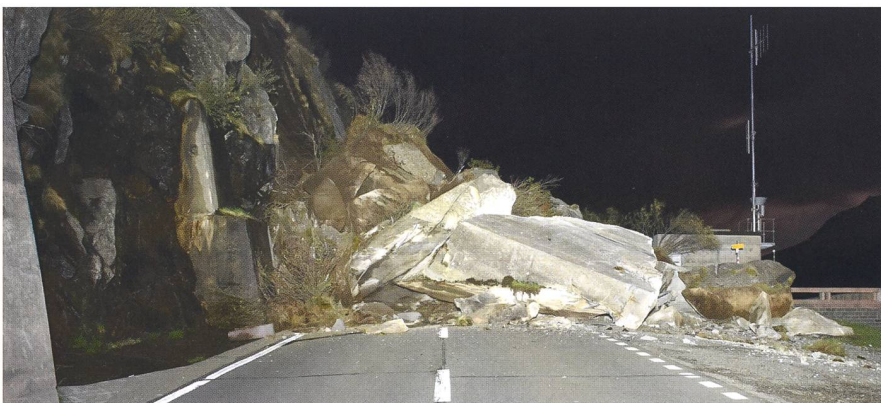
**Bild 6:** Am 11. Juni ging auf dem Lukmanierpass ein Felssturz nieder und blockierte die Passstrasse auf der Nordseite der Galerie Scopi auf einer Länge von 30m. (Foto: Kantonspolizei Graubünden).

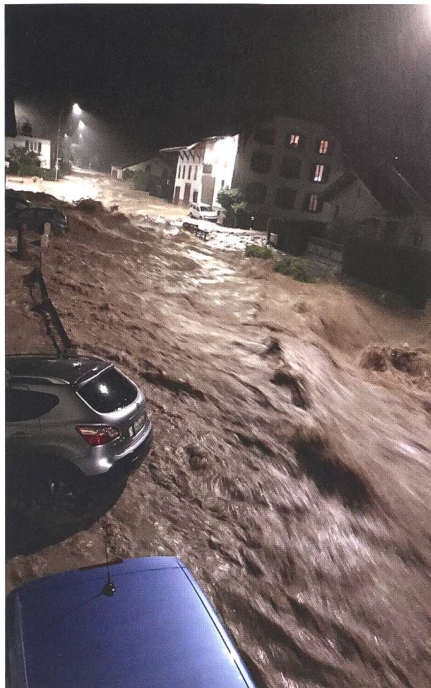
**Bild 8:** Ein intensives und lokales Gewitter verursachte am 21. Juni 2019 in Villiers (Bild) und Dombresson (Gemeinde Val-de-Ruz NE) grosse Hochwasserschäden (Foto: Alain Lugon).

Am 21. führten starke Gewitter erneut zu massiven Schäden. In der Ortschaft Villiers (Gemeinde Val-de-Ruz NE) fielen in drei Stunden 100 mm Niederschlag. Der Bach Ruz Chasseran/Le Seyon trat über die Ufer und richtete in Villiers und Dombresson grosse Schäden an. Strassen standen mehr als einen Meter hoch unter Wasser (*Bild 8*). Mehrere Personen mussten durch Rettungskräfte aus ihren von den Fluten mitgerissenen Fahrzeugen befreit werden. Eine Person erlag am 23. ihren Verletzungen. Insgesamt wurden 300 Autos beschädigt. Es gingen 560 Notrufe ein, der Strom war unterbrochen und 40 Personen wurden evakuiert. An Dutzenden von Häusern entstanden beträchtliche Schäden. Tiefgaragen, Keller und Erdgeschosse wurden überflutet. Die Strasse zwischen Dombresson und Le Pâquier wurde zudem durch Rutschungen, Gerölle und Hochwasser beschädigt. Die Schäden dieses Ereignisses waren gewaltig und die höchsten, welche für den Kanton Neuenburg seit 1972 in der Unwetterschadens-Datenbank erfasst wurden.

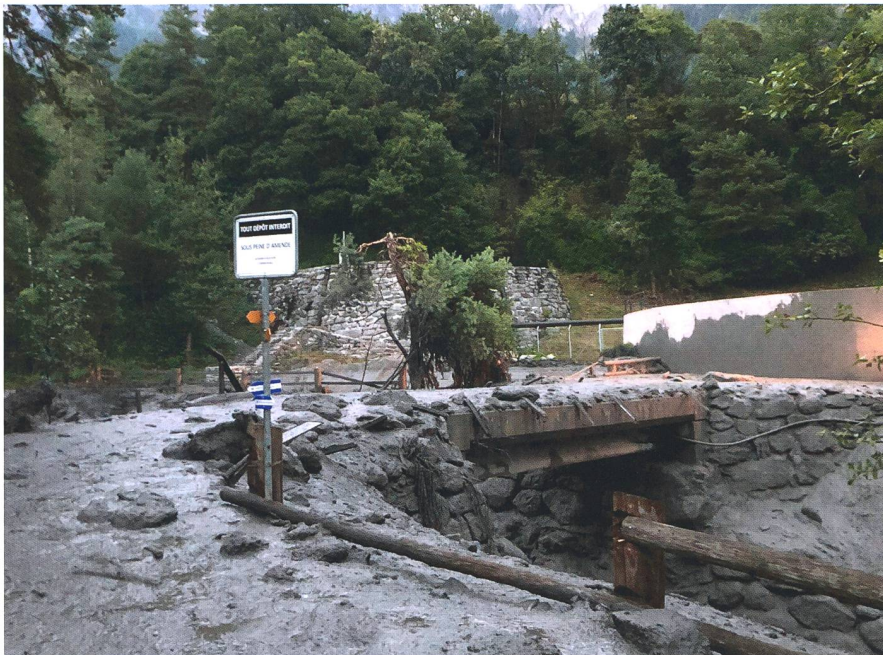
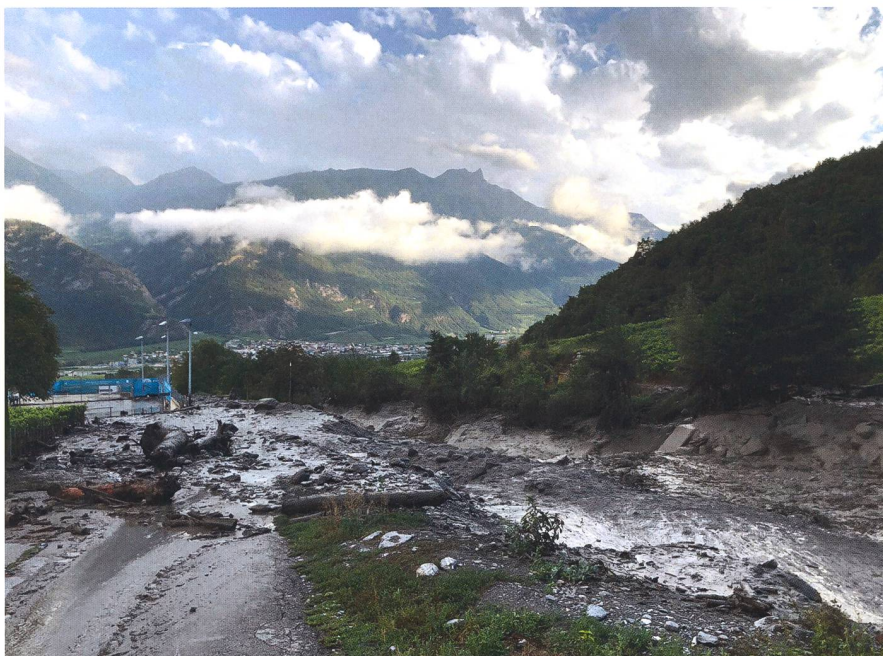
Bild 9: Am 11. August ereignete sich in Chamoson VS das zweite Jahr in Folge ein grosser Murgang (Andres et al., 2019). Der Murgang im Bach La Losentse trat über die Ufer, beschädigte Leitungen, übermürte Strassen und einen Sportplatz. Leider waren auch zwei Todesopfer zu beklagen (Fotos: iDEALP).

nen Regionen der Schweiz bei. Im August ist vor allem das Murgangereignis im Bach La Losentse in Chamossion VS zu nennen, welches 60000m<sup>3</sup> Geschiebe mobilisierte und zwei Personenwagen mitriss. Im Oktober kam es in Sisikon UR im Gumpischthal erneut zu einem Murgang. Da durch diesen Steinschlagernetze beschädigt wurden, musste die

Ebenfalls am 11. zog eine Gewitterfront mit gebietsweise sehr intensiven Niederschlägen über Teile des Wallis. Betroffen war v. a. das Mittelwallis. Erdrutsche blockierten Verkehrswege, Bäche traten über die Ufer, flossen durch Rebberge und deponierten Material auf Strassen. Die Standseilbahn nach Montana blieb wegen unter-spülter Geleise mehrere Tage gesperrt. Die weitaus grössten Schäden waren allerdings in Chamoson zu verzeichnen (*Bild 9*). Hier ereignete sich am Abend ein Murgang im Bach La Losentse und transportierte rund 60 000 m<sup>3</sup> Material. Der Murgang trat über die Ufer, beschädigte Leitungen, übermürte Strassen und einen Sportplatz. Zwei Personenwagen wurden mitgerissen. In einem Auto befanden sich zwei Personen, die bei dem Ereignis ums Leben kamen. Am 13. Oktober wurde das leere Fahrzeugwrack in der Rhone gefunden, von den beiden Verunglückten fehlte jedoch jede Spur. Zwei weitere Personen, welche ebenfalls mitgerissen wurden, konnten sich an einer Mauer festhalten und retten.
