**Artikel:** Der restaurierte Pfarrhof Pfaffnau

# Der restaurierte Pfarrhof Pfaffnau

#### Hans Marti

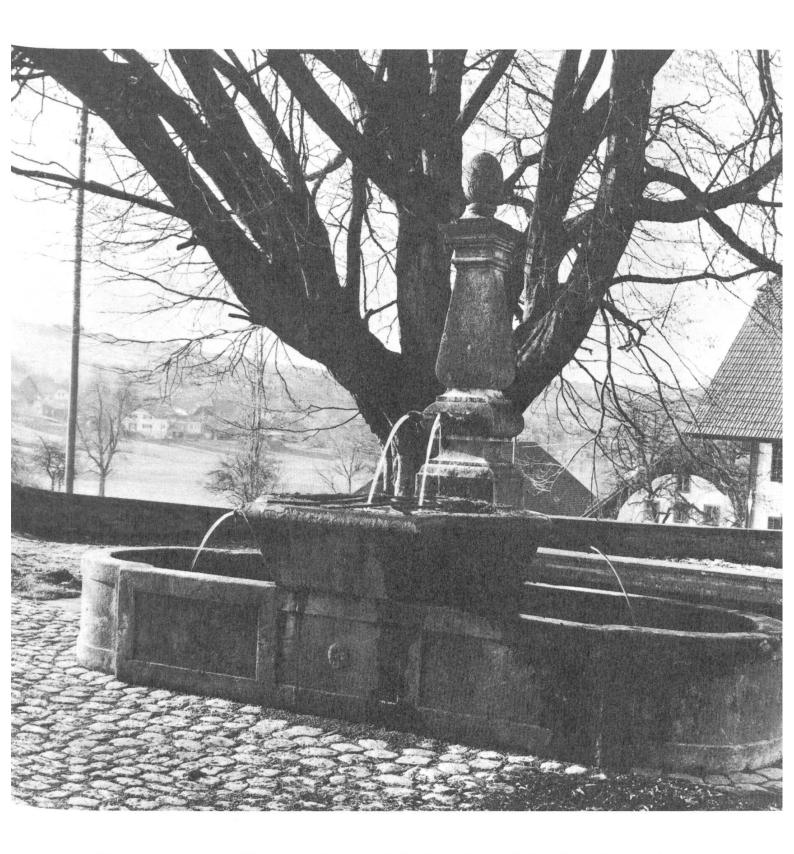
Zierbrunnen auf der Nordseite. Dahinter befindet sich ein Fischweiher. Das zweigeschossige Becken mit dem Obelisk und der einfachen, jedoch grosszügig gehaltenen Umgebung betont zusätzlich die Vornehmheit des Pfarrhofs.

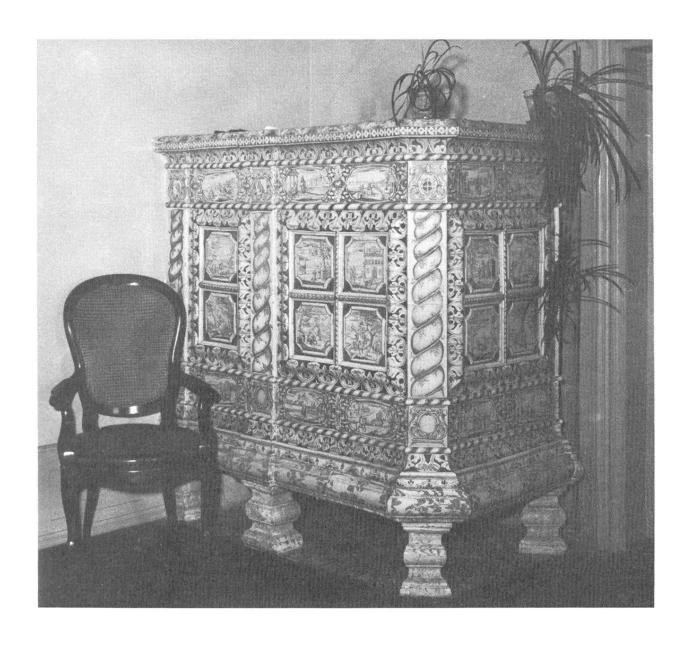
Ofen von repräsentativer Art. Professor Dr. A. Reinle hält dazu fest: «Der Ofen besitzt eine im Kanton Luzern nicht übliche Form. Er ahmt einen kubischen Schrank mit (gemalten) gewundenen Säulen und Kassettenfeldern nach.» Im Pfarrhof gibt es noch drei weitere Kachelöfen aus der gleichen Zeit. Einer von ihnen ist dem abgebildeten ähnlich, die zwei andern sind weniger anspruchsvoll.
