Der restaurierte Pfarrhof Pfaffnau

Hans Marti

In der Zeit vom Sommer 1978 bis in das Jahr 1980 hinein restaurierte die Kirchgemeinde Pfaffnau ihren einzigartigen Pfarrhof, der unter den Luzerner Pfarrhöfen als Paradestück gelten darf. Dessen kunsthistorische Bedeutung und die vorbildliche Restaurierung gebieten, das Wesentliche davon in der «Heimatkunde» festzuhalten. Einmal sollen die Fragen und Probleme, welche nur die Instandstellung kreisten, niedergeschrieben werden, nicht zuletzt im Sinne einer Dokumentation für später. Gleichzeitig sollen aber auch die hohen Qualitäten des trefflichen Baudenkmals, seine Entstehung und der Hintergrund für die Errichtung dieses Bauwerkes gewürdigt werden. Vieles davon steht zwar bereits in der einschlägigen Fachliteratur. Doch wie weit ist sie unsern Lesern vertraut und zugänglich? Und für die Leser der «Heimatkunde» in erster Linie sei dieser Beitrag verfasst. In ihn einbezogen wurden auch die verhältnismässig zahlreichen historischen Bilder im Pfarrhof Pfaffnau, sind sie doch anderweitig bis heute kaum veröffentlicht. Überhaupt ist das Bauwerk den meisten nur von seinem äusseren Erscheinungsbild her geläufig. Zwar weist auch sein Inneres e

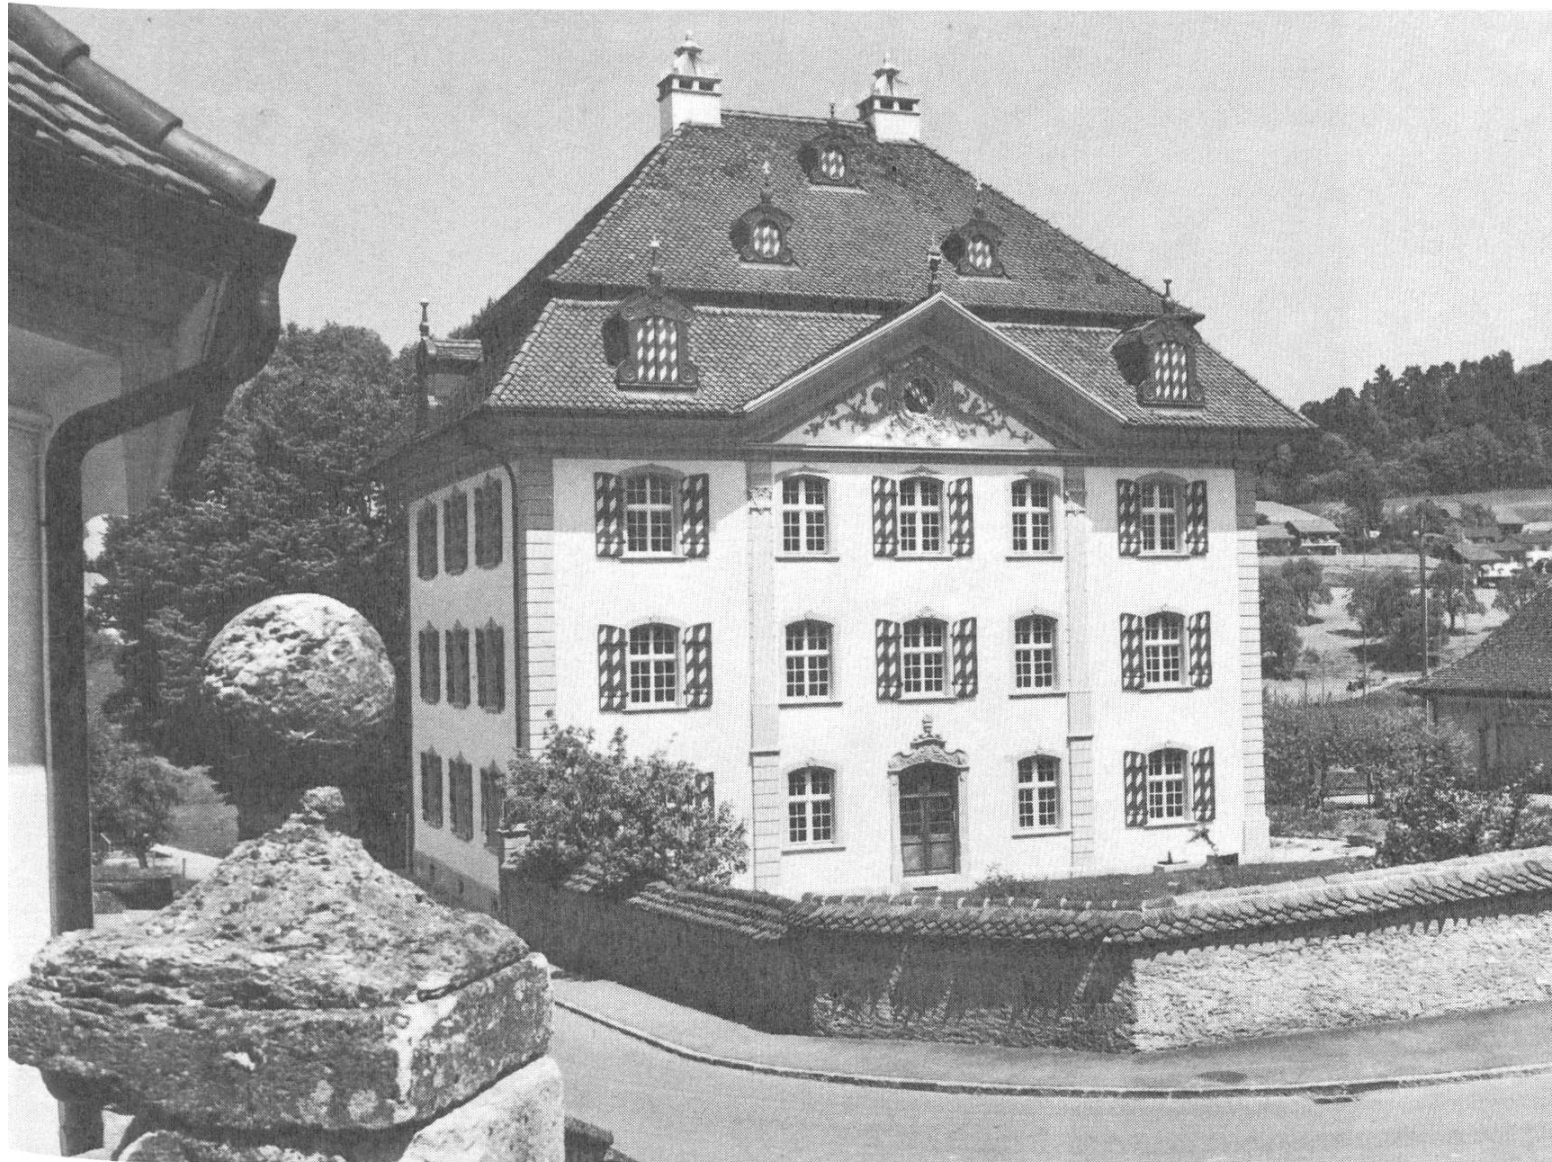
Der restaurierte Pfarrhof. Ansicht von Süden. Man beachte unter anderem die zierliche Sprossgliederung der Fenster, was dem Bau eine besonders feine Note gibt. Aber auch der Dreieckgiebel, gefüllt mit Stuckdekor, die Dachform samt Lukarnen setzen weitere wesentliche Akzente.

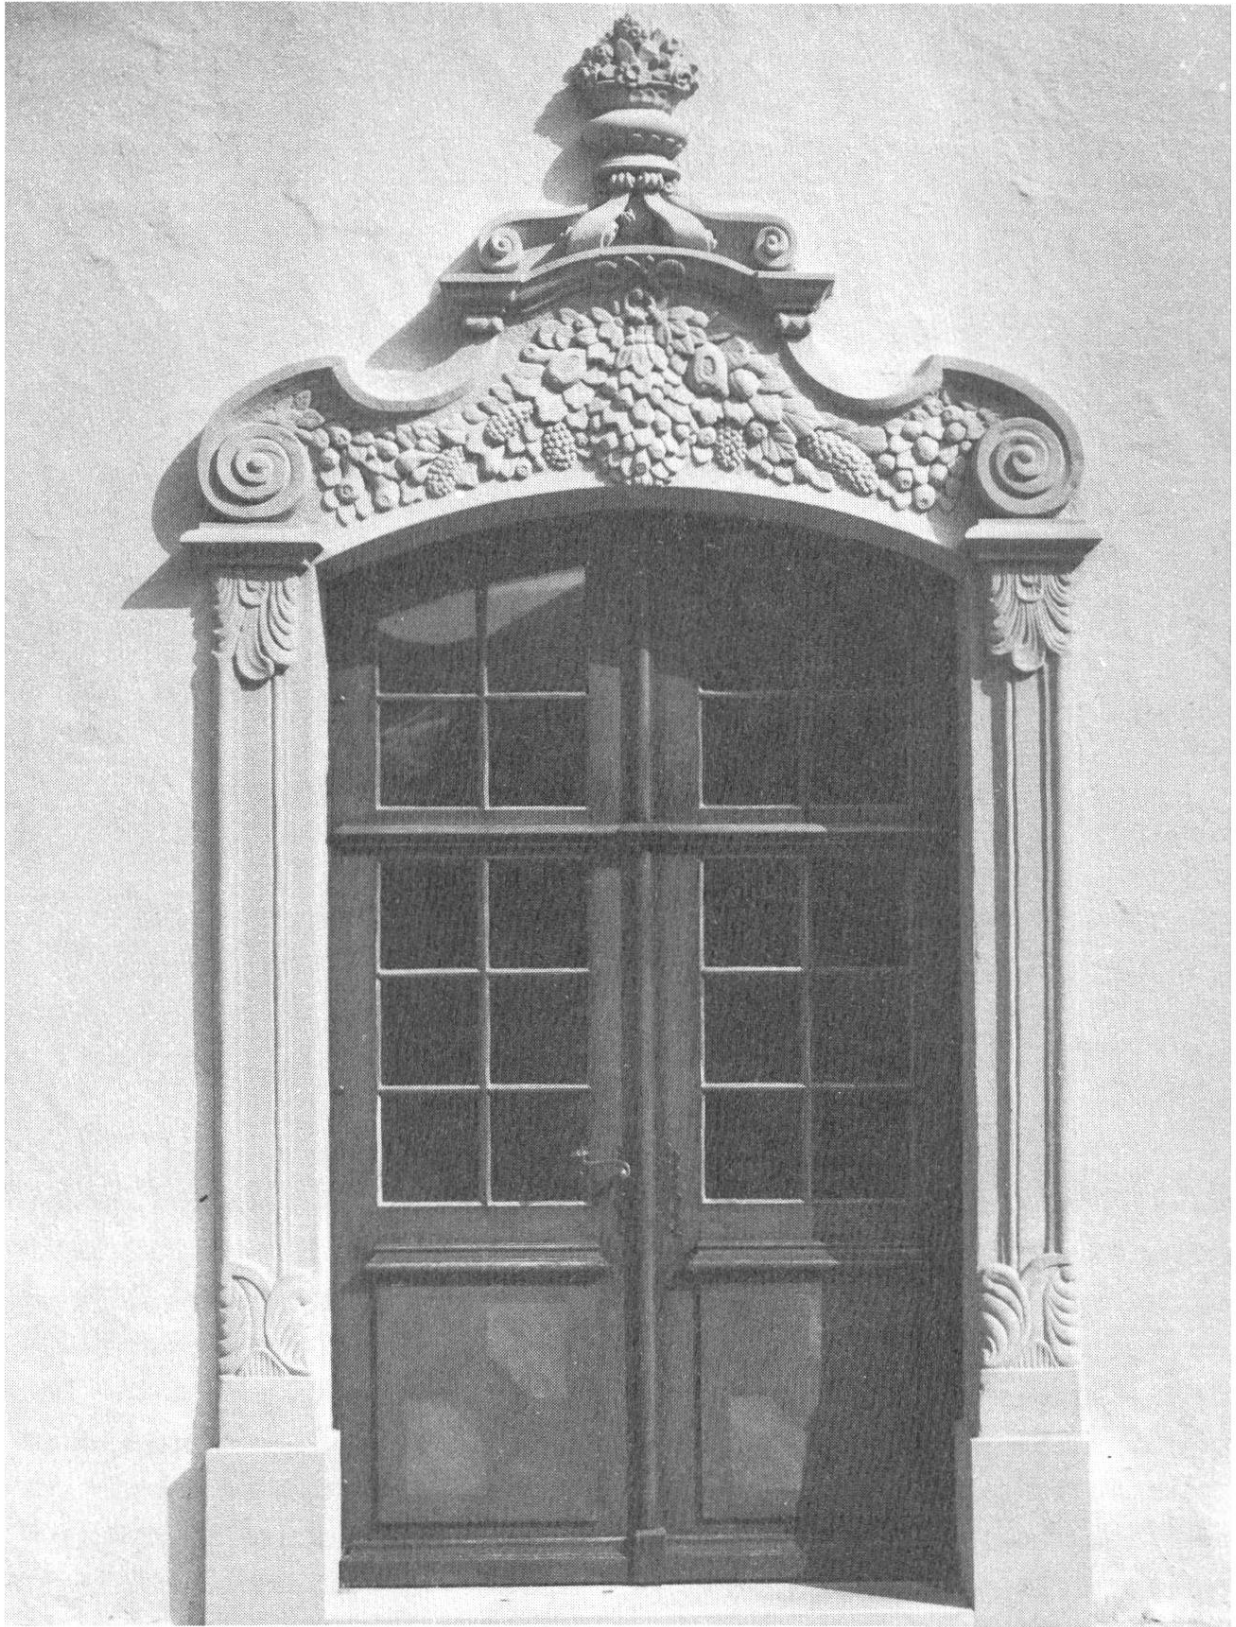
Südportal von sehr gediegener Art. Das Bogenfeld darüber (Tympanon) ist mit einem überreichlichen Früchterelief versehen.

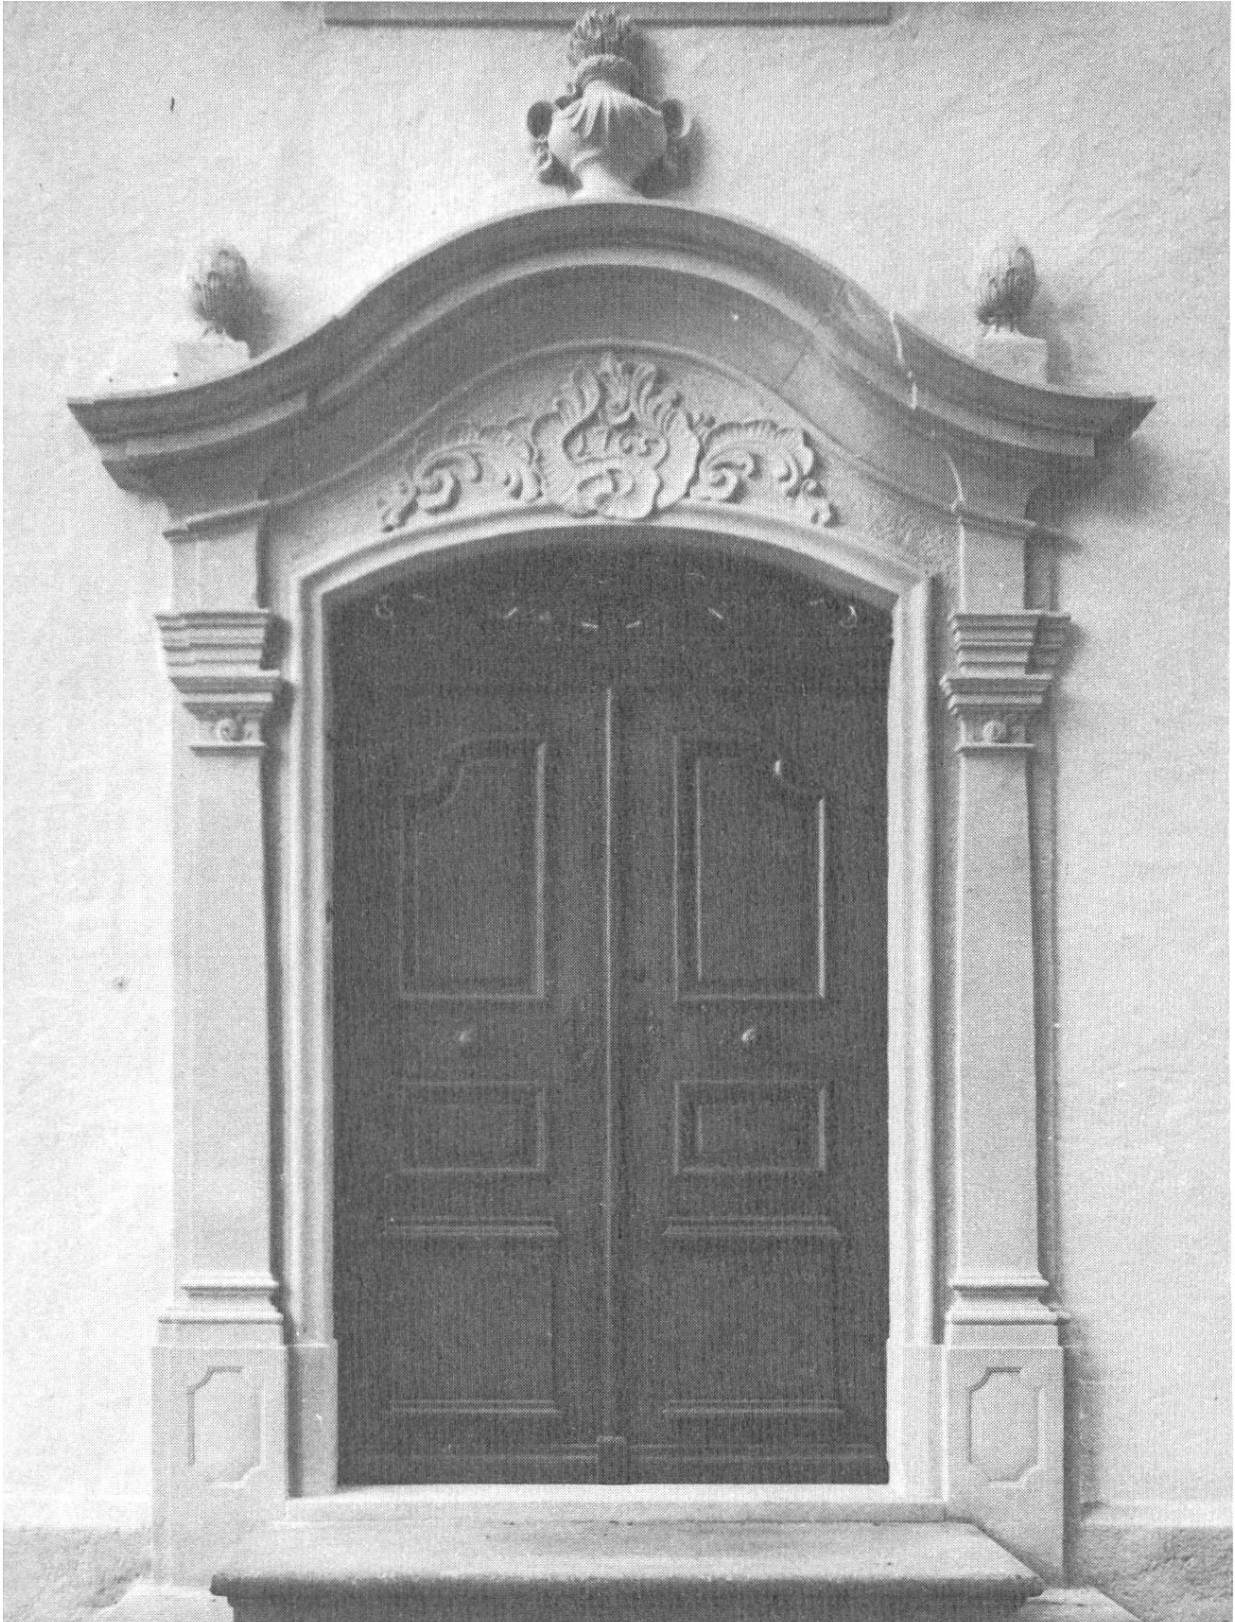
Das Nordportal ist ebenfalls eine reizvolle Schöpfung. Dessen Türe (siehe Text) wurde neu angefertigt. Es diente einst als Vorlage für das Portal eines Kornspeichers in Witenlingen, der vor Jahren leider als Ferienhaus verkauft wurde.

Die zweite Etappe dauerte vom Frühjahr bis November 1979. Sie war recht vielseitig und bestand zur Hauptsache im Eingerüsten, Verputzabschlagen, in der durchgreifenden Bauuntersuchung, der Farbpigment-Abklärung durch das Schweizerische Landesmuseum, im Sanieren aller Natursteine ab Sockelpartie aufwärts. Ausgeführt wurden die Zimmerarbeiten an allen Lukarnen und Dachgesimsvorsprüngen. Ein grosser Arbeitsauftrag fiel dem Spengler zu. Das Dach war umzudecken. Dabei wurden die auf der Dach-Nordseite vorhandenen unifarbenen Maschinenziegel mit hellen engobierten (= mit einer keramischen Gussmasse überzogen) Biberschwänzen durchmischt. Es wurden neue Kaminhüte (anstelle der Blechdeckel bzw. Eternitplatten) im Sinne des alten Plans im «Bürgerhaus Tafel 75» aufgesetzt. Ein Kaminhut allein wiegt annähernd 800 Kilogramm. Die Kaminhüte wurden nicht mehr wie ehemals in Sandstein, sondern in Kunststein angefertigt. Weitgehend wurden neue Fenster in Doppelverglasung und mit altem Beschläge eingesetzt; die Beschläge wurden nach altem Vorbild neu geschmiedet. Die früher bereits vielfach überholte Nord-Eingangstüre wurde neu erstellt. Recht kritisch musste hier überlegt werden, was an der alten Türe ursprünglich und was von späterer Hand war. Die absolut originaltreue Neuanfertigung in massiver Art ist vollauf geglückt.

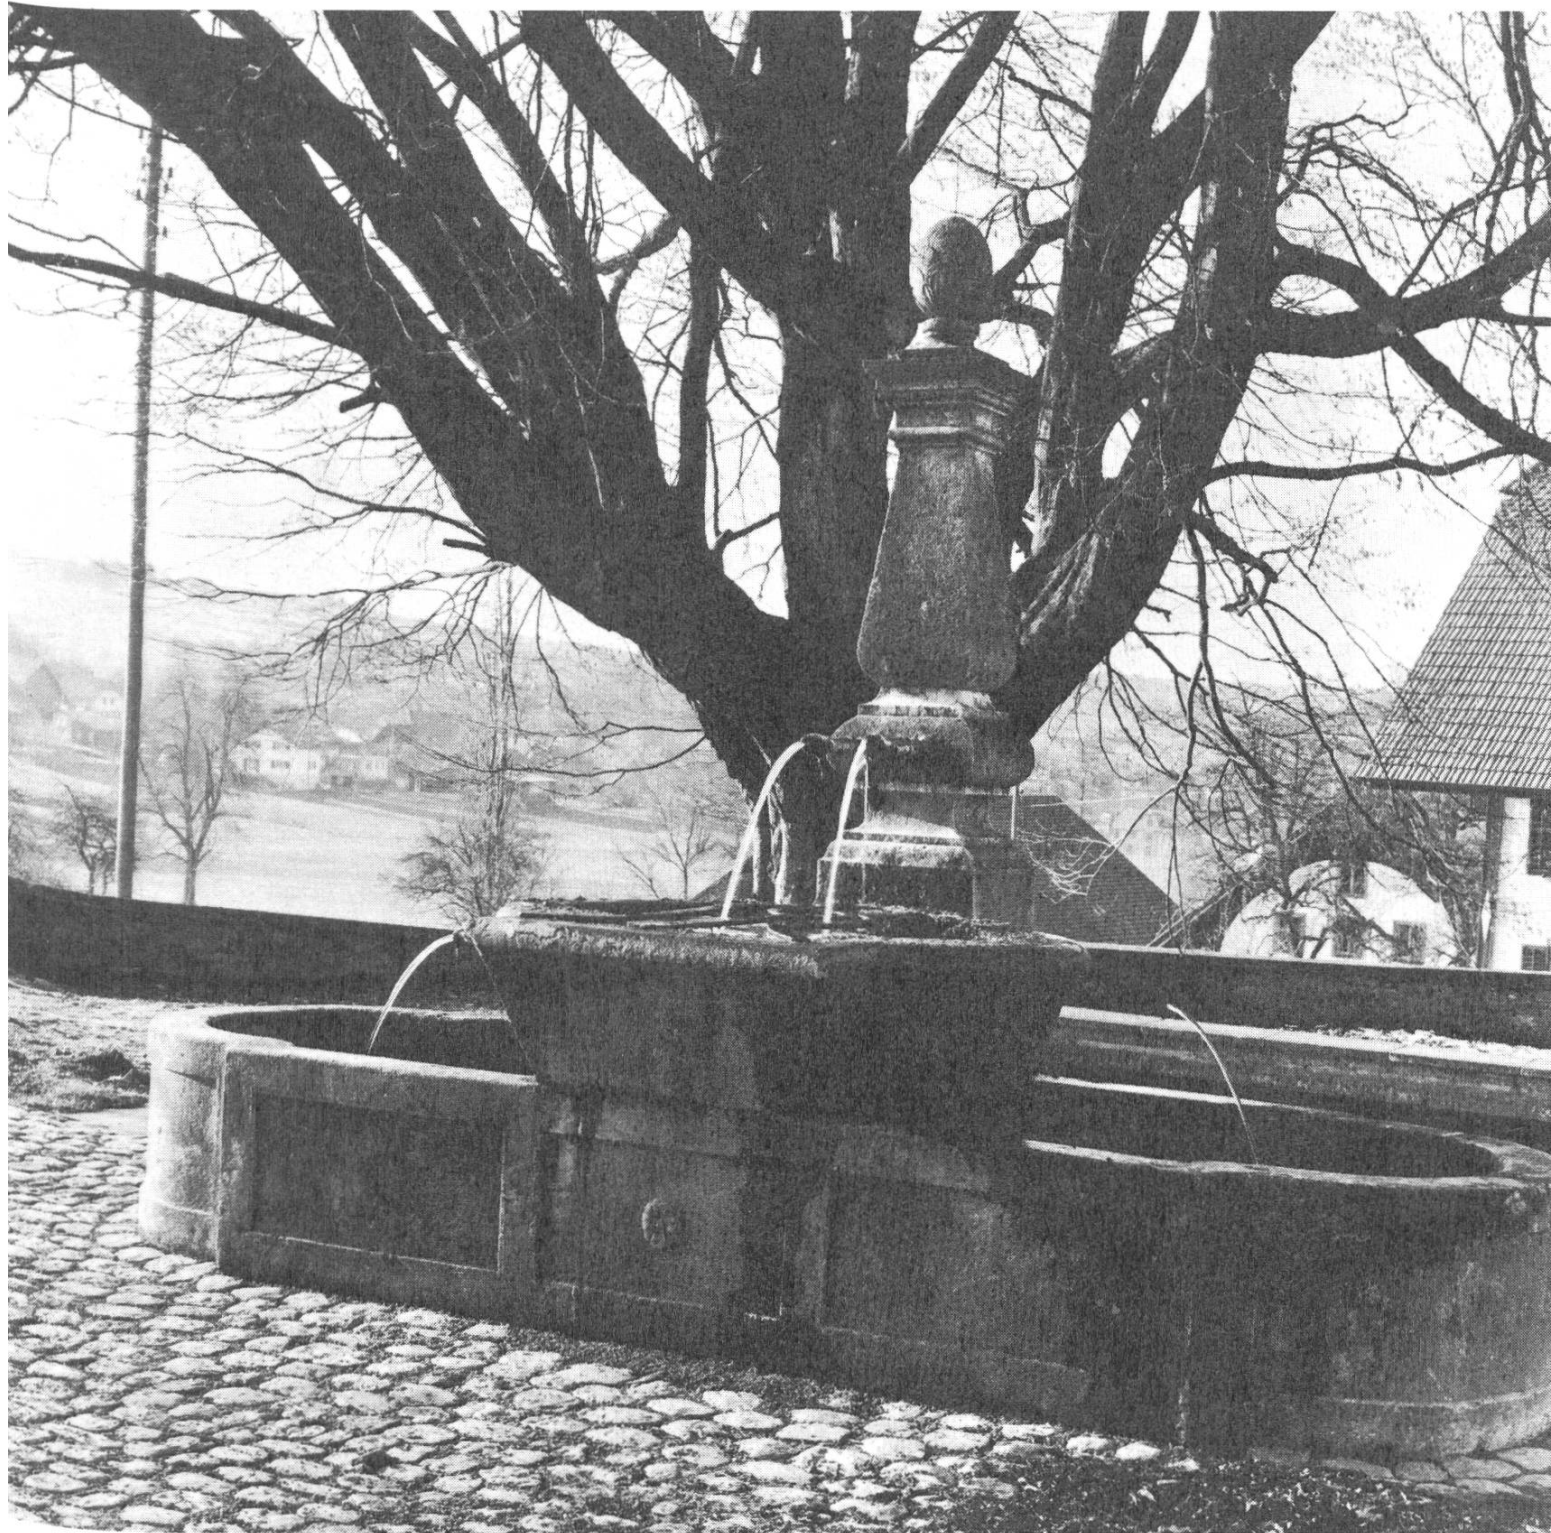
Zierbrunnen auf der Nordseite. Dahinter befindet sich ein Fischweiher. Das zweigeschossige Becken mit dem Obelisk und der einfachen, jedoch grosszügig gehaltenen Umgebung betont zusätzlich die Vornehmheit des Pfarrhofs.

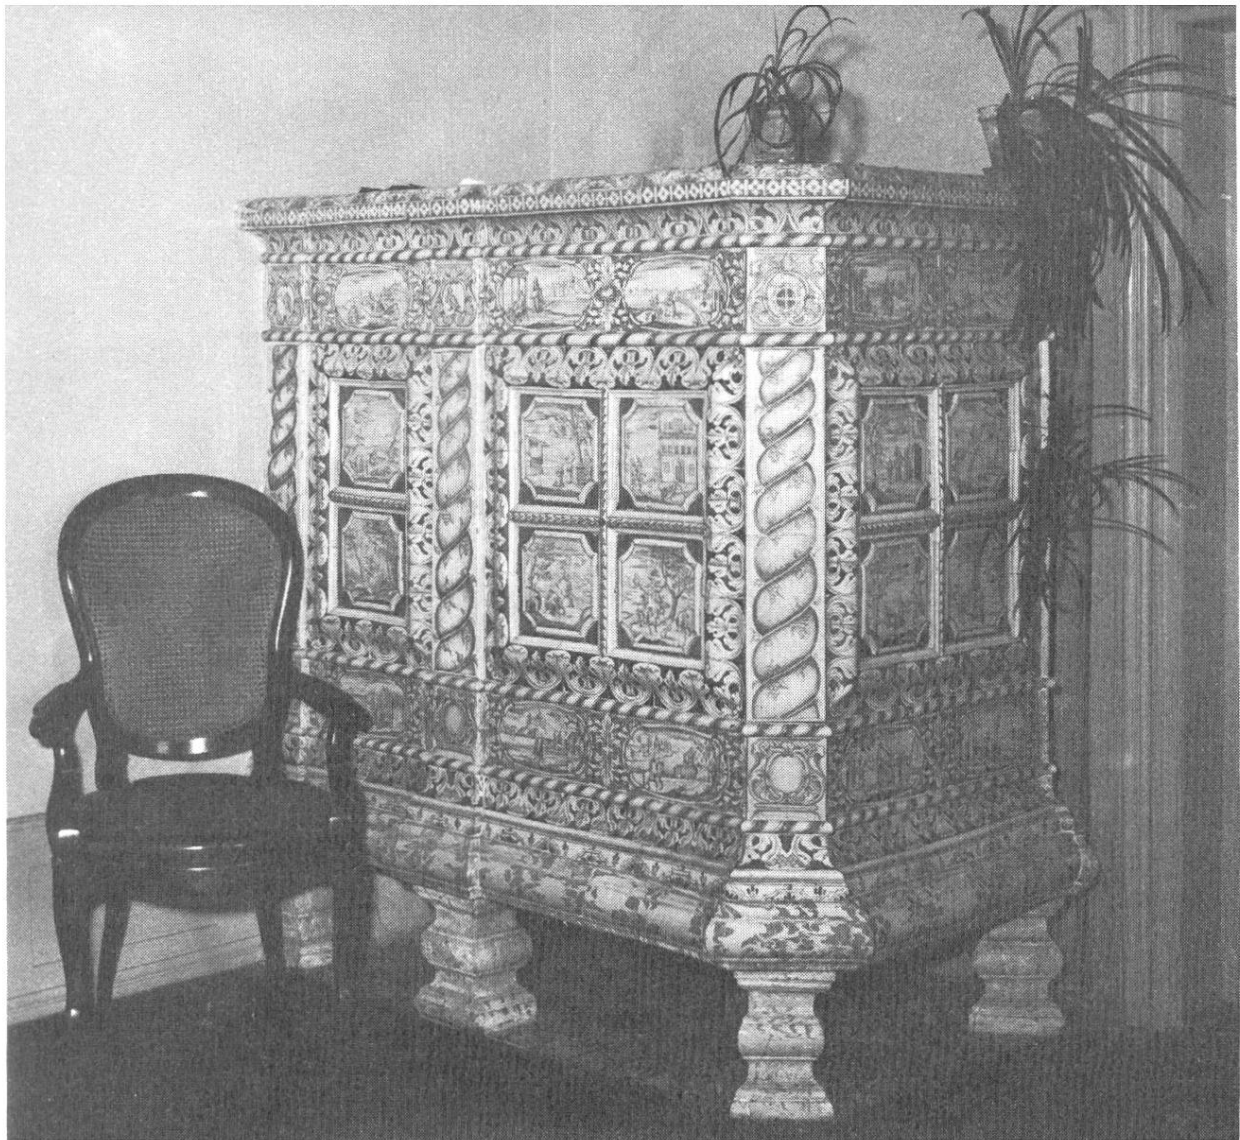
Ofen von repräsentativer Art. Professor Dr. A. Reinle hält dazu fest: «Der Ofen besitzt eine im Kanton Luzern nicht übliche Form. Er ahmt einen kubischen Schrank mit (gemalten) gewundenen Säulen und Kassettenfeldern nach.» Im Pfarrhof gibt es noch drei weitere Kachelöfen aus der gleichen Zeit. Einer von ihnen ist dem abgebildeten ähnlich, die zwei andern sind weniger anspruchsvoll.
