# Nochmals «Geglückte Kirchenrestauration»

## Naturschützerische Aspekte

*Peter Wiprächtiger*

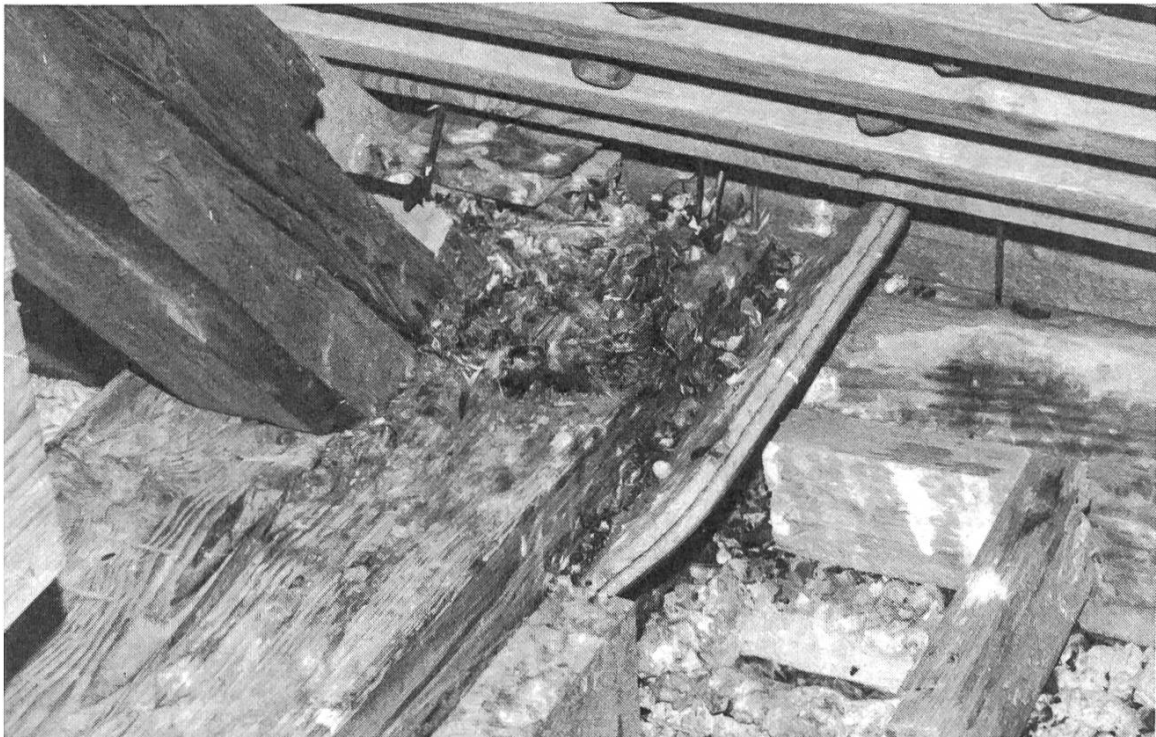
Nistplatz auf dem Dachboden, direkt über dem Einflugloch.
