# Chilegass 15, von aussen betrachtet

Zeitschrift: **Heimatkunde Wiggertal**

Band (Jahr): **57 (1999)**

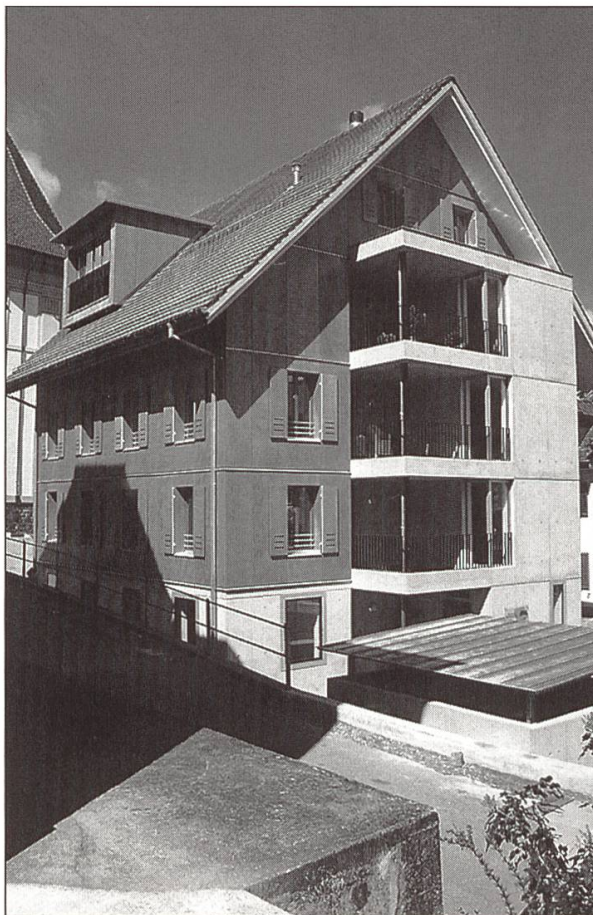
*Ausser dem Betonturm ist das ganze Haus in der Holzrahmenkonstruktion gebaut.*

Die Konstruktion erinnert in ihrer Struktur an die Bauten des alten Städtchens: massives Sockelgeschoss mit Fachwerkaufbauten, wie es im Bericht der Architekten beschrieben wird. Von der Konstruktion her ist es gelungen, diese alten Strukturen neu zu beleben: moderne Holzrahmenbauweise

steht für das ehemalige Fachwerk, Beton für gemauertes Sockelgeschoss. Das Holz wird als industrieller Präzisionsbaustoff eingesetzt und verliert so jede Assoziation zu Vorstellungen wie «Holz ist heimelig». Diese Art der Verwendung von Holz ist in der zeitgenössischen Architektur immer häufiger zu beobachten, da es als Werkstoff nicht nur vielen hohen Anforderungen der neuen Technik entspricht, sondern weil es auch ein günstiges und umweltfreundliches Produkt ist.

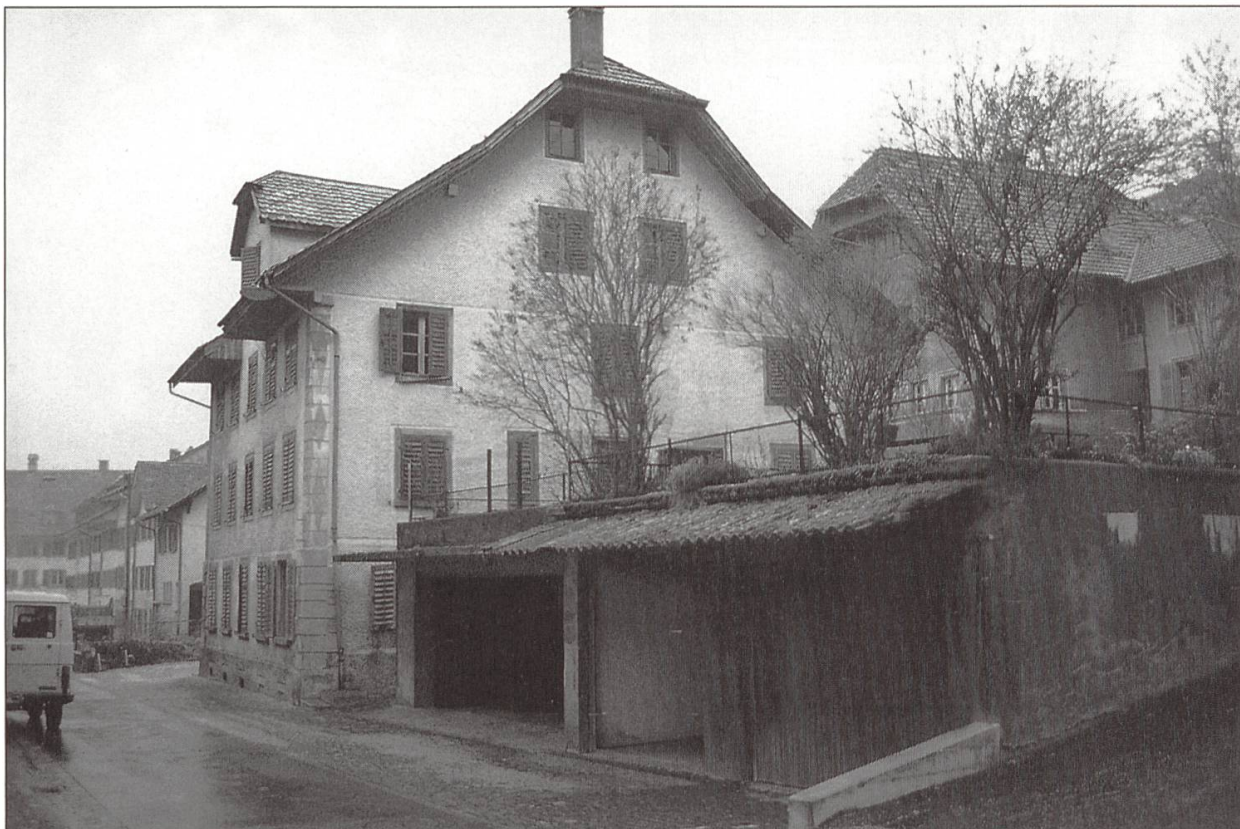
*Das Haus an der Chilegass 15 bevor es 1997 abgerissen wurde.*

Allerdings ist das Haus etwas höher geraten als sein Vorgänger, das ist verständlich aus dem Gesichtspunkt der Raumnutzung. Es überschreitet aber gerade das kritische Mass, um das Haus noch ins Städtchen zu integrieren. Bereits das alte Gebäude wirkte, auch weil es alleine stand, sehr gross im Vergleich mit den Dimensionen der Willisauer Stadthäuser. Die Giebelfront des neuen Hauses erscheint zudem noch höher, weil der Krüppelwalm des Vorgängerbau durch ein einfaches Satteldach ersetzt worden ist.

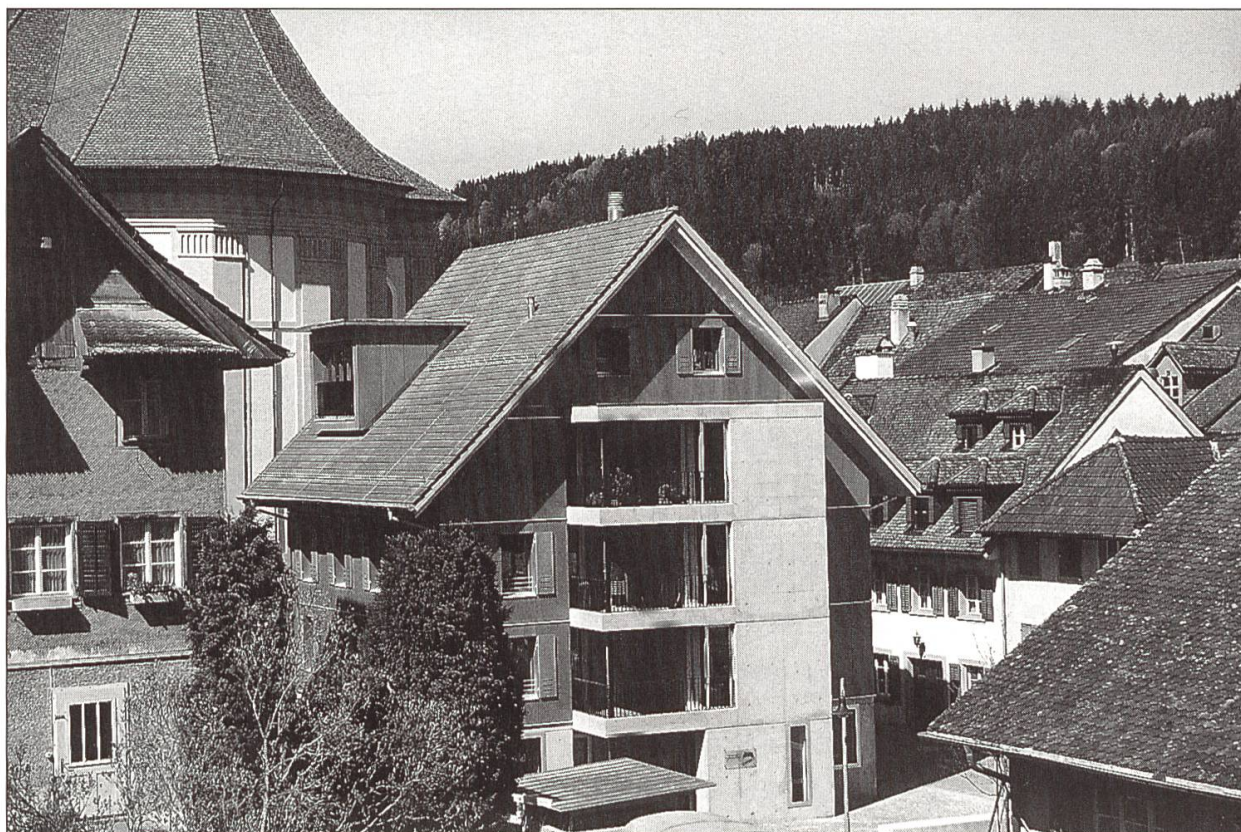
*Chilegass 15 im historischen Stadtbild.*

benden Holzteil den Halt. Die Fugen überziehen die ganze Fassade mit einem sehr gleichmässig gerasterten Netz, das sich der Fensterbreite anpasst. Die Fenster und Platten sind in einem starren Eins-zwei-eins-Rhythmus angeordnet, der aber durch die Läden, die genau halb so breit sind (gewissermassen Achtelnoten im Dreiertakt), variiert wird, je nach dem, ob sie offen oder geschlossen sind. Die Bewohner verändern also das Fassadenbild immer wieder, einfach indem sie das Haus bewohnen.

Ein anderes interessantes Detail bei den Läden ist Folgendes: auch sie aus demselben Sperrholz wie die Fassade, sind in geschlossenem Zustand bündig mit

ihr, das heisst, sie schliessen die Sperrholzhaut beinahe nahtlos zu, wie Schubladen oder genau eingepasste Fächer bei Möbelstücken. Die Fassade mit geöffneten Läden hat dadurch einen grundsätzlich anderen Charakter als mit geschlossenen.
