Verein Burgruine Kastelen

Die Sanierung der Mauerkrone der Ostwand ist abgeschlossen

Ferdinand Andermatt

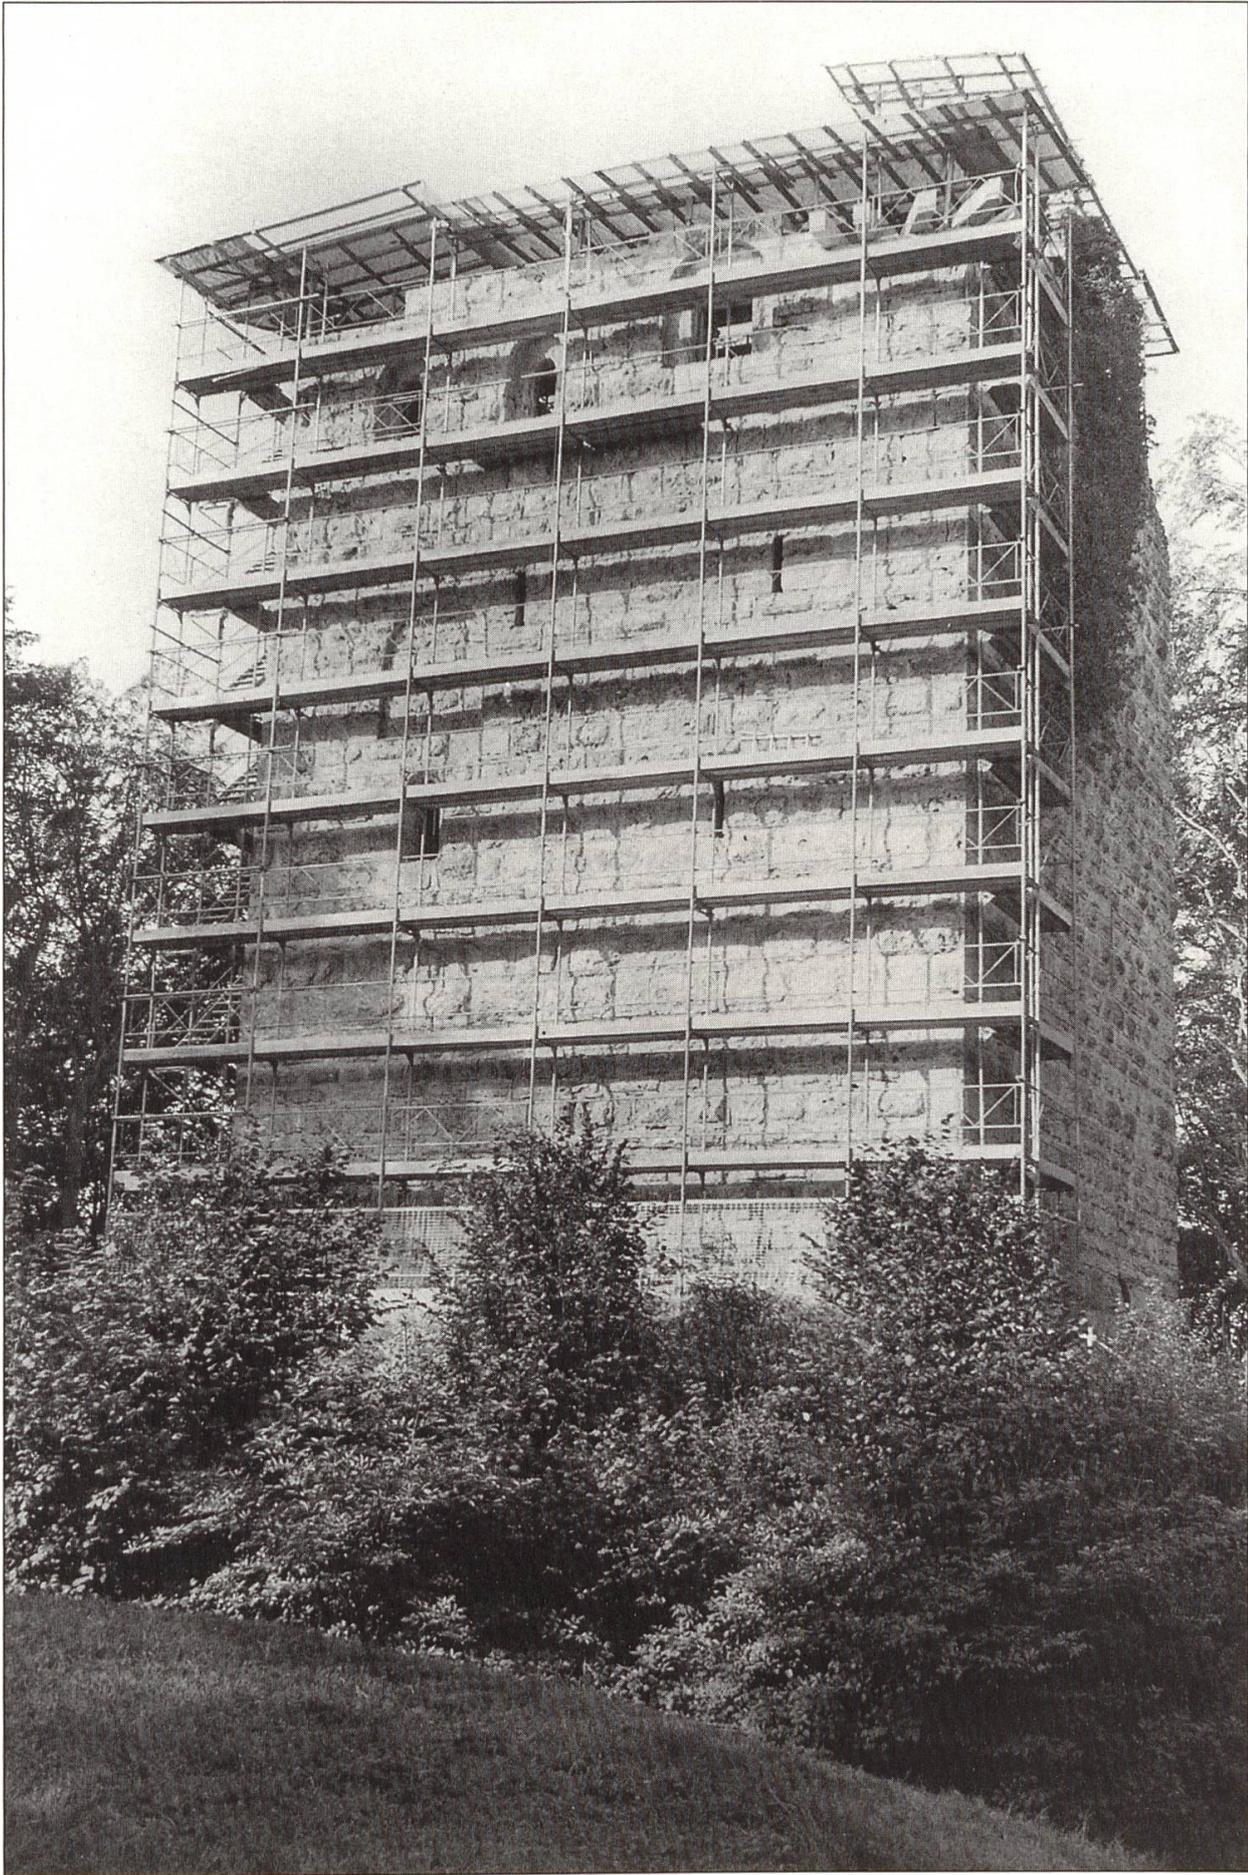
Die Burg in ihrer ganzen, heute wieder sichtbaren Mächtigkeit von Osten her gesehen. Auf der Nordostecke erkennt man das Balkenlager. Foto: Ferdinand Andermatt

Eine neue Eichenbalkenlage krönt nun die Nordostecke, deren frühere Existenz nachgewiesen werden kann. Sie ist genau nach den Zeichnungen des alten Balkenlagers angefertigt worden und weist auf die nicht mehr vorhandenen, aber auf alten Darstellungen gezeigten Ecktürme hin.

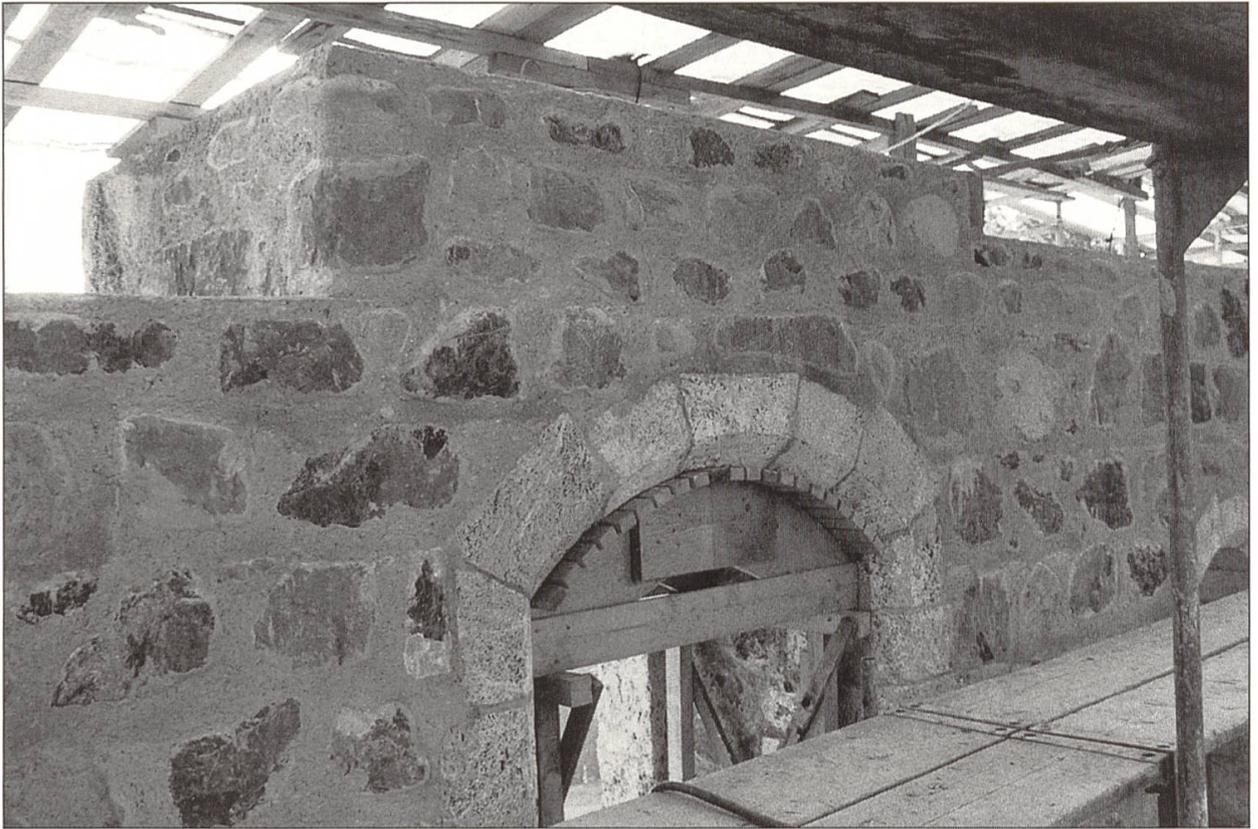
Die Mauerkrone der Ostwand von innen gesehen. Deutlich zu erkennen ist das Lehrgerüst des Fensterbogens. Die Fensteröffnung ist wiederhergestellt und ergänzt mit alten und neuen Tuffsteinen. Foto: Ferdinand Andermatt

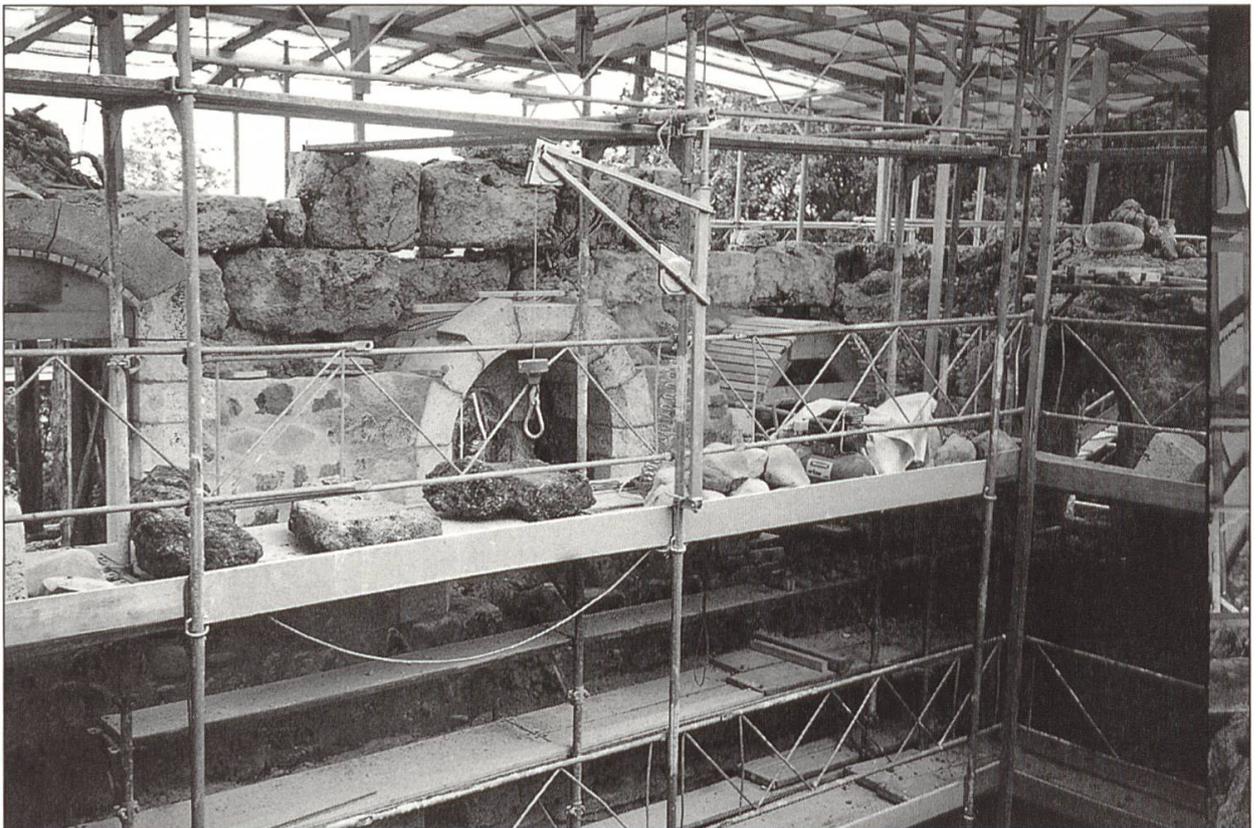
Die Ostmauer vor der Befestigung. Foto: Josef Wermelinger

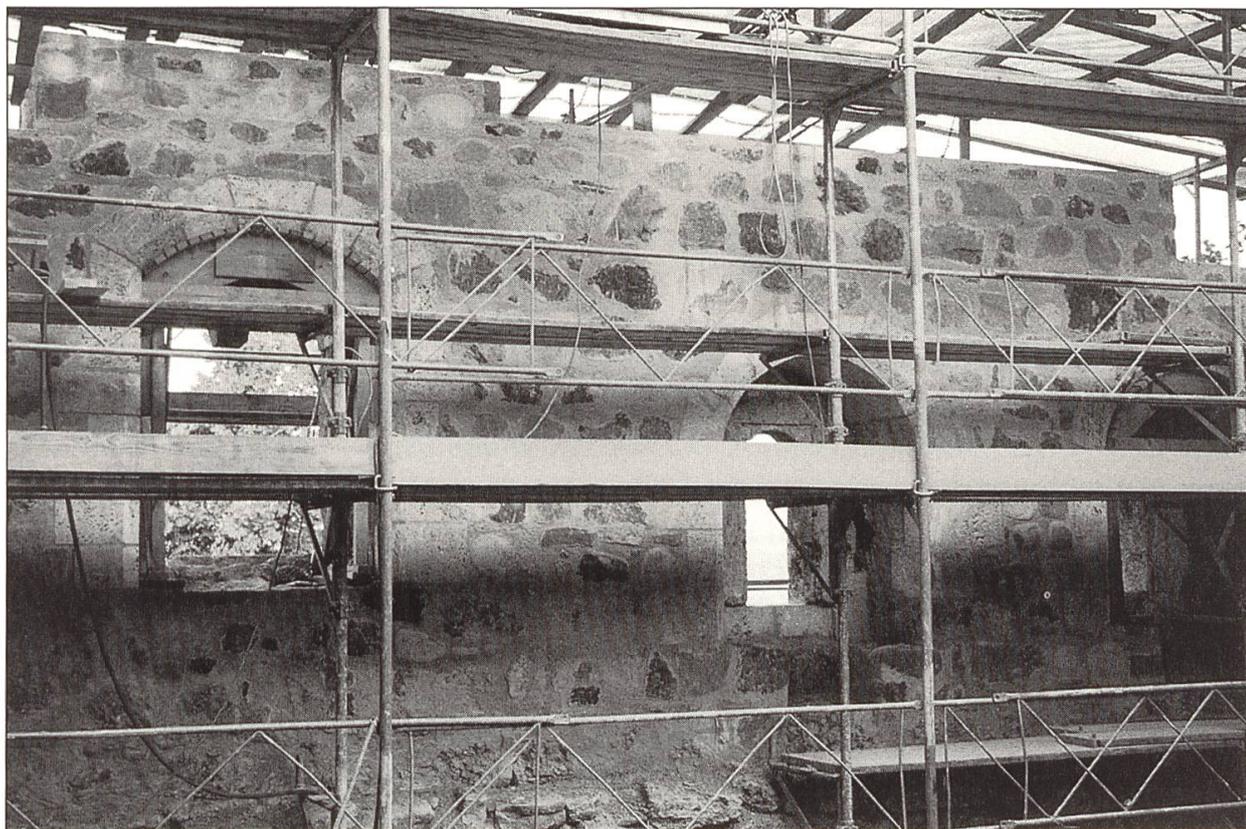
Das oberste Stockwerk der Ostmauer im endgültigen Zustand und als Beispiel für die weiteren Arbeiten. Foto: Ferdinand Andermatt

Nach der Winterpause konnte die Arbeit zur Sanierung der Burgruine zügig angegangen werden. Die Ostwand und die Mauerecken Süd-Ost und Nord-Ost wurden auch aussen eingerüstet. Das Entfernen des Efeus an der Aussenwand und das Putzen der Mauerkrone erforderten wieder viel Sorgfalt, damit die verbleibenden Steine der Mauerkrone und der drei obersten Ostfenster einigermassen in ihrer Lage behalten werden konnten. Ein Fenster musste dann in der Folge doch ausgebaut und mit neuen Steinen ergänzt werden. Jetzt sind die drei Fenster im obersten Stock der Ostwand wieder in ihrer hergebrachten Form gesichert. Vorerst musste aber die ganze Innenwand des obersten Stockwerkes gesäubert, von losen Steinen und morschem Mauerwerk befreit, neu befestigt und auf die Höhe der Aussenwand gebracht werden. Damit hat auch diese wieder ihren Halt bekommen, und auch die Fensteröffnungen sind in ihrer vollen Dimension wiederhergestellt. Die Mauerkrone der Ostwand steht nun in ihrer endgültigen Form gesichert da, wie sie der Nachwelt weitergegeben werden soll. Sie dient als Beispiel für den restlichen Teil der Burg. Auch die Mauerfugen der Aussenquadern der obersten Partie sind gesäubert, neu verstrichen und in ihrer Erscheinung geprüft. Im nächsten Frühjahr

werden vor der Gerüstentfernung die Fugen der ganzen Aussenwand befestigt. Die Innenwände erhalten nach der gründlichen Säuberung eine mehrmalige Behandlung mit Kalklauge, was ihrer Konservierung dient.

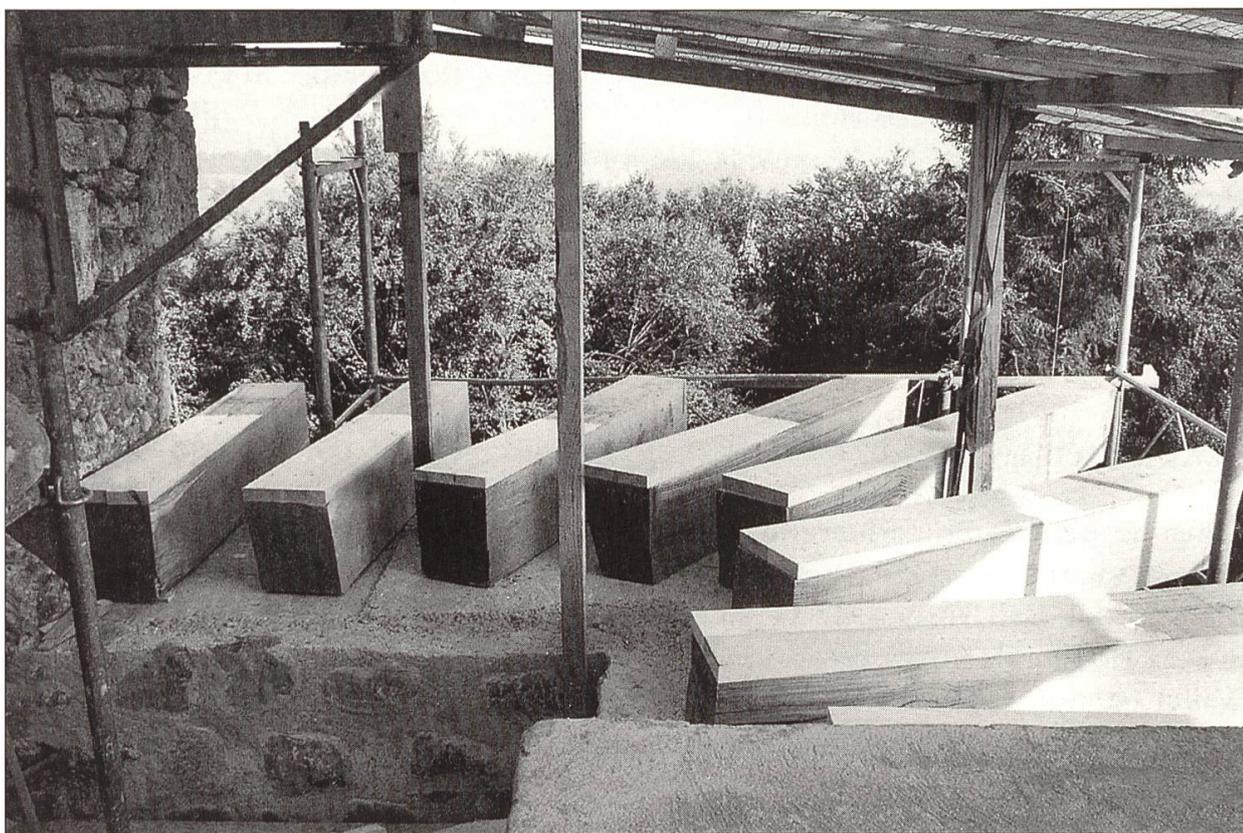
Die mächtigen Eichenbalken sollen an den früheren Eckturm-Aufbau erinnern. Foto: Ferdinand Andermatt
