**Zeitschrift:** Heimatkunde Wiggertal  
**Herausgeber:** Heimatvereinigung Wiggertal  
**Band:** 61 (2003)

**Artikel:** Archäologie in der viermal zerstörten Stadt  
**Autor:** Eggenberger, Peter  
**DOI:** <https://doi.org/10.5169/seals-719084>

# Archäologie in der viermal zerstörten Stadt

Peter Eggenberger

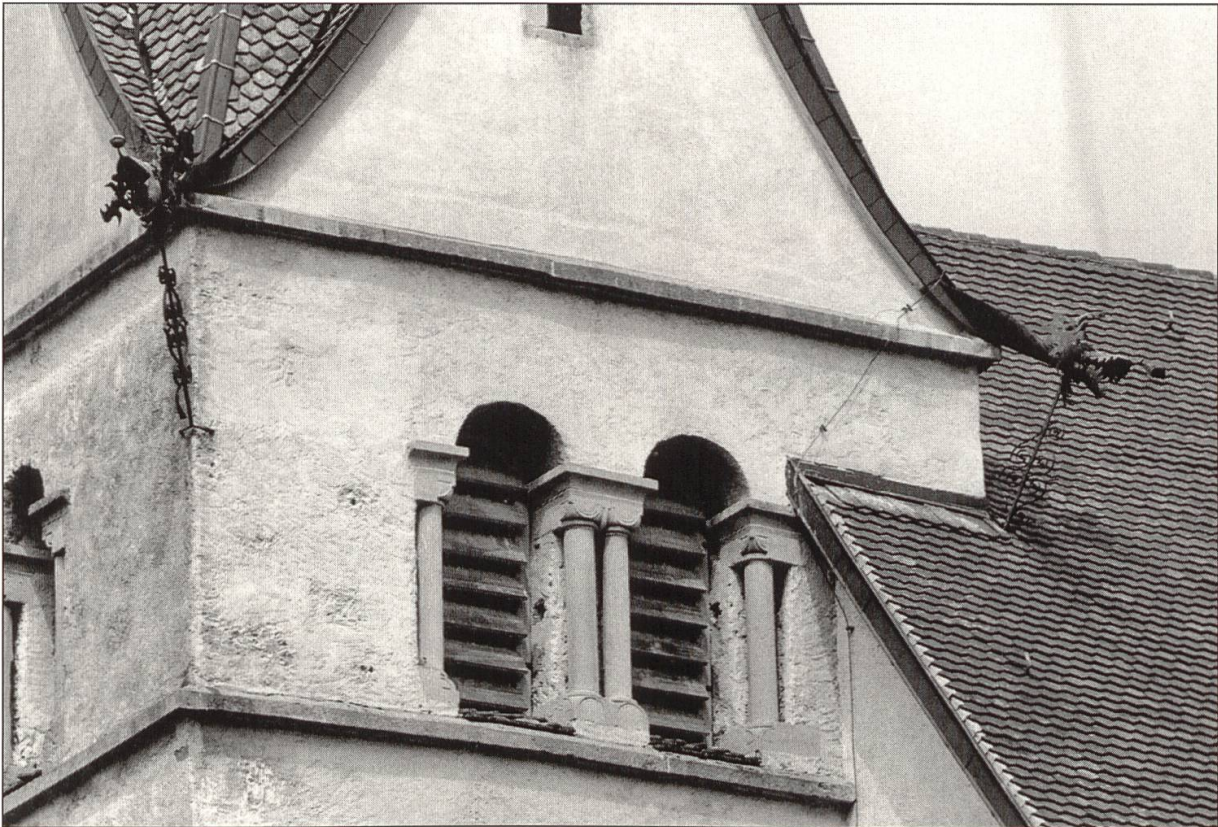
Abbildung 6: Das «romanische» Fenster in der Südmauer des nach dem Brand von 1647 erhöhten Turmes. Die Basis ist mit 1648 datiert.

Von einer ersten, allerdings nur unvollständig erfassten Kirche mit Apsis wissen wir nicht, ob sie im Frühmittelalter oder erst nach der Jahrtausendwende, in romanischer Zeit, entstanden ist (Abb. 5). Erst mit der im 13. Jahrhundert erbauten Anlage, nun mit quadratischem Altarhaus, betreten wir sicheren Boden. Heute hat sich von ihr nur noch der Glockenturm erhalten. Dessen reich gegliederte, romanische Bauplastik weist eine handwerkliche Qualität auf, die in unserer Gegend selten anzutreffen ist. Trotz der Verwendung dieses Baustils muss der Turm und mit ihm die Kirche nicht unbedingt spätestens im frühen 13. Jahrhundert errichtet worden sein. Romanische Stilelemente, darunter auch die zumeist dem 12. Jahrhundert zugewiesenen Würfelkapitelle, wurden nämlich an Kirchtürmen noch bis ins 14. Jahrhundert gebraucht. Daher ist für den Turm und damit auch für die zugehörige Kirche eine Bauzeit nicht auszuschliessen, die sich bis in die 2. Hälfte des 13. Jahrhunderts erstreckt haben könnte. In Willisau verwendete man romantisches Stilgut sogar noch 1648. Damals erhielt der Turm nach einem Brand das heutige Glockengeschoss, dessen Fenster denjenigen des 13. Jahrhunderts sehr ähnlich sind (Abb. 6).

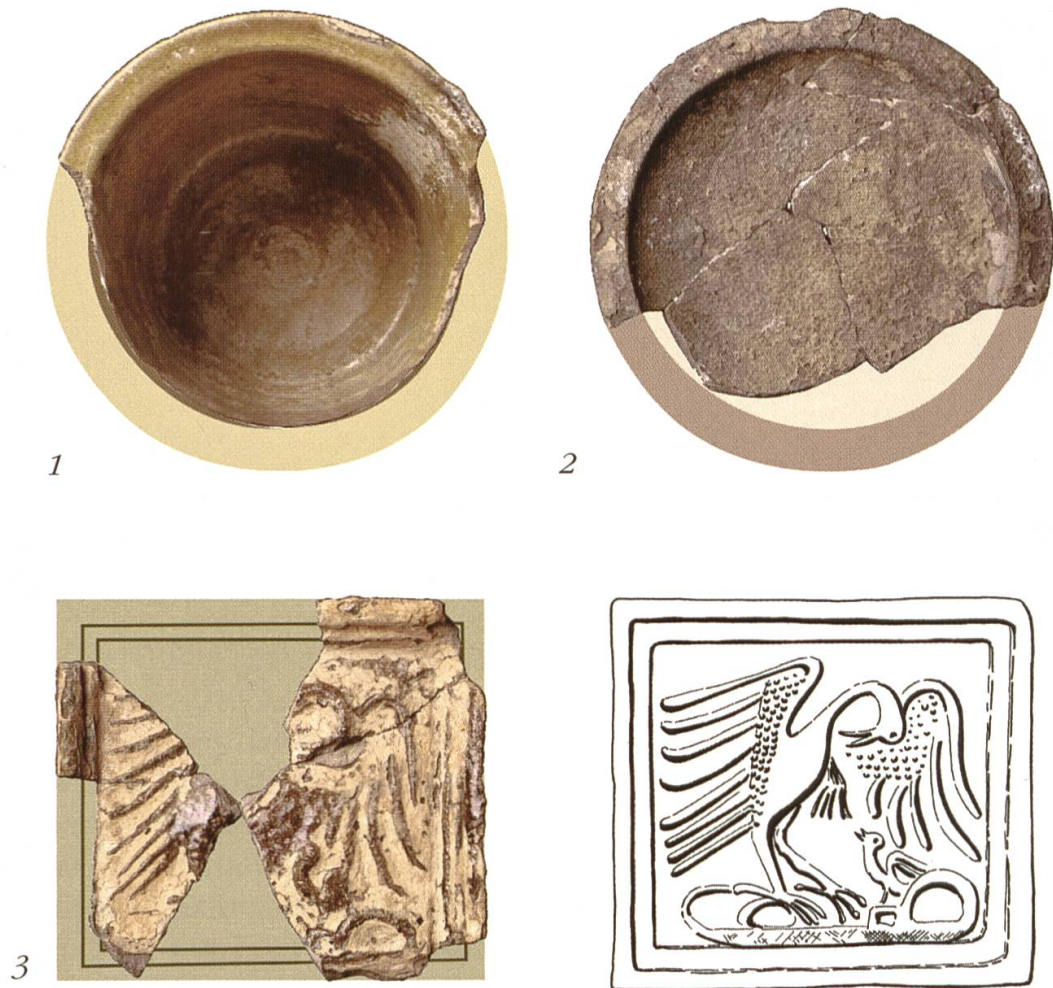
Abbildung 7: Ofenkeramik des 14. Jahrhunderts aus der 1471 abgebrannten Stadt Willisau. Wie der Name sagt, sind die Becher- bzw. die Napfkacheln becher- oder napfförmig (1). Sie wurden in einen Lehmkörper gesetzt, sodass der breite Rand und die mehr oder weniger tiefe Mulde sichtbar waren. War die Innenseite nicht roh belassen, sondern glasiert, verlieh der olivgrüne oder gelbfarbene, glänzende Farbton den Kacheln eine schmückende Komponente. Diese Formen der Kacheln wurden im 14. Jahrhundert weiter entwickelt, indem man die Becher- bzw. Napföffnung mit einem Teller abdeckte (2, Tellerkachel). Der Zylinder des Bechers/Napfes – ohne Boden – entwickelte sich zum Tubus (Röhrenstück), der in den Ofenmantel gesetzt wurde und unsichtbar blieb. Schliesslich ersetzte man den Teller ab der 2. Hälfte des 14. Jahrhunderts durch ein rechteckiges oder quadratisches Blatt. Die Oberfläche dieser grossflächigen Blattkacheln wurde mit Mustern und Bildern verziert, die man mit einem Model (Negativ des Kachelreliefs) als Relief in den weichen Ton presste. Auf unserer Blattkachel (3) ist ein Pelikan erkennbar, der sich – als Symbol der Opferbereitschaft Christi – die Brust aufreisst, um mit seinem Blut die Jungen zu ernähren. Daneben ist ein entsprechendes Beispiel aus der Burg Schenkon LU abgebildet.

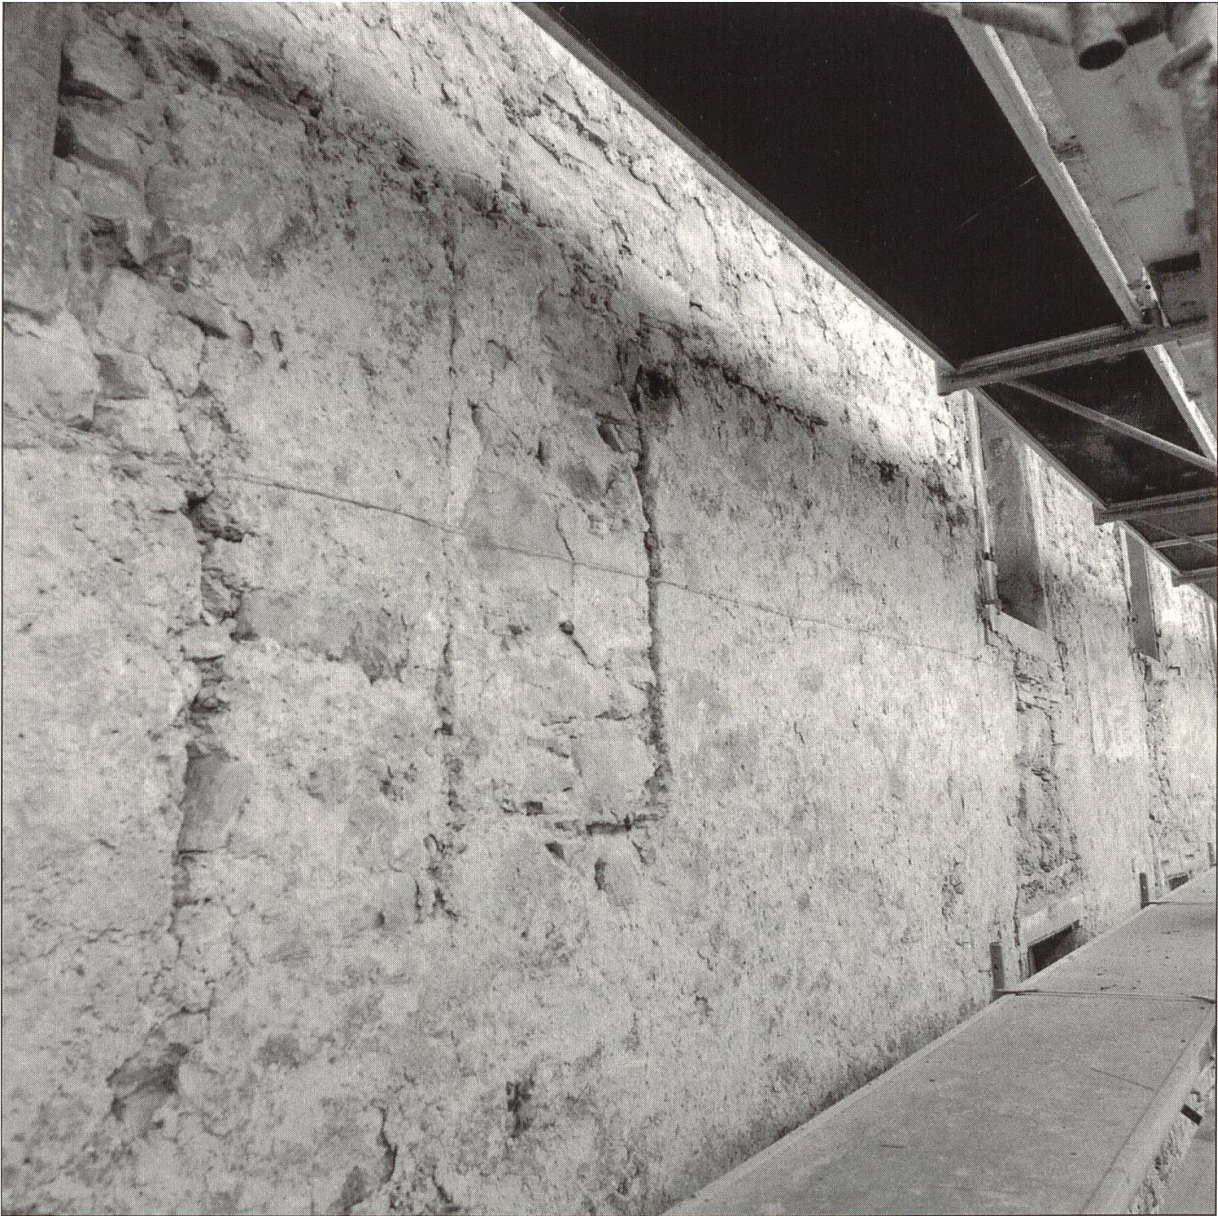
*Abbildung 14: Westfassade des Hauses Obertor 2 (Wirtschaft 'Zum Stern'), das gegen die westliche Wehrmauer gelehnt ist. Zehn Meter über dem Boden, im Bereich der Fenster des dritten Obergeschosses, haben sich noch Zinnen der Wehrmauer erhalten, die ursprünglich offen waren und durch die der angreifende Feind beschossen werden konnte.*

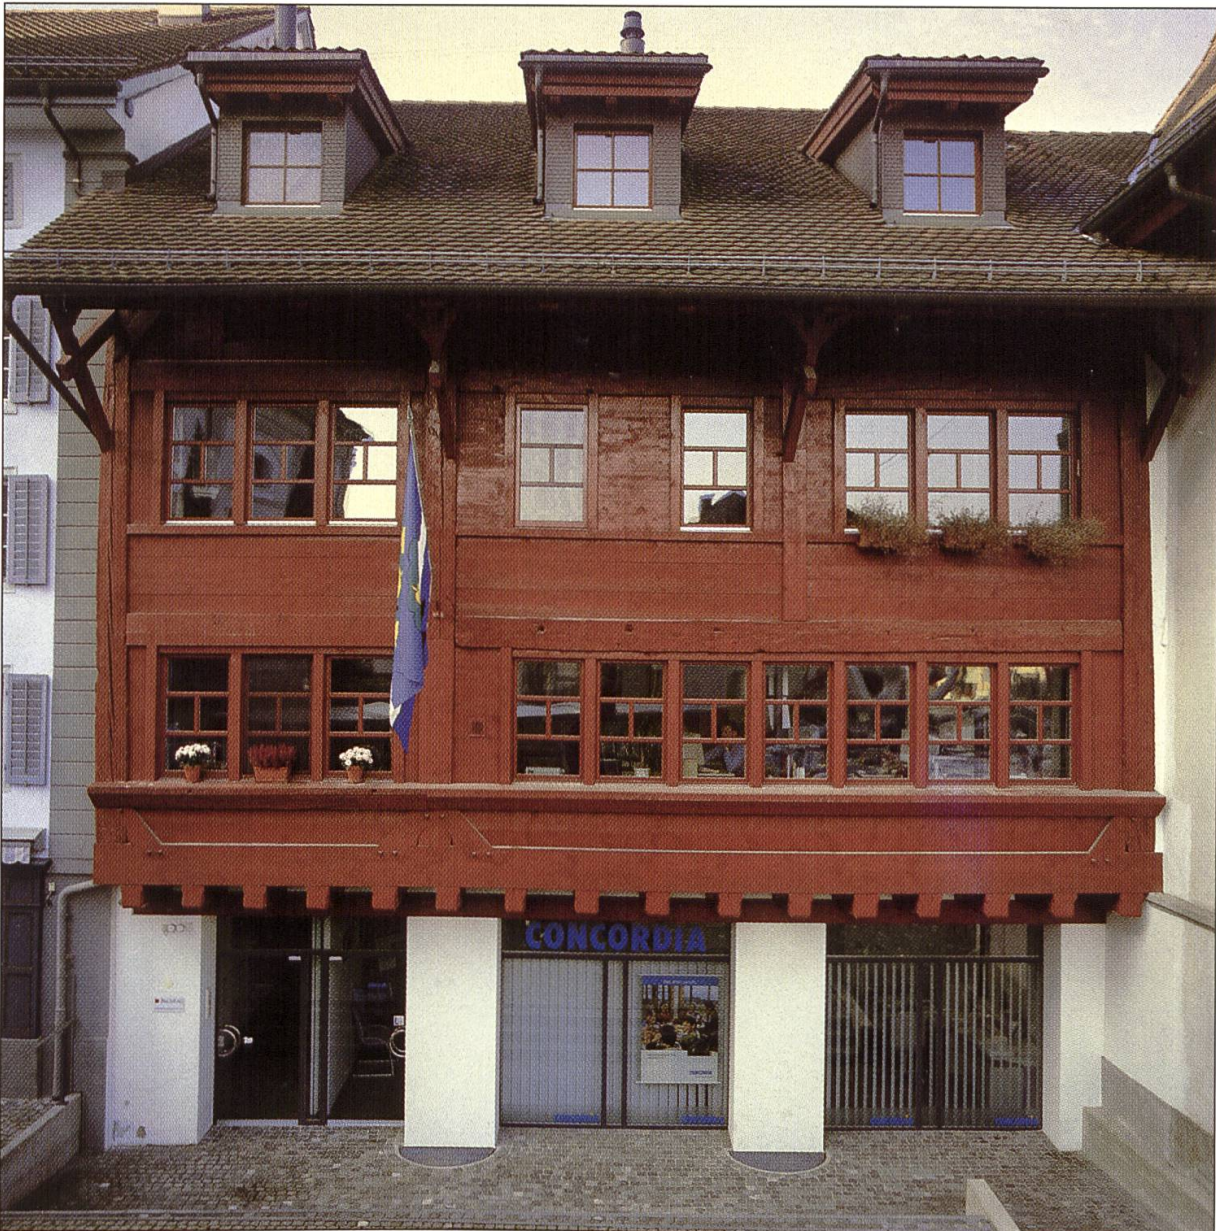
Abbildung 16: Das restaurierte Haus Müligass 2 von 1471/72.

bar. Die Stadtburg des Stadtherrn, die in der südöstlichen Ecke der Ringmauer, am ansteigenden Schlossrain, stand, wird eines der wenigen vollständig aus Stein bestehenden Bauwerke gewesen sein. Sie war aber schon im 15. Jahrhundert nicht mehr bewohnt und begann allmählich zu zerfallen. Ihre Fundamente werden derzeit ausgegraben. Eines der weiteren herrschaftlichen Häuser, das seit der ersten Hälfte des 14. Jahrhunderts an der Müliggass 2, beim oberen Tor, stand, konnte archäologisch untersucht werden. Sowohl 1375 als auch 1386 wurde es zerstört, jedoch immer wieder in ähnlicher Gestalt aufgebaut. Zu jeder Zeit bestanden seine beiden Obergeschosse zwar ebenfalls aus Holz, doch war das Erdgeschoss im Gegensatz zu den einfacheren Bauten gemauert. 1386 erhielt es sogar einen Turm, der dem Schutz des oberen Tores diente, das damals näher bei diesem Haus lag als heute (Abb. 15). In dieser Zeit dürfte das Haus Müliggass 2 als Wohnsitz eines herrschaftlichen Beamten gedient haben. Nach dem Brand von 1471 wurde es abermals neu errichtet; in dieser Form hat es bis heute überlebt (Abb. 16).

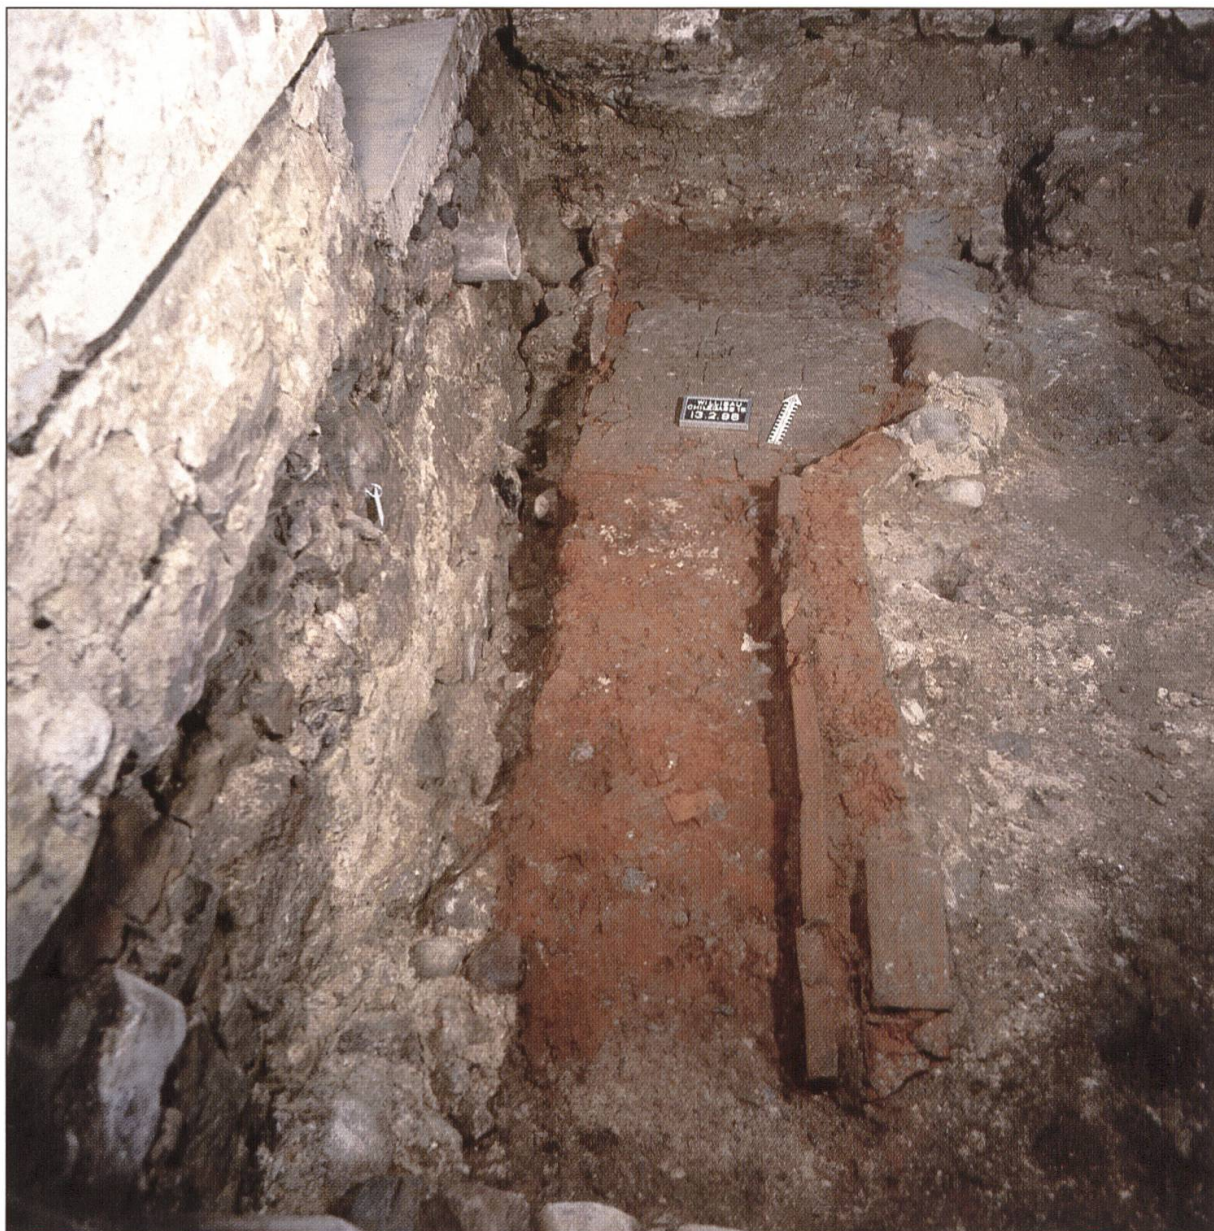
Abbildung 17: Die Überreste der 1704 bestehenden Ofenanlage in der oberen Badestube (Chilegass 15).

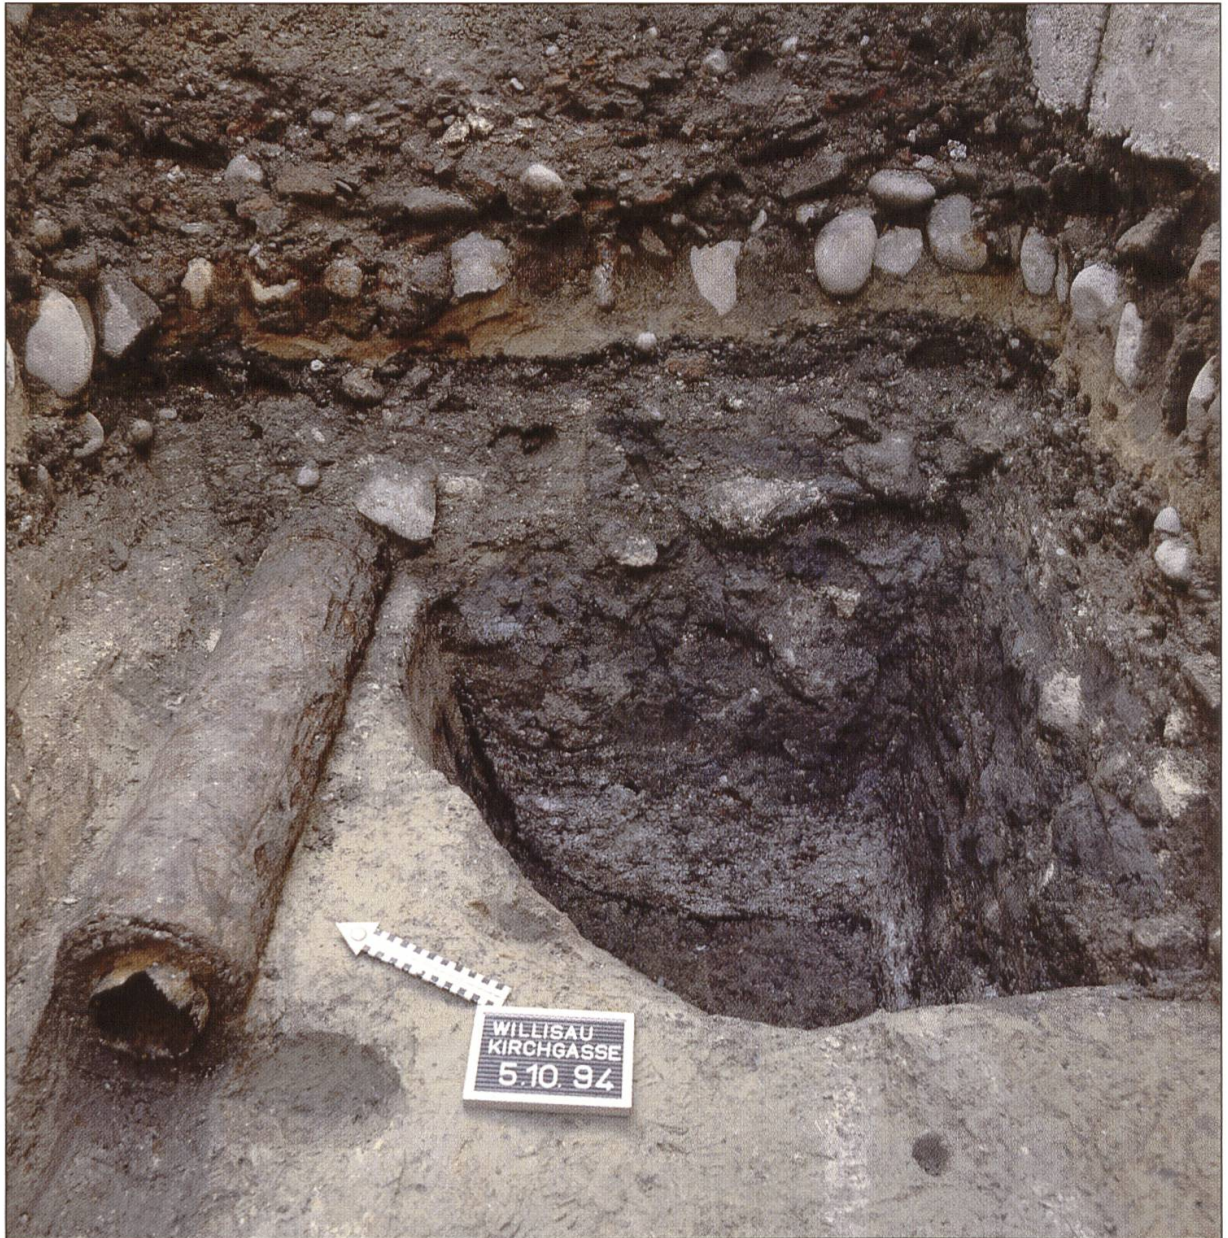
Abbildung 19: Die vor dem Haus Chilegass 15 aufgedeckte Teuchelleitung versorgte den oberen Brunnen der hinteren Gasse mit Wasser.

stiessen wir bei den archäologischen Grabungen auf die hölzernen Leitungen, die aus so genannten Teucheln (*Dünkeln*) zusammengesetzt waren (Abb. 19). Es handelte sich um ein im Untergrund der Gassen eingegrabenes System von geschlossenen Druckleitungen, die mit dem Quellwasser des Schlossrains gespeist wurden. Das ungenutzte Wasser leitete man durch das *Stadtbächli*, zwischen den Häusern als Ehgraben, über

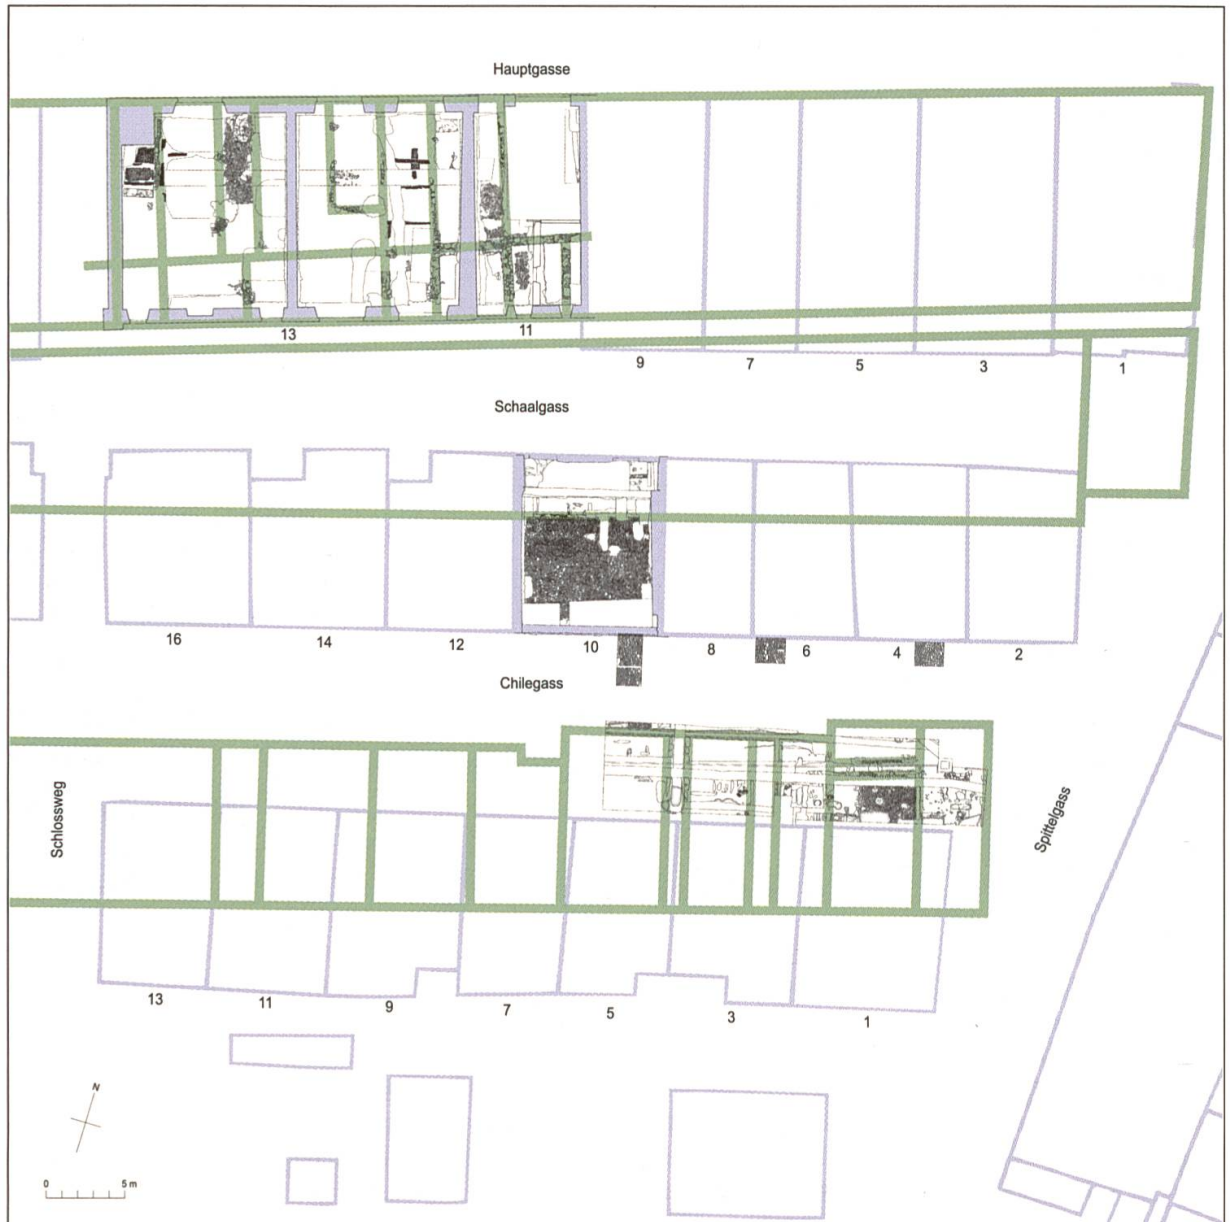
Abbildung 21: Die Grabungen im Rathaus (Hauptgasse 13) und im Haus Hauptgasse 11 (oben), im Haus Chilegasse 10 (Mitte) und in der Chilegasse, vor den Häusern Chilegasse 1, 3 und 5 (unten; die Häuser sind mit den heutigen Hausnummern bezeichnet). Bis 1704 war die südliche Häuserzeile der vorderen Gasse von der nördlichen Häuserreihe der hinteren Gasse nur durch einen schmalen Ehgraben getrennt. Diese Situation änderte nach dem Brand von 1704, als zwischen den beiden Häuserzeilen die Schaalgasse geöffnet und die hintere Gasse nach Süden verlegt wurde. Sie wird heute Chilegasse genannt.

Trotz den drei Zerstörungen von 1375, 1386 und 1471 änderte das Stadtbild in Mittelalter und Neuzeit wenig, und auch nach dem Brand von 1704 schimmerte die ursprüngliche Stadtanlage immer noch durch. Obschon die archäologischen Untersuchungen zeigten, dass beim jeweiligen Wiederaufbau die neuen Gebäude bezüglich ihres vorherigen Standortes teils leicht verschoben aufgestellt worden sind, können die alten Parzellen durchaus mit den heute gebräuchlichen Hausnummern bezeichnet werden (Abb. 21).

und luftigen», neuzeitlichen Planstadt. Um die teils eng zusammenstehenden Häuserzeilen zu trennen, wurde die hintere Gasse verlegt, womit die heutige Chilegass entstand, und zwischen den Häuserreihen der Hauptgasse und Chilegass die Schaalgass geschaffen. Zudem mussten die Häuser in einheitlicher Baulinie aufgestellt werden. Die Überreste der bis 1704 bestehenden Gasse und der Gebäude, welche diese beiderseits säumten, kamen in der flächigen Grabung der Chilegass und in derjenigen im Haus Chilegass 10 zum Vorschein (Abb. 21).
